UNIVERSIDAD LAICA “ELOY ALFARO” DE MANABÍ

Implementación de sistemas de protección estructural contra sismos en el galpón de electromecánica.

Electromecánica

Tosagua, agosto del 2025

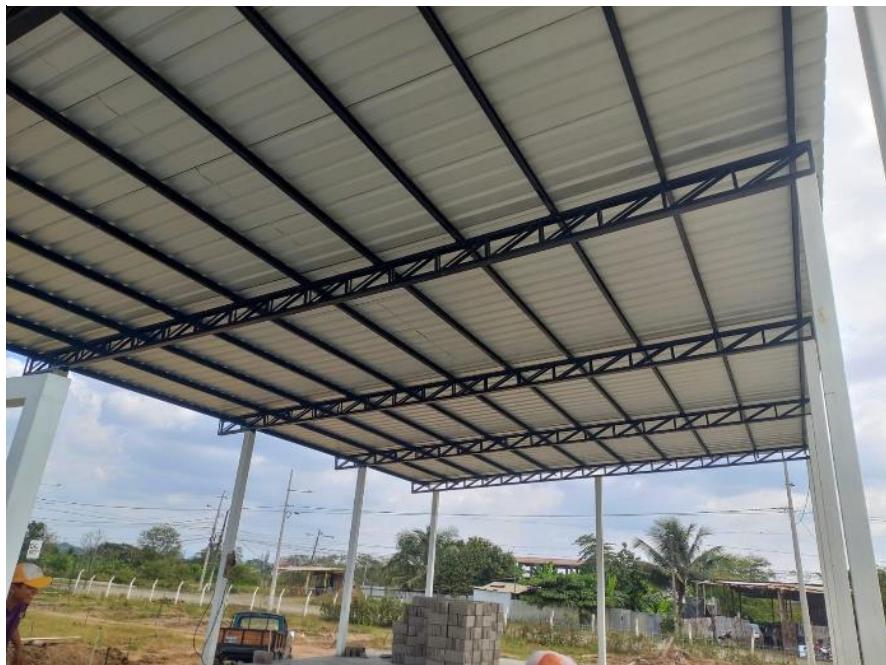
Ilustración 3. Estructura del galpón

- No existe arriostramientos transversales en los pórticos principales.
- Los atornillados están mal realizados entre las bases y columnas.
- El techo se puede observar que es de mala calidad y liviana
- Existe corrosión superficial en varias partes de vigas del galpón.
- Existen varios perfiles secundarios desalineados.
