UNIVERSIDAD LAICA “ELOY ALFARO” DE MANABÍ

Implementación de Materiales Anticorrosivos para el Galpón de Electromecánica.

Electromecánica.

Tosagua, agosto del 2025

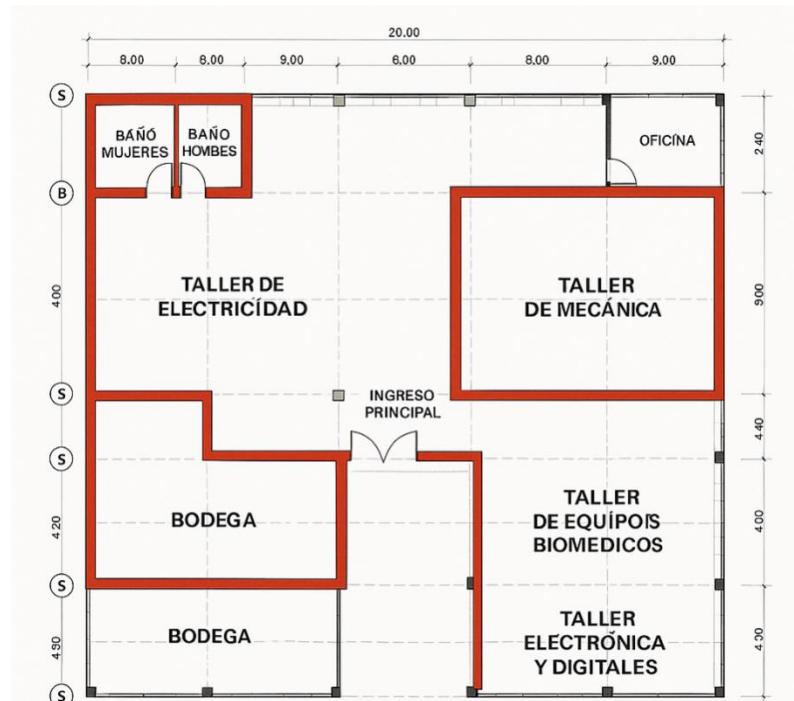
Ilustración 1. Dibujo de las zonas donde se van a intervenir

Con base en el plano arquitectónico del galpón de la carrera de Electromecánica de la ULEAM (campus Tosagua), se realizó una inspección técnica apoyada en la distribución de espacios funcionales, considerando principalmente áreas expuestas a humedad, variaciones térmicas, manipulación mecánica frecuente y ventilación deficiente.

Las zonas con mayor vulnerabilidad a la corrosión son:

- En cuanto a la identificación de las áreas más afectadas por la corrosión, se pudo determinar por medio de la inspección técnica, que los lugares más vulnerables del galpón son: los talleres de Mecánica y Electricidad, ya que son los lugares más expuestos al sol y la humedad por su cubierta metálica y por sus columnas perimetrales.

- Ejecutar el plan de intervención propuesto de manera progresiva, priorizando las zonas con mayor deterioro visual o funcional, como el taller de mecánica, la cubierta y los accesos principales, con el fin de garantizar una optimización del presupuesto y minimizar interrupciones en las actividades académicas.
- Establecer un cronograma de mantenimiento preventivo cada cinco años, que contemple inspecciones visuales periódicas, retoques de recubrimiento, limpieza y aplicación de capas protectoras adicionales en áreas expuestas, con base en las recomendaciones de los fabricantes de los materiales.

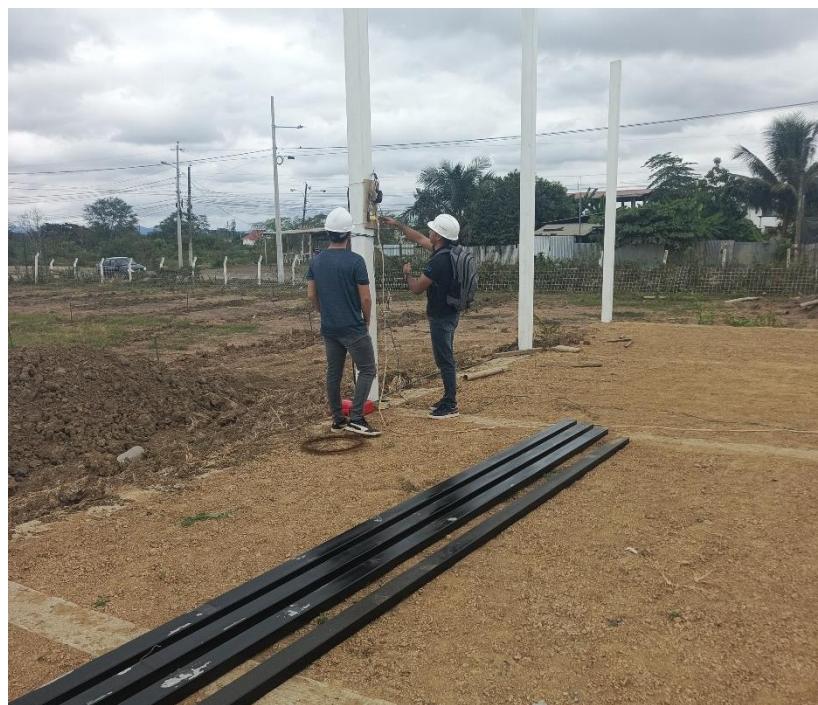
Anexo 4. Inspeccionando los lugares donde se recomienda la implementación del material anticorrosivo
