UNIVERSIDAD LAICA “ELOY ALFARO” DE MANABÍ

Implementación de un programa de mantenimiento preventivo en la estructura metálica del galpón de electromecánica.

Electromecánica.

Tosagua, agosto del 2025

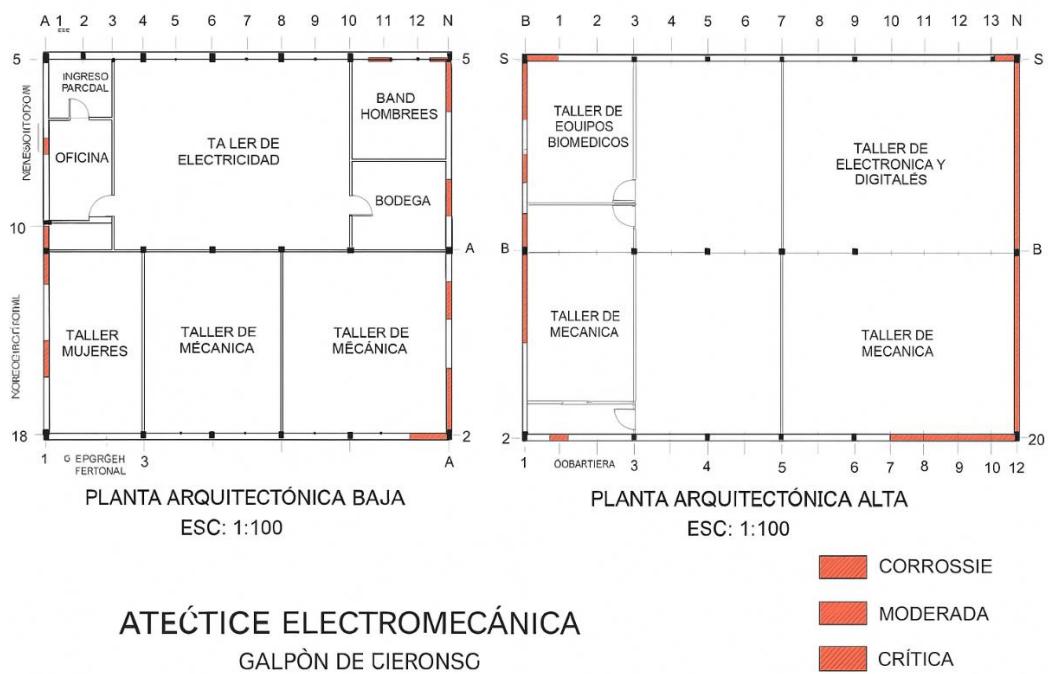
Ilustración 1. Levantamiento gráfico de las zonas con daño estructural

- Corrosión leve en los laterales de la planta baja del taller de mecánica
- Corrosión moderada en columnas metálicas expuestas del lado norte y sur de la planta alta.
- Presencia de óxido en conexiones atornilladas de la cubierta de la planta alta.
- Acumulación de humedad en uniones bajas en el área de bodega y taller biomédico correspondiente a la planta baja.

Levantamiento gráfico: Se marcó en el plano arquitectónico las zonas con daño estructural usando una codificación por colores:

- Rojo oscuro: Crítico
- Rojo medio: Moderado
- Rojo claro: Leve

- El diagnóstico estructural realizado permitió identificar de forma precisa los principales deterioros en la infraestructura metálica del galpón, determinando la presencia de corrosión leve, moderada y crítica en zonas clave como talleres, bodega y cubiertas.

- Implementar el programa de mantenimiento preventivo de acuerdo con los plazos establecidos en el cronograma de Gantt, priorizando las áreas con corrosión crítica para frenar el deterioro de la estructura.

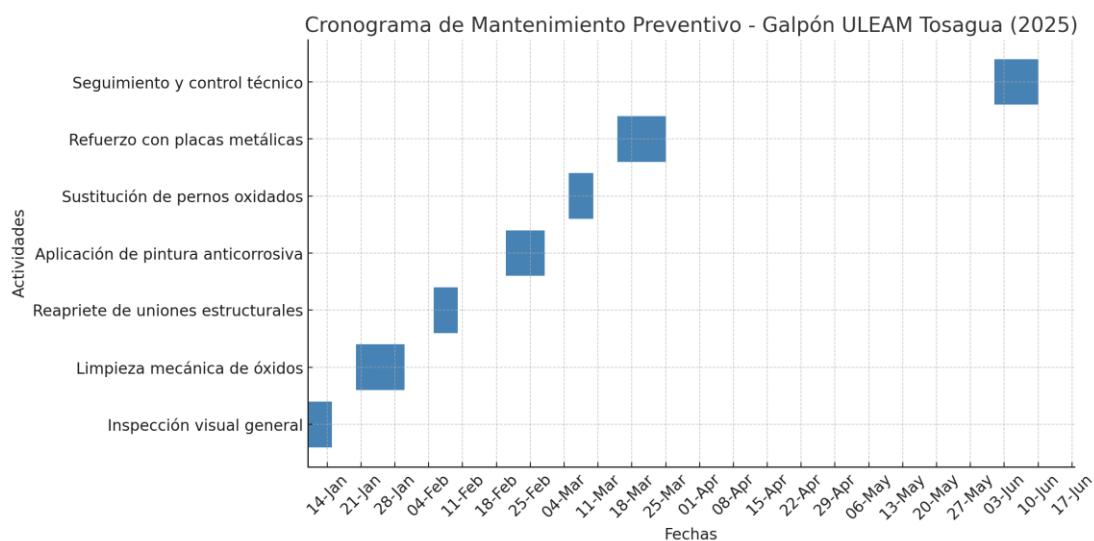
Ilustración 2. Cronograma propuesto para el mantenimiento preventivo con sus respectivas actividades.

Se propuso un plan de mantenimiento semestral diseñado en función del entorno climático costero de Tosagua, que presenta altos niveles de humedad relativa, temperaturas elevadas y condiciones de exposición a salinidad ambiental. Estos factores aceleran los procesos de corrosión y fatiga estructural.

Cronograma: Se presenta mediante diagrama propuesto con las tareas distribuidas entre enero-junio y julio-diciembre.

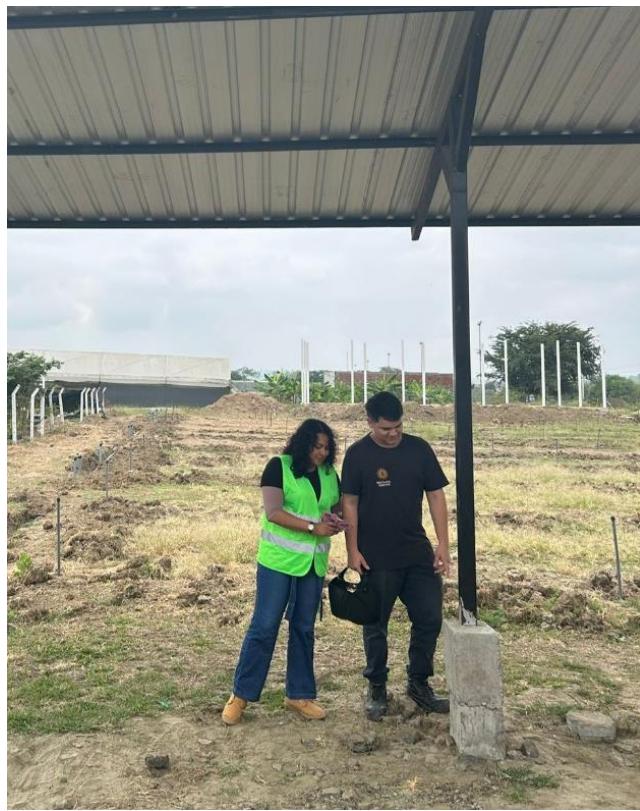
Anexo 4. Verificando las posibles partes donde haya que realizar un mantenimiento.
