UNIVERSIDAD LAICA “ELOY ALFARO” DE MANABÍ

Implementación de métodos de protección estructural contra incendios en el galpón de electromecánica.

Tosagua, agosto del 2025

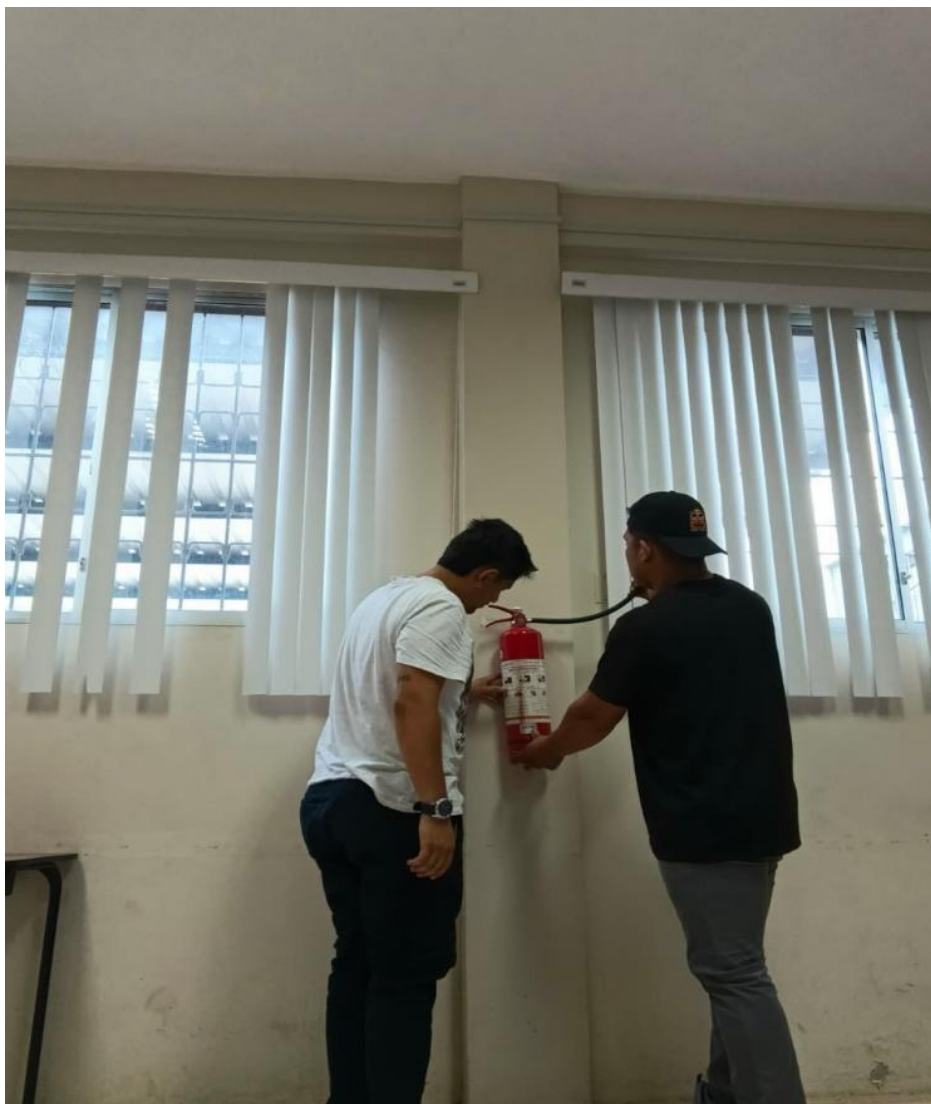
Anexo 2. Verificando varios sistemas contra incendios

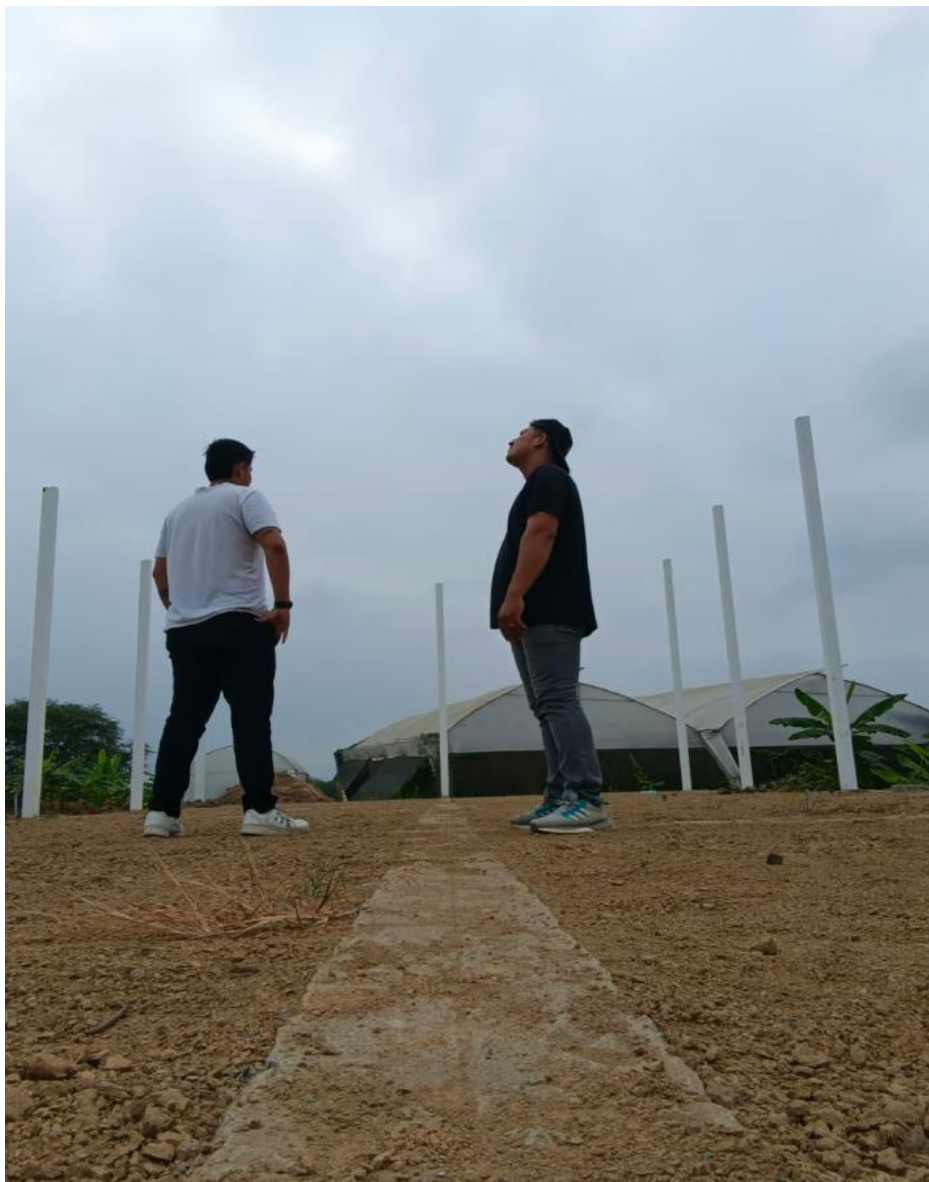
Anexo 3. Constatando donde van a estar instalados todos los dispositivos contra incendios dentro del galpón de electromecánica
