UNIVERSIDAD LAICA “ELOY ALFARO” DE MANABÍ

Implementación de materiales anticorrosivos para el galpón de
Electromecánica.

Electromecánica.

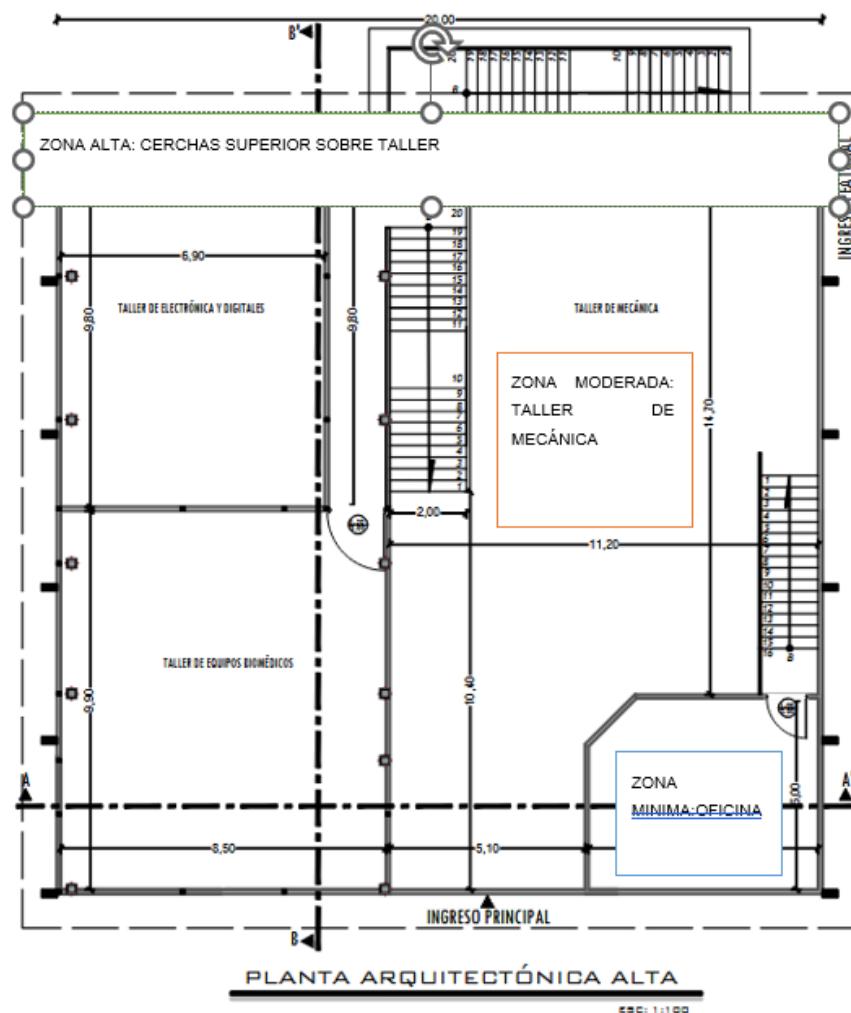
Ilustración 1 Intervención propuesta dentro del galpón de electromecánica

- La evaluación visual y técnica de la estructura metálica del galpón, basada en la visita in situ, permitió identificar tres niveles de afectación por corrosión: zonas críticas (como las cerchas superiores), zonas moderadas (el taller de mecánica) y zonas mínimas (la oficina), hay que recalcar que este diagnóstico reveló la presencia de corrosión severa en elementos elevados que están expuestos a la humedad ambiental y a la condensación, lo que podría comprometer la estabilidad estructural a largo plazo si no se actúa a tiempo.

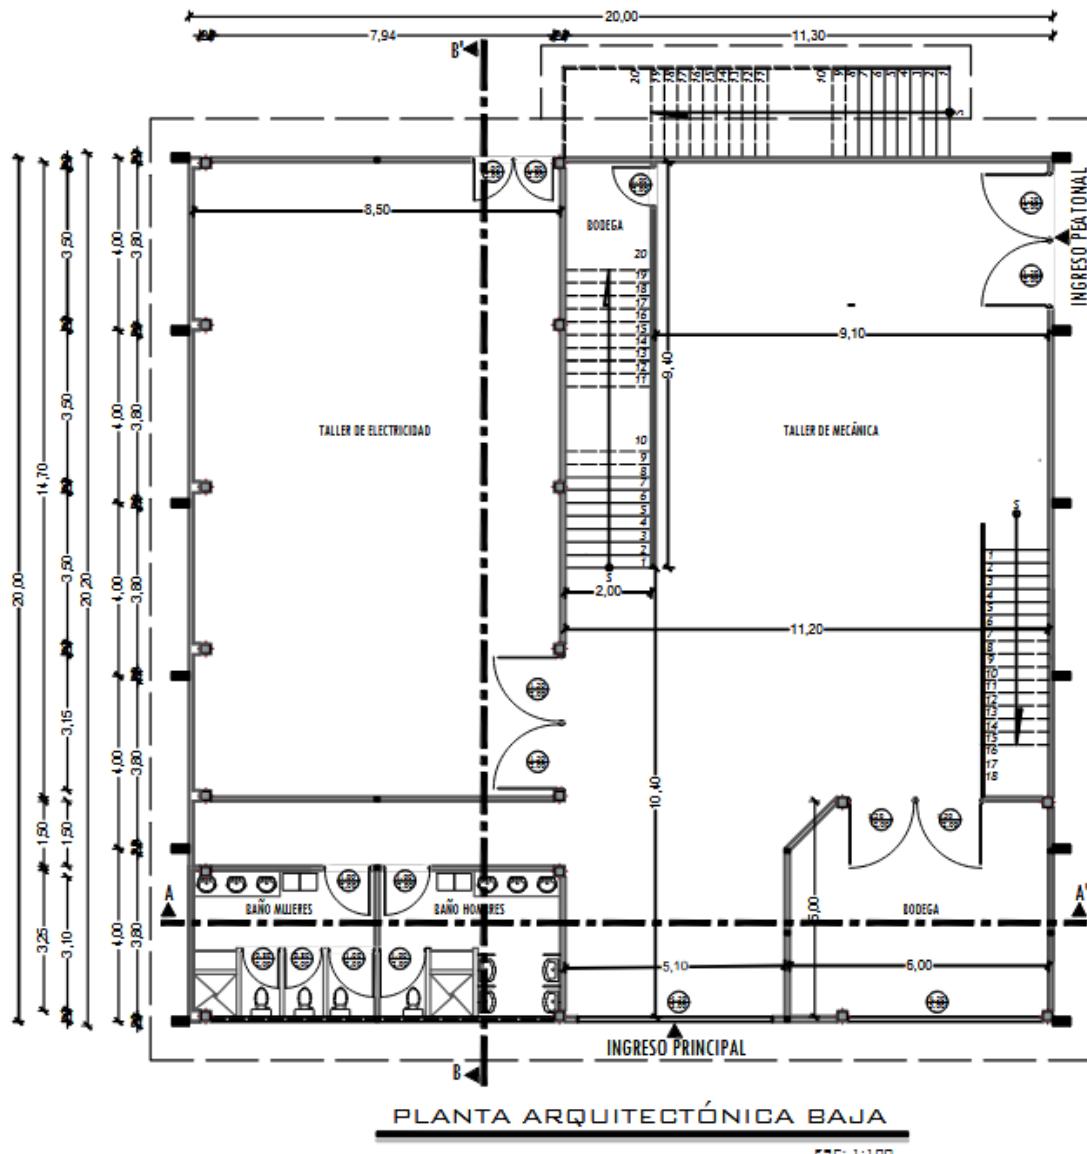
Anexo 1 Planta baja arquitectónica

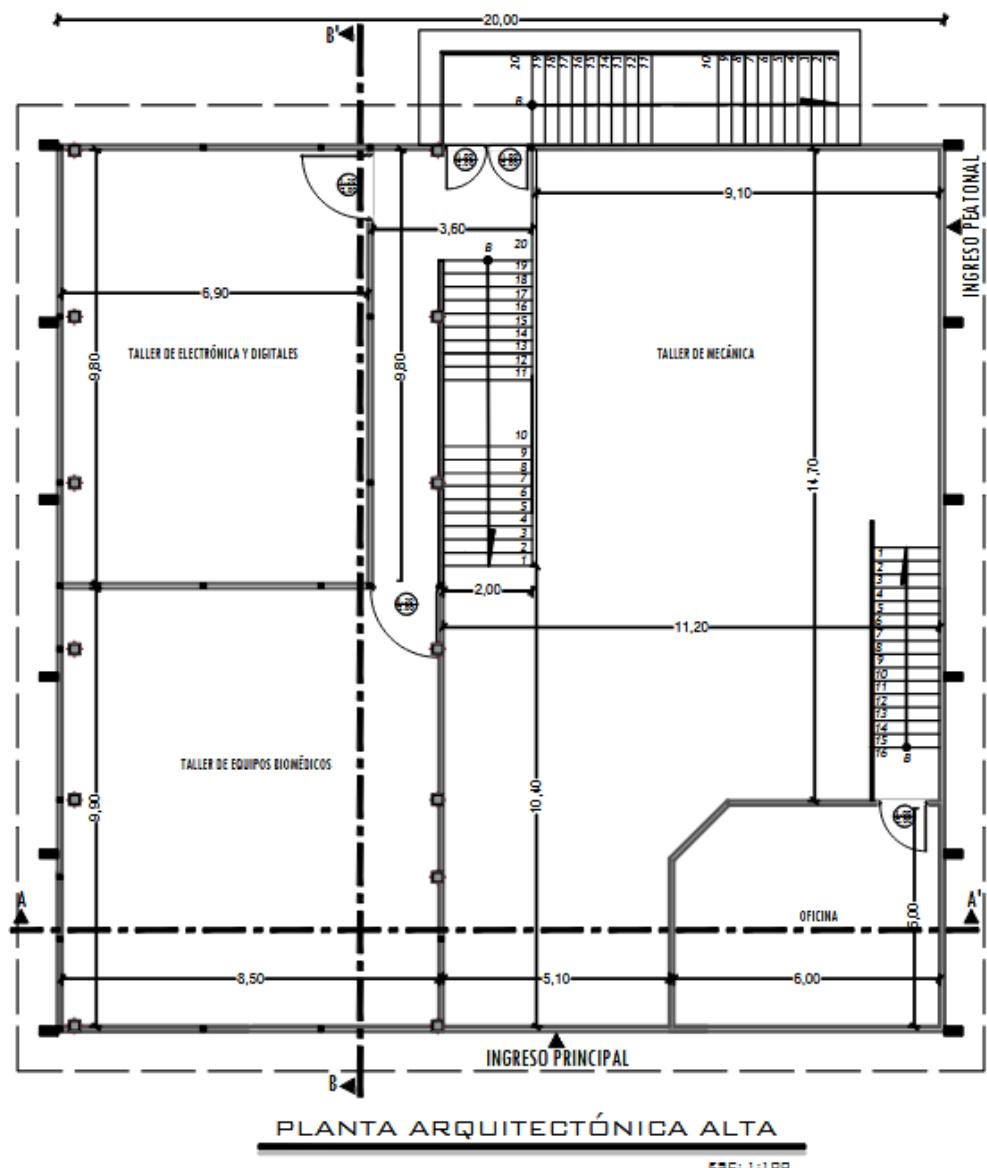
Anexo 2 Planta alta arquitectónica
