UNIVERSIDAD LAICA ELOY ALFARO DE MANABÍ
EXTENSIÓN CHONE

TESIS DE GRADO

“ANÁLISIS DE LOS FACTORES QUE ORIGINAN EL DETERIORO DEL PAVIMENTO FLEXIBLE DE LA VÍA BALZAR – COLORADO, DESDE LA ESCUELA BALZAR HASTA EL SUBCENTRO MÉDICO BALZAR EN LA ABSCISA 7+250.00 HASTA 10+250.00 EN EL CANTÓN CHONE DURANTE EL PERÍODO 2015”.

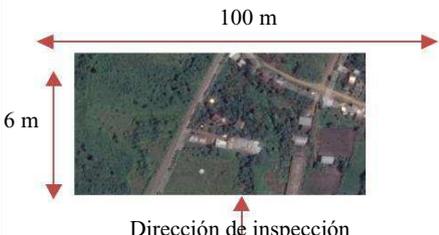
Tabla 3-1.- Hoja de datos de deterioros, Tramo 1

Unidad de prueba: Vía Balzar - Colorado, desde la escuela Balzar hasta el sub centro médico Balzar desde la abscisa 7+250.00 hasta la 7+350.00 600 m ²		
1 Piel de cocodrilo	8 Agrietamiento	15 Roderas
2 Exudación o Sangrado	9 Caída externa de vida / Agrietamiento longitudinal y transversal	16 Arrollamiento
3 Agrietamiento en Bloque	10 Parchados	17 Agrietamiento media luna
4 Bombeo y hundimiento	11 Agregados pulidos	18 Protuberancia (hinchamiento) Intemperismo
5 Corrugación	12 Baches	19 (disgregación y desintegración)
6 Depresiones	13 Cruce de ferrocarril	
7 Agrietamiento de borde		
ANOMALÍA	CANTIDAD	DENSIDAD %
1 Alta	0 m ²	0,00
4 Alta	52 m ²	8,67
6 Alta	16 m ²	2,67
7 Alta	82 m ²	41,00
13 A	56 m ²	9,33
18 A	1,25 m ²	0,21
TOTAL		61,88

Mediante el PCI se ha determinado que un 61,88 % del Tramo 1 se encuentra afectada presentando daños altos.

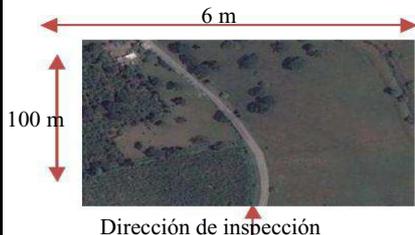
Tabla 3-10.- Hoja de datos de deterioros, Tramo 10

Unidad de prueba: Vía Balzar - Colorado, desde la escuela Balzar hasta el sub centro médico Balzar desde la abscisa 8+ 150.00 hasta la 8 + 250.00 600 m ²		
1 Piel de cocodrilo	8 Agrietamiento	15 Roderas
2 Exudación o sangrado	9 Caída externa de vida /	16 Arrollamiento
3 Agrietamiento en bloque	10 Agrietamiento longitudinal y transversal	17 Agrietamiento media luna
4 Bombeo y hundimiento	11 Parchados	18 Protuberancia (hinchamiento)
5 Corrugación	12 Agregados pulidos	19 Intemperismo (disgregación y desintegración)
6 Depresiones	13 Baches	
7 Agrietamiento de borde	14 Cruce de ferrocarril	
ANOMALÍA	CANTIDAD	DENSIDAD %
1 Alta	0 m ²	0,00
4 Alta	0 m ²	0,00
6 Alta	12,5 m ²	2,08
7 Alta	23 m ²	11,50
13 A	130 m ²	21,67
18 A	48 m ²	8,00
TOTAL		43,25

Mediante el PCI se ha determinado que un 43,25 % del Tramo 10 se encuentra afectada presentando daños altos.

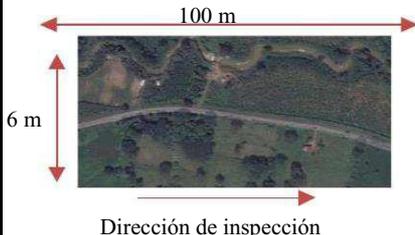
Tabla 3-11.- Hoja de datos de deterioros, Tramo 11

Unidad de prueba: Vía Balzar - Colorado, desde la escuela Balzar hasta el sub centro médico Balzar desde la abscisa 8 + 250.00 hasta la 8+350.00 600 m ²		
1 Piel de cocodrilo	8 Agrietamiento	15 Roderas
2 Exudación o sangrado	9 Caída externa de vida /	16 Arrollamiento
3 Agrietamiento en bloque	10 Agrietamiento longitudinal y transversal	17 Agrietamiento media luna
4 Bombeo y hundimiento	11 Parchados	18 Protuberancia (hinchamiento)
5 Corrugación	12 Agregados pulidos	19 Intemperismo (disgregación y desintegración)
6 Depresiones	13 Baches	
7 Agrietamiento de borde	14 Cruce de ferrocarril	
ANOMALÍA	CANTIDAD	DENSIDAD %
1 Alta	12 m ²	2,00
4 Alta	0 m ²	0,00
6 Alta	0 m ²	0,00
7 Alta	55 m ²	27,50
13 A	112,5 m ²	18,75
18 A	5 m ²	0,83
TOTAL		49,08

Mediante el PCI se ha determinado que un 49,08 % del Tramo 11 se encuentra afectada presentando daños altos.

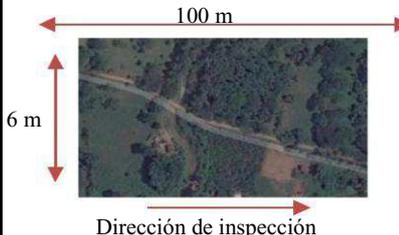
Tabla 3-12.- Hoja de datos de deterioros, Tramo 12

Unidad de prueba: Vía Balzar - Colorado, desde la escuela Balzar hasta el sub centro médico Balzar desde la abscisa 8+350.00 hasta la 8+450.00 600 m ²		
1 Piel de cocodrilo	8 Agrietamiento	15 Roderas
2 Exudación o sangrado	9 Caída externa de vida /	16 Arrollamiento
3 Agrietamiento en bloque	10 Agrietamiento longitudinal y transversal	17 Agrietamiento media luna
4 Bombeo y hundimiento	11 Parchados	18 Protuberancia (hinchamiento)
5 Corrugación	12 Agregados pulidos	19 Intemperismo (disgregación y desintegración)
6 Depresiones	13 Baches	
7 Agrietamiento de borde	14 Cruce de ferrocarril	
ANOMALÍA	CANTIDAD	DENSIDAD %
1 Alta	0 m ²	0,00
4 Alta	0 m ²	0,00
6 Alta	11 m ²	1,83
7 Alta	85 m ²	42,50
13 A	42 m ²	7,00
18 A	6 m ²	1,00
TOTAL		52,33

Mediante el PCI se ha determinado que un 52,33 % del Tramo 12 se encuentra afectada presentando daños altos.

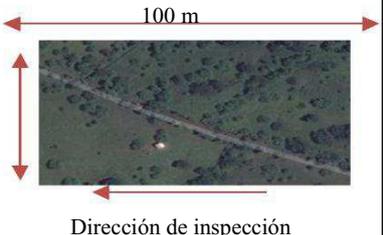
Tabla 3-18.- Hoja de datos de deterioros, Tramo 18

<p style="text-align: center;">Dirección de inspección</p>	
600 m ²			
1 Piel de cocodrilo	8 Agrietamiento	15	Roderas
2 Exudación o sangrado	9 Caída externa de vida /	16	Arrollamiento
3 Agrietamiento en bloque	10 Agrietamiento longitudinal y transversal	17	Agrietamiento media luna
4 Bombeo y hundimiento	11 Parchados	18	Protuberancia (hinchamiento)
5 Corrugación	12 Agregados pulidos	19	Intemperismo (disgregación y desintegración)
6 Depresiones	13 Baches		
7 Agrietamiento de borde	14 Cruce de ferrocarril		
ANOMALÍA	CANTIDAD	DENSIDAD %	
1 Alta	0 m ²	0,00	
4 Alta	0 m ²	0,00	
6 Alta	25 m ²	4,17	
7 Alta	38 m ²	19,00	
13 A	88 m ²	14,67	
18 A	16,5 m ²	2,75	
TOTAL		40,58

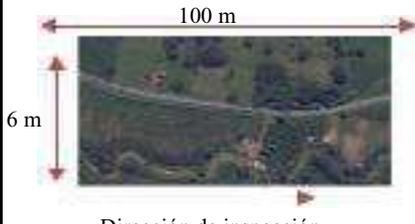
Tabla 3-21.- Hoja de datos de deterioros, Tramo 21

Unidad de prueba: Vía Balzar - Colorado, desde la escuela Balzar hasta el sub centro médico Balzar desde la abscisa 9+250.00 hasta la 9+350.00 600 m ²		
1 Piel de cocodrilo	8 Agrietamiento	15 Roderas
2 Exudación o sangrado	9 Caída externa de vida /	16 Arrollamiento
3 Agrietamiento en bloque	10 Agrietamiento longitudinal y transversal	17 Agrietamiento media luna
4 Bombeo y hundimiento	11 Parchados	18 Protuberancia (hinchamiento)
5 Corrugación	12 Agregados pulidos	19 Intemperismo (disgregación y desintegración)
6 Depresiones	13 Baches	
7 Agrietamiento de borde	14 Cruce de ferrocarril	
ANOMALÍA	CANTIDAD	DENSIDAD %
1 Alta	6 m ²	1,00
4 Alta	0 m ²	0,00
6 Alta	0 m ²	0,00
7 Alta	95 m ²	47,50
13 A	63 m ²	10,50
18 A	5 m ²	0,83
TOTAL		59,83

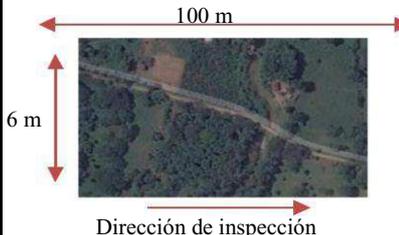
Tabla 3-22.- Hoja de datos de deterioros, Tramo 22

Unidad de prueba: Vía Balzar - Colorado, desde la escuela Balzar hasta el sub centro médico Balzar desde la abscisa 9+350.00 hasta la 9+450.00 600 m ²		
1 Piel de cocodrilo	8 Agrietamiento	15 Roderas
2 Exudación o sangrado	9 Caída externa de vida /	16 Arrollamiento
3 Agrietamiento en bloque	10 Agrietamiento longitudinal y transversal	17 Agrietamiento media luna
4 Bombeo y hundimiento	11 Parchados	18 Protuberancia (hinchamiento)
5 Corrugación	12 Agregados pulidos	19 Intemperismo (disgregación y desintegración)
6 Depresiones	13 Baches	
7 Agrietamiento de borde	14 Cruce de ferrocarril	
ANOMALÍA	CANTIDAD	DENSIDAD %
1 Alta	0 m ²	0,00
4 Alta	0 m ²	0,00
6 Alta	21 m ²	3,50
7 Alta	77 m ²	38,50
13 A	38,5 m ²	6,42
18 A	6 m ²	1,00
TOTAL		49,42

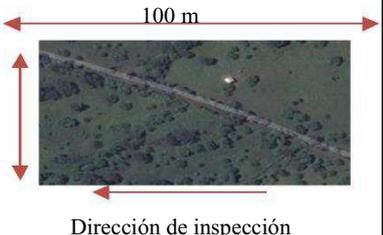
Tabla 3-28.- Hoja de datos de deterioros, Tramo 28

600 m ²			
1 Piel de cocodrilo	8 Agrietamiento	15	Roderas
2 Exudación o sangrado	9 Caída externa de vida /	16	Arrollamiento
3 Agrietamiento en bloque	10 Agrietamiento longitudinal y transversal	17	Agrietamiento media luna
4 Bombeo y hundimiento	11 Parchados	18	Protuberancia (hinchamiento)
5 Corrugación	12 Agregados pulidos	19	Intemperismo (disgregación y desintegración)
6 Depresiones	13 Baches		
7 Agrietamiento de borde	14 Cruce de ferrocarril		
ANOMALÍA	CANTIDAD	DENSIDAD %	
1 Alta	6 m ²	1,00	
4 Alta	0 m ²	0,00	
6 Alta	25 m ²	4,17	
7 Alta	38 m ²	19,00	
13 A	105 m ²	17,50	
18 A	16,5 m ²	2,75	
TOTAL		44,42

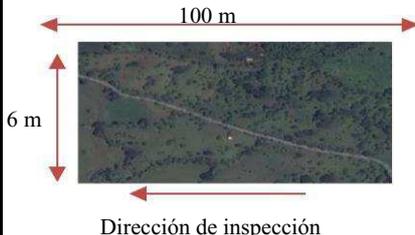
Tabla 3-29.- Hoja de datos de deterioros, Tramo 29

<p>100 m</p> <p>6 m</p> <p>Dirección de inspección</p>	
600 m ²			
1 Piel de cocodrilo	8 Agrietamiento	15	Roderas
2 Exudación o sangrado	9 Caída externa de vida /	16	Arrollamiento
3 Agrietamiento en bloque	10 Agrietamiento longitudinal y transversal	17	Agrietamiento media luna
4 Bombeo y hundimiento	11 Parchados	18	Protuberancia (hinchamiento)
5 Corrugación	12 Agregados pulidos	19	Intemperismo (disgregación y desintegración)
6 Depresiones	13 Baches		
7 Agrietamiento de borde	14 Cruce de ferrocarril		
ANOMALÍA	CANTIDAD	DENSIDAD %	
1 Alta	7 m ²	1,17	
4 Alta	0 m ²	0,00	
6 Alta	44 m ²	7,33	
7 Alta	41 m ²	20,50	
13 A	60 m ²	10,00	
18 A	29 m ²	4,83	
TOTAL		43,83
