**UNIVERSIDAD LAICA “ELOY ALFARO” DE MANABÍ**  
**FACULTAD DE INGENIERIA, INDUSTRIA Y ARQUITECTURA**

**CARRERA: INGENIERÍA CIVIL**  
**INFORME FINAL DEL TRABAJO DE TITULACIÓN**

**EVALUACION Y CONSERVACION DE PAVIMENTOS FLEXIBLES MEDIANTE EL  
METODO PCI EN LA CALLE 12 DE LA CIUDAD DE MANTA**

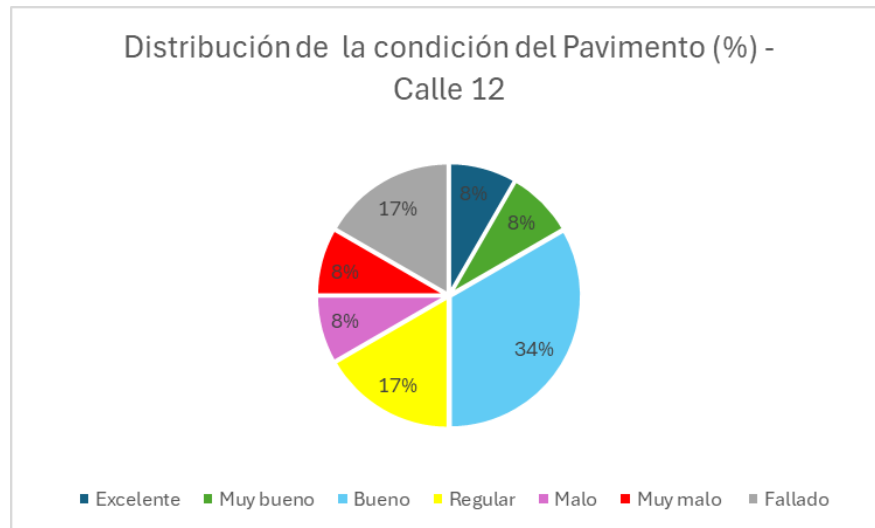
*Figura 71 Distribución de la condición del Pavimento (%)*

De acuerdo con los rangos establecidos por la normativa ASTM D6433, un valor de 49,42 sitúa al pavimento de la Calle 12 en un estado regular. Este resultado indica que la vía se encuentra en una etapa de deterioro acelerado, siendo este el momento técnico óptimo para intervenir en mantenimiento y evitar que los costos de reparación aumenten drásticamente.

- Mantenimiento correctivo y Bacheo (Para unidades con PCI entre 40 y 55): requiere de bacheo superficial en zonas con desprendimientos y parcheo de fisuras de severidad media.
- Rehabilitación estructural localizada (Para unidades con  $PCI < 40$ ): dado a que presentan estados de “Malo” a “Fallado”, se requiere de fresado de la carpeta asfáltica y la reconstrucción de la estructura de soporte (base/subbase).
