**UNIVERSIDAD LAICA ELOY ALFARO DE MANABÍ**

**INFORME FINAL DE TRABAJO DE TITULACIÓN  
PREVIO A LA OBTENCIÓN DEL TÍTULO DE ARQUITECTA  
MODALIDAD PROYECTO DE INVESTIGACIÓN**

**ANÁLISIS DE LAS PATOLOGÍAS CONSTRUCTIVAS DE LAS  
EDIFICACIONES DEL CONJUNTO HABITACIONAL LOS TAMARINDOS  
DE LA CIUDAD DE PORTOVIEJO Y ESTRATEGIAS PARA SU  
TRATAMIENTO.**

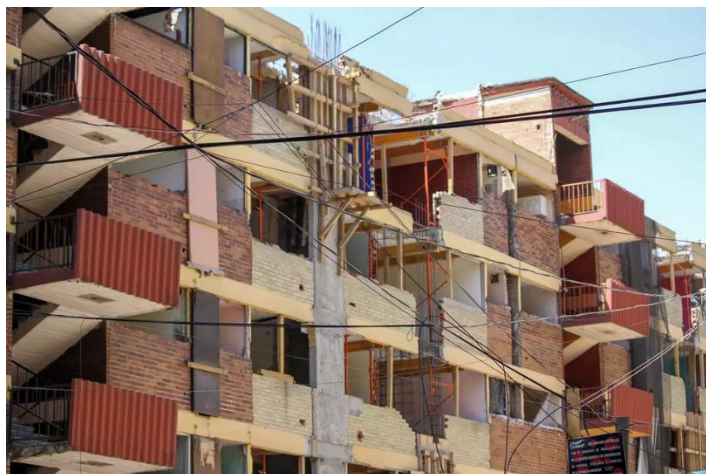
#### **Ilustración 4**

*Daños Estructurales en el Multifamiliar Tlalpan 550, Ciudad de México*

Nota. La imagen muestra el edificio Multifamiliar Tlalpan 550 tras el sismo del 19 de septiembre de 2017, con daños significativos como grietas estructurales, desprendimientos de acabados y deformaciones en elementos de soporte.

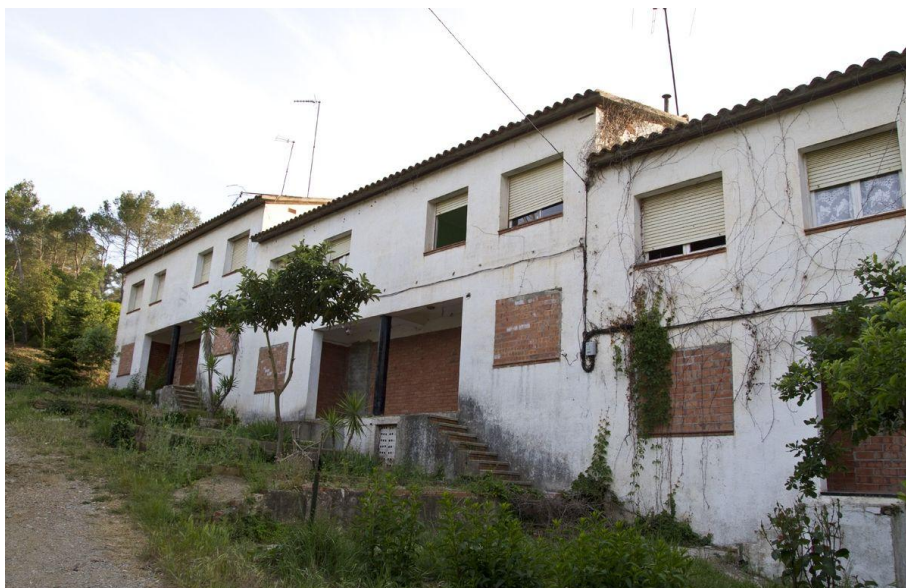
### **Ilustración 6**

*Estado previo de las Cases dels Mestres*

Nota. Se observa el estado previo de las Casas dels Mestres, mostrando diversas patologías características de edificios abandonados.

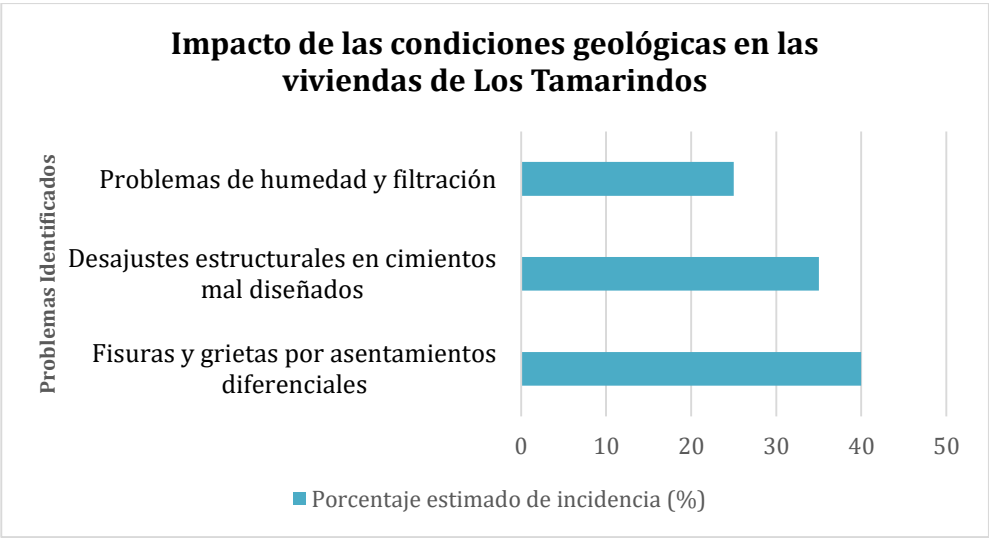
**Ilustración 26**

*Impacto de las Condiciones Geológicas en las Viviendas de Los Tamarindos*

Nota. El gráfico presenta una distribución aproximada de los principales problemas derivados de las condiciones geológicas en las viviendas del conjunto habitacional Los Tamarindos.

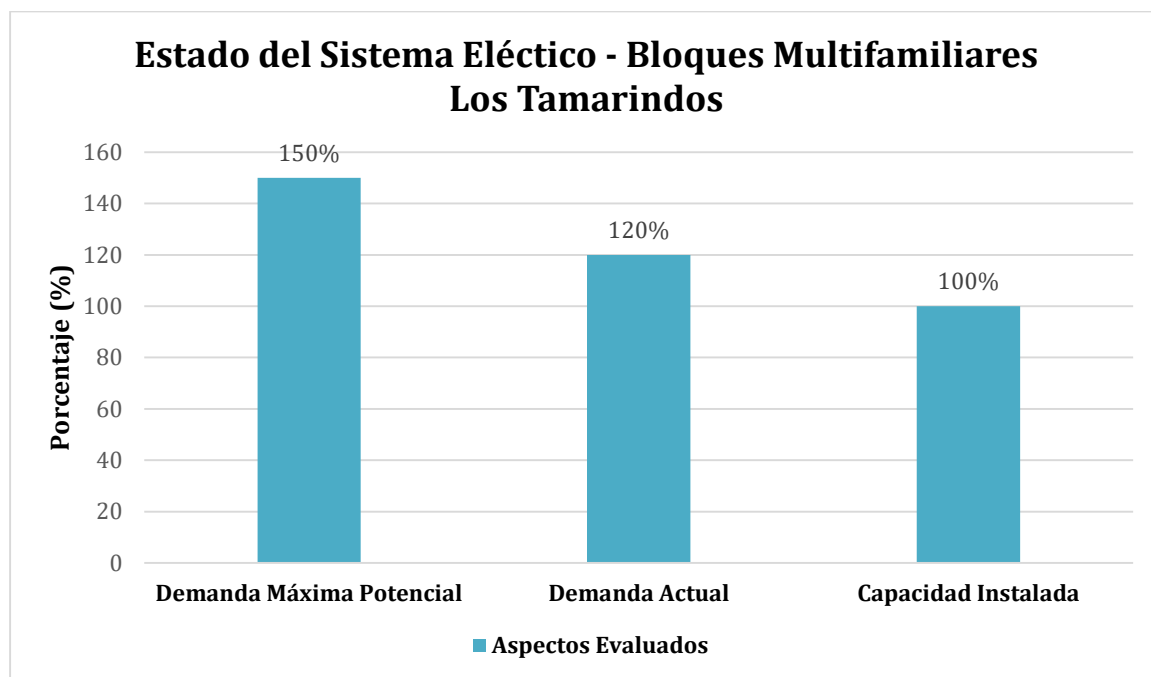
### Ilustración 31

*Estado del Sistema Eléctrico en los Bloques Multifamiliares de Los Tamarindos*

Nota. La gráfica muestra una comparación entre la capacidad instalada, la demanda eléctrica actual y la demanda máxima potencial. Se observa que la demanda actual supera la capacidad instalada, indicando una posible sobrecarga del sistema eléctrico.

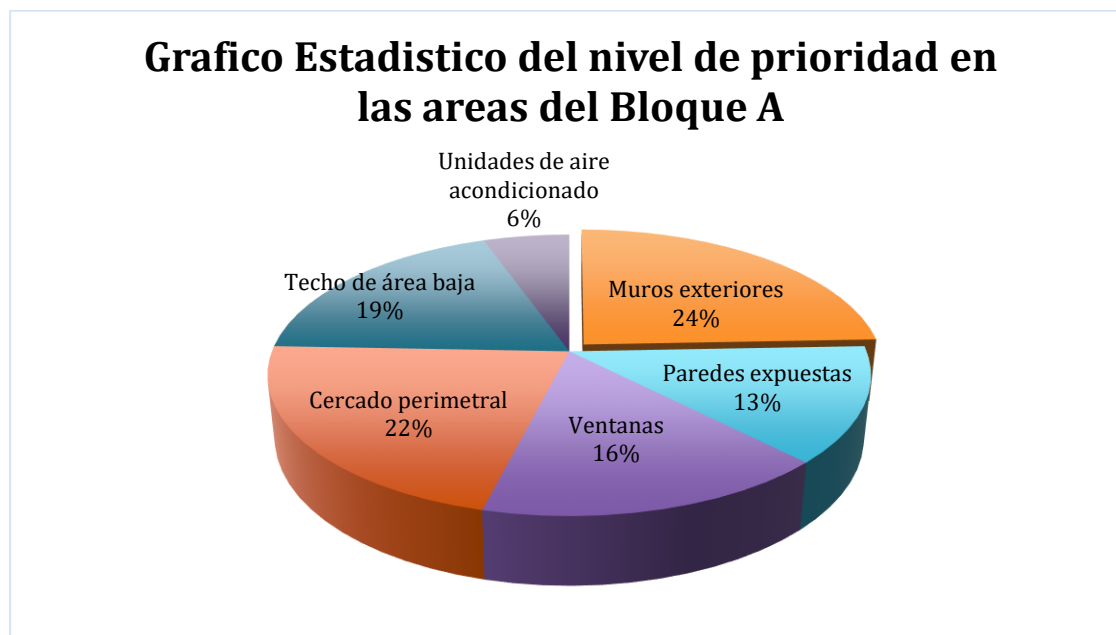
#### Ilustración 40

*Gráfico estadístico del nivel de prioridad en las áreas del Bloque A*

Nota. El gráfico muestra la distribución porcentual de las áreas prioritarias identificadas en el Bloque A para su intervención. Las áreas de mayor prioridad son los muros exteriores (24%) y el cercado perimetral (22%), seguidas por el techo de área baja, ventanas y paredes expuestas. La menor prioridad se asigna a las unidades de aire acondicionado, con un 6%.

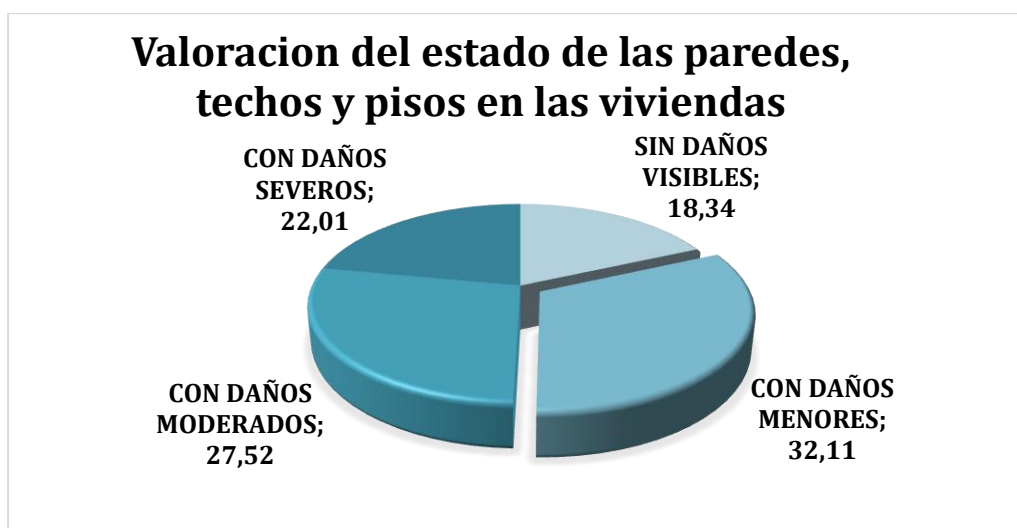
**Ilustración 41**

*Distribución de la valoración del estado de los elementos constructivos en las viviendas*

Nota. El gráfico presenta la distribución porcentual del estado constructivo de las viviendas según nivel de daños.

En esta pregunta, se observa que el 32.11% de las viviendas evaluadas presentan daños menores en sus paredes, techos o pisos, lo que indica la necesidad de intervenciones básicas para

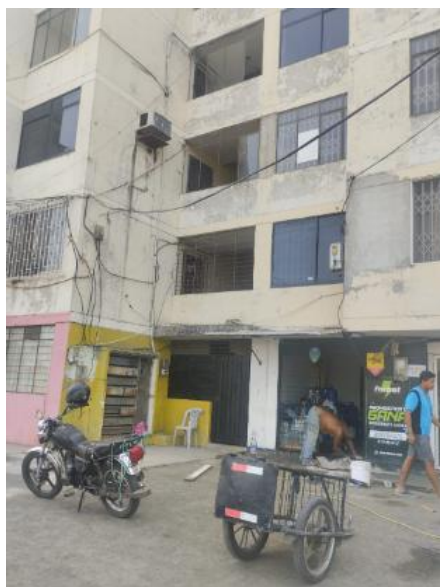
**Ilustración 10**

*Fachada deteriorada del conjunto habitacional Los Tamarindos.*

Nota. La imagen muestra el deterioro en la fachada del conjunto habitacional Los Tamarindos, destacando problemas como desprendimientos de pintura, cables desorganizados y falta de mantenimiento general.
