**UNIVERSIDAD LAICA ELOY ALFARO DE MANABÍ**

**FACULTAD DE ARQUITECTURA**

**PROYECTO DE INVESTIGACIÓN  
PREVIO A LA OBTENCIÓN DEL TÍTULO DE ARQUITECTO**

**“ANÁLISIS DEL DISEÑO ARQUITECTÓNICO DEL  
PROYECTO MYKONOS Y SU COMPORTAMIENTO  
EN EL TERREMOTO DEL 16A”**

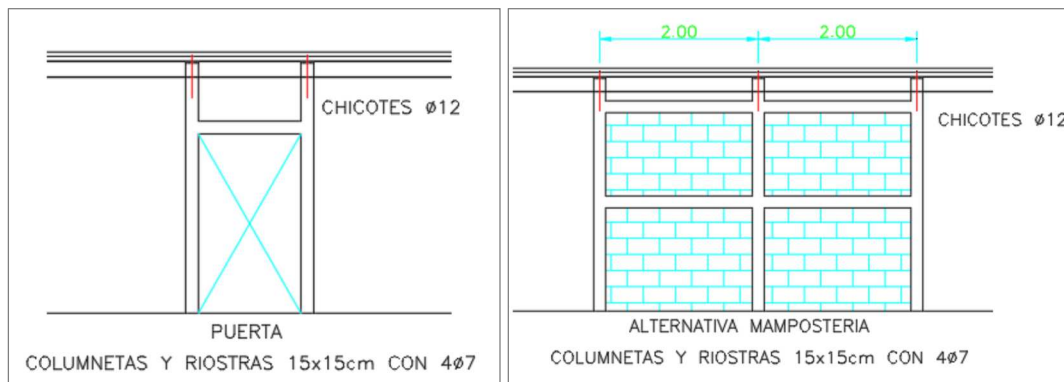
Figura #5 - Fuente: Ing. Juan Garcés

Debido a que con seguridad no se cumplirá con la norma mínima de resistencia que establece la norma ACI por carencias locales, en caso de presentarse un sismo de aceleración mayor al 50% del valor esperado se podrán presentar fisuras y daños parciales, lo que se intenta es mitigar la caída de tramos de gran tamaño.

Para las puertas principales se recomienda realizar un marco con dos columnetas de hormigón armado y un dintel del mismo material.

En ventanas será el mismo esquema que para las puertas, con una cadena adicional en el borde inferior de la misma. (Garcés Pout, Recomendaciones para la reconstrucción de las tabiquerías Proyecto Mykonos, 2016)

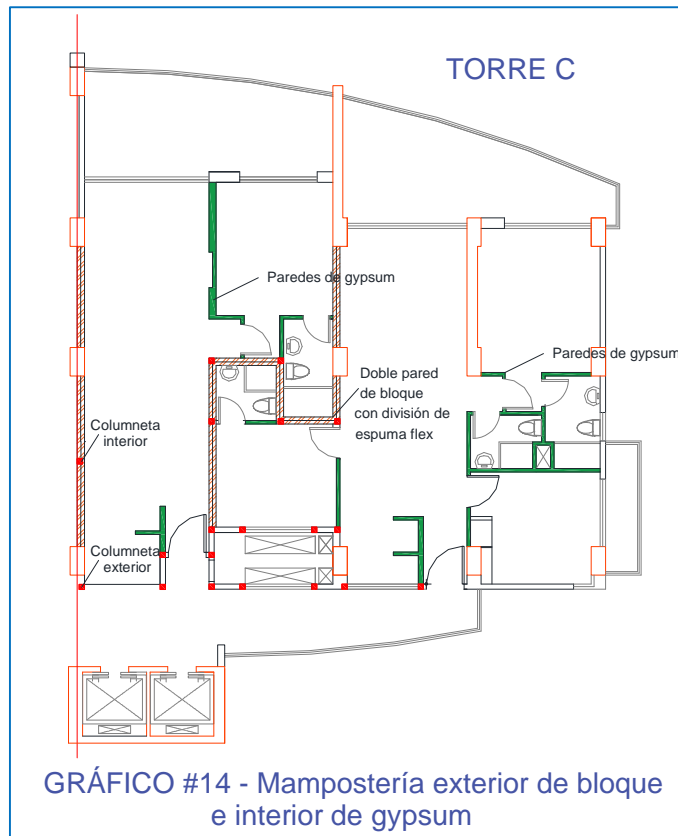
**Gráfico 14 (Fuente: The Palms. Elaborado por: Otto Alvarez)**

Para evitar la fricción entre las paredes adyacentes tal y como ocurrió durante el terremoto del 16A se propone la utilización de planchas de espuma flex, específicamente en aquellas paredes que debieron ser demolidas.

En el caso de la Torre C que es de un diseño diferente y con varios departamentos por cada piso, se propone una solución similar pero con la variante que entre los departamentos debe ir doble pared de bloque.

Al igual que en las otras torres, hacemos una propuesta de paredes de gypsum para el interior de los departamentos de aquellos propietarios que deseen optar por este sistema constructivo.

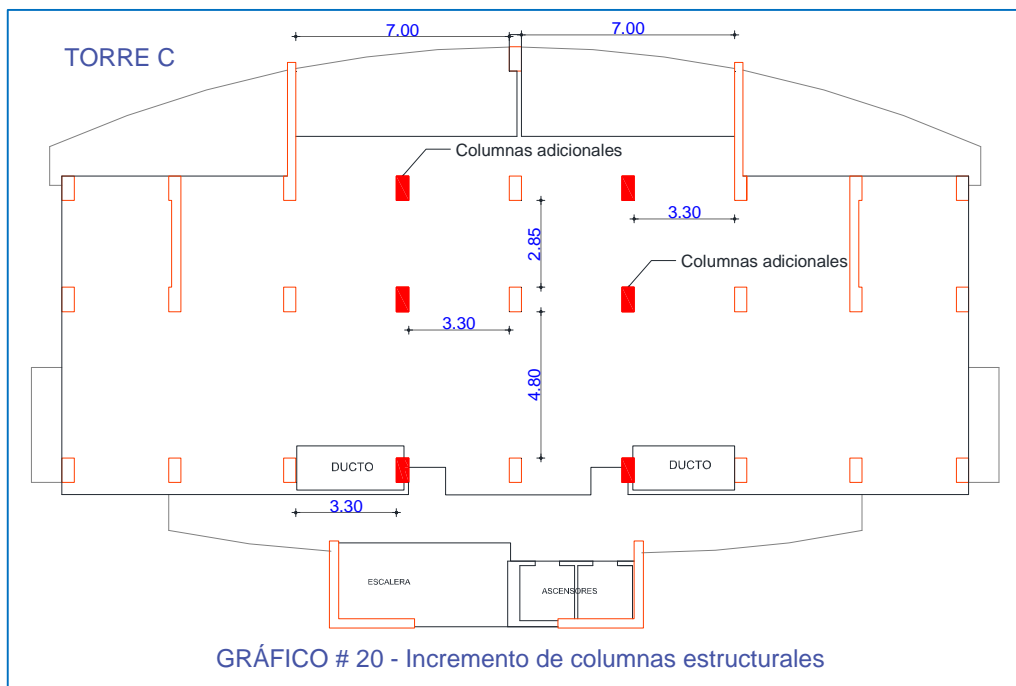
**Gráfico 20 (Fuente: The Palms. Elaboración: Otto Alvarez)**

Si analizamos lo que nos indican las normas, para todo diseño debemos buscar regularidad en la ubicación de las columnas, en este caso la omisión de la misma asumimos que fue para dar espacio en el subsuelo para los parqueaderos, porque ya en los demás pisos en el mismo lugar siempre hay una pared.

En esta torre se omitieron varias columnas, si bien hay simetría en todo el conjunto del edificio, existe una variación notable en las luces de las columnas centrales en comparación a las laterales lo que probablemente afectó a la estructura en general y con consecuencias ya conocidas en la mampostería.

Se propone la ubicación de una columna adicional que ayude a la estructura en general para dar más rigidez.

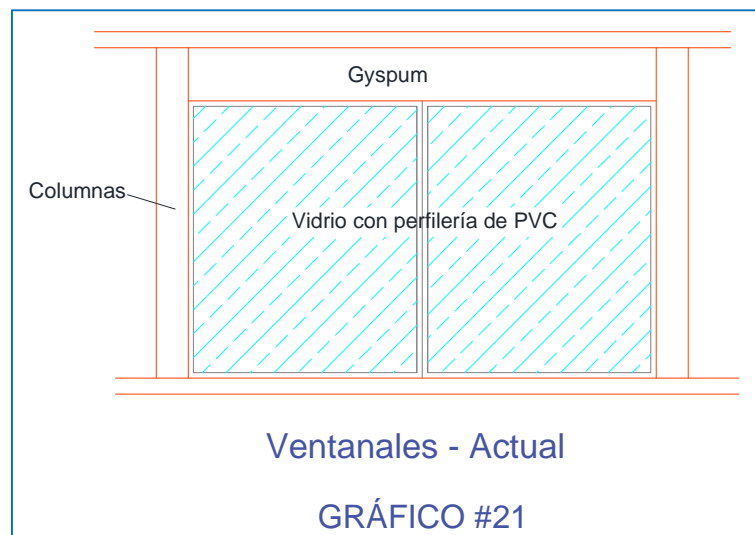
**Gráfico 21 (Fuente y Elaboración: Otto Alvarez)**

Como podemos observar, los ventanales ocupan todo el espacio libre entre columnas y vigas pues solo existe una estructura de gypsum superior. La utilización de perfilera de PVC ayudó en gran medida a que no existan vidrios rotos pero la afectación general si fue evidente.

En lo relacionado a los ventanales de gran tamaño que van desde columna a columna o desde pared a pared, es recomendada para la utilización de estos elementos la construcción de un arco estructural que ayude a la rigidez de las columnas que al no tener mochetas se vuelven más vulnerables y exceden el movimiento en el sector donde están ubicadas, causando que el edificio se mueva provocando torsión y sea más rígido en el resto del edificio ocasionando muchos daños en la mampostería en general.
