**PROYECTO DE INVESTIGACION PREVIO A LA OBTENCIÓN DEL  
TITULO DE: INGENIERO CIVIL.**

“EVALUACIÓN DEL ESTADO DEL PAVIMENTO FLEXIBLE MEDIANTE MÉTODO DEL PCI DE LA CARRETERA PUERTO-AEROPUERTO (TRAMO II) DESDE LA ABSCISA 1+080,00 HASTA LA ABSCISA 4+680,00 UBICADA EN LA CIUDAD DE MANTA, PROVINCIA DE MANABI”

Octubre del 2019

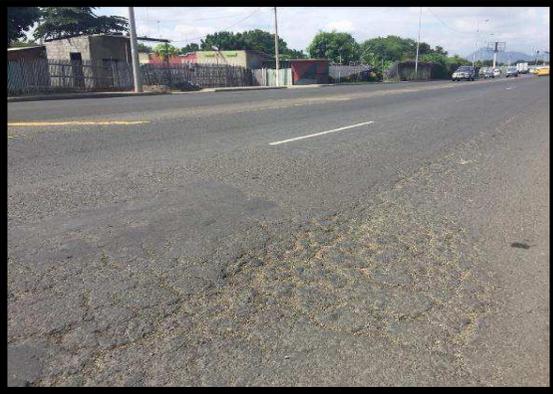
No.	FALLAS	PRINCIPALES CAUSAS DE DETERIORO	SEVERIDAD	INTERVENCIONES	OBSERVACION	IMAGENES REPRESENTATIVAS
1	GRIETAS PIEL DE COCODRILO	FALLA POR FATIGA DE LA CAPA DE RODADURA ASFALTICA BAJO ACCION REPETIDA DE LAS CARGAS DE TRANSITO. LAS GRIESTAS SE PRESENTAN DE FORMA CONECTADAS EN FORMA DE POLIGONOS	BAJA	SELLO SUPERFICIAL	REALIZAR PREVIAMENTE LA EVALUACION ESTRUCTURAL

MEDIA	PARCHEO PARCIAL O PROFUNDO	-	
			ALTA		-	
		DETERIOROS CAUSADOS A CONSECUENCIA DE LA EVOLUCIÓN DE OTRO TIPO DE FALLAS COMO EL AHUELLAMIENTO, DESPLAZAMIENTO O DEPRESIÓN	BAJA/MEDIA	-	REALIZAR LA INTERVENCIÓN CORRESPONDIENTE A LA FALLA PRINCIPAL	
2	GRIETAS EN BLOQUE	CAUSADAS GENERALMENTE POR LA CONTRACCION DEL CONCRETO ASFALTICO Y LOS CICLOS DE TEMPERATURA DIARIOS, ESTAS GRIETAS SE INTERCONECTAN DE MANERA QUE DICIDEN EL PAVIMENTO EN BLOQUES RECTANGULARES	BAJA	SELLADO DE GRIETAS	REALIZAR PREVIAMENTE LA EVALUACION ESTRUCTURAL

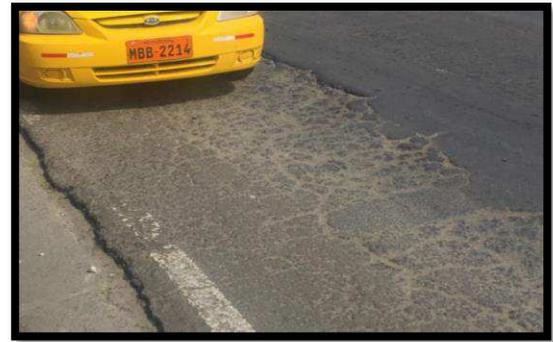
MEDIA	PARCHEO PARCIAL	-	
3	ELEVACIÓN Y HUNDIMIENTOS	SE MANIFIESTAN POR INFILTRACIÓN Y ELEVACIÓN DEL MATERIAL EN UNA GRIETA EN COMBINACIÓN CON LAS CARGAS DE TRÁNSITO.	BAJA	PARCHEO PARCIAL	REALIZAR PREVIAMENTE LA EVALUACION ESTRUCTURAL

DETERIOROS CAUSADOS A CONSECUENCIA DE LA EVOLUCIÓN DE OTRO TIPO DE FALLAS COMO EL, DESPLAZAMIENTO O DEPRESIÓN	BAJA/MEDIA	-	REALIZAR LA INTERVENCIÓN CORRESPONDIENTE A LA FALLA PRINCIPAL

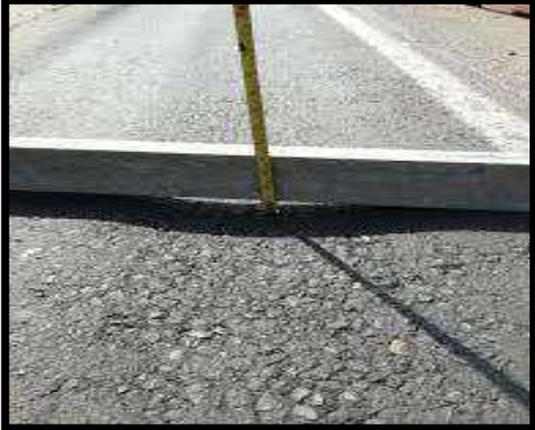
4	CORRUGACIÓN	SE ORIGINAN NORMALMENTE POR LA ACCIÓN DEL TRÁNSITO EN CONJUNTO CON UNA CARPETA O UNA BASE INESTABLES.	BAJA	PARCHEO PARCIAL O PROFUNDO	REALIZAR PREVIAMENTE LA EVALUACION ESTRUCTURAL

MEDIA			
		DETERIOROS CAUSADOS A CONSECUENCIA DE LA EVOLUCIÓN DE OTRO TIPO DE FALLAS COMO EL AHUELLAMIENTO, DESPLAZAMIENTO O DEPRESIÓN	BAJA/MEDIA/ALTA	-	REALIZAR LA INTERVENCIÓN CORRESPONDIENTE A LA FALLA PRINCIPAL	
5	DEPRESIÓN	DETERIOROS CAUSADOS POR EL ASENTAMIENTO DE LAS CAPAS INFERIORES DEL PAVIMENTO DEBIDO A LA FILTRACIÓN DE AGUA POR FALTA DE SELLADO EN LAS JUNTAS, CONSIDERANDO LAS CARGAS DE TRÁNSITO SE PRODUCEN ÁREAS CON NIVELES INFERIORES	BAJA	-	REALIZAR MANTENIMIENTO DE SELLADO DE JUNTAS

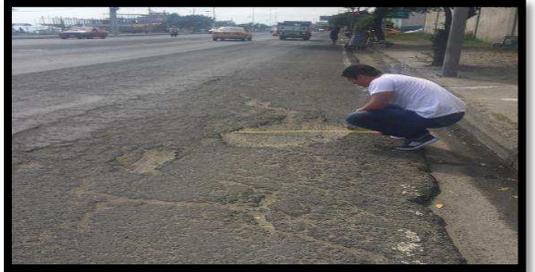
MEDIA	PARCHEO SUPERFICIAL, PARCIAL O PROFUNDO	-	
6	GRIETAS DE BORDE	SE PRODUCEN POR DEBILITAMIENTO QUE A SU VEZ ES ORIGINADO POR LAS CONDICIONES CLIMATICAS DE LA BASE O DE LA SUBRASANTE PRÓXIMAS AL BORDE DEL PAVIMENTO.	BAJA	SELLADO SUPERFICIAL	REALIZAR PREVIAMENTE LA EVALUACION ESTRUCTURAL

MEDIA	SELLADO SUPERFICIAL, PARCHEO PARCIAL O PROFUNDO

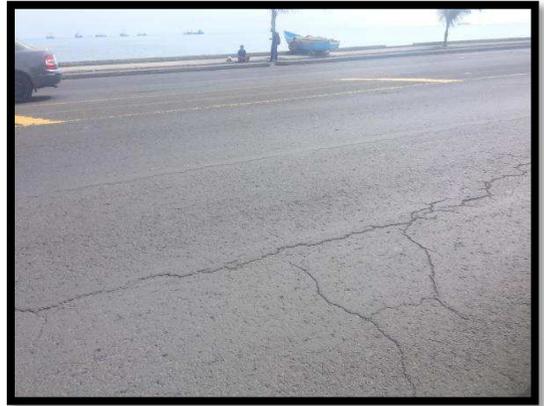
7	GRIETAS LONGITUDINAL Y TRANSVERSAL	SE GENERAN DEBIDO A LA CONTRACCIÓN DE LA SUPERFICIE DE CONCRETO ASFÁLTICO, FACILITADAS POR LAS BAJAS TEMPERATURAS O AL ENDURECIMIENTO DEL ASFALTO, O AL CICLO DIARIO DE TEMPERATURA.	BAJA	SELLADO DE GRIETAS	REALIZAR PREVIAMENTE LA EVALUACION ESTRUCTURAL

MEDIA			
			ALTA	SELLADO DE GRIETAS - PARCHEO PARCIAL		
8	PARCHES	ES CONSIDDERADO UN DEFECTO SIN IMPORTAR QUE TAN BIEN SE COMPORTE YA QUE NO TENDRA LA MISMA FUNCIONABILIDAD QUE LA SECCIÓN ORIGINAL	BAJA	-	REALIZAR PREVIAMENTE LA EVALUACION ESTRUCTURAL

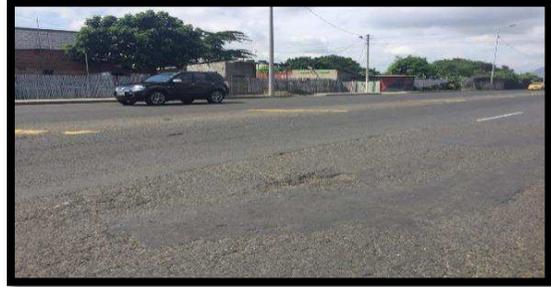
MEDIA	SUSTITUCIÓN DEL PARCHE		
		BAJA/MEDIA/ALTA	-	REALIZAR LA INTERVENCIÓN CORRESPONDIENTE A LA FALLA PRINCIPAL		
9	AGREGADOS PULIDOS	DETERIORO CAUSADO POR LA REPETICIÓN DE CARGAS TRÁNSITO	BAJA	TRATAMIENTO SUPERFICIAL	REALIZAR TRATAMIENTO SUPERFICIAL

La falla agregados pulidos es causada por la repetición de cargas de tránsito, lo que se propone para la intervención de esta falla es el tratamiento superficial en severidad baja.

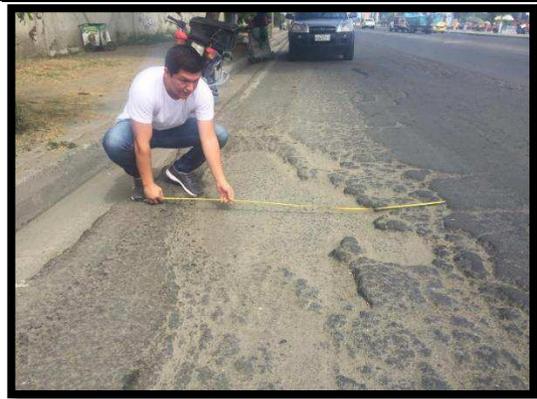
10	BACHES	DETERIOROS CAUSADOS POR EL DESPRENDIMIENTO Y DESINTEGRACIÓN PROGRESIVA DE LA CARPETA ASFÁLTICA PRODUCIDA POR FALLAS DEL TIPO PIEL DE COCODRILO Y DESPRENDIMIENTO DE AGREGADOS, SUMADA A LA ACCIÓN ABRASIVA DEL TRÁNSITO	BAJA	PARCHEO SUPERFICIAL

MEDIA			
			ALTA	PARCHEO PROFUNDO		
11	HINCHAMIENTO	SON FALLAS QUE CAUSAN DETERIORO, SE ORIGINA POR EL CONGELAMIENTO EN LA SUBRASANTE O POR SUELOS POTENCIALMENTE EXPANSIVOS	MEDIA	RECONSTRUCCIÓN	REALIZAR LA INTERVENCIÓN CORRESPONDIENTE A LA FALLA PRINCIPAL

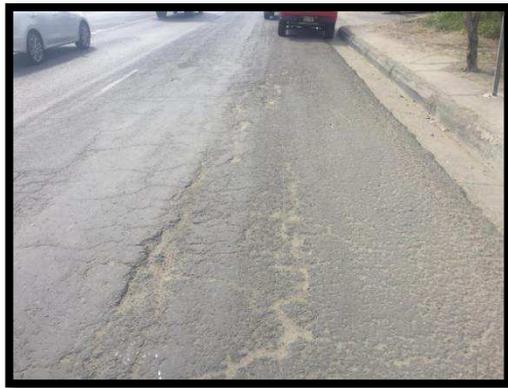
12	DESPRENDIMIENTO DE AGREGADOS	DETERIORO SUPERFICIAL CAUSADA POR LA REPETICIÓN DE LAS CARGAS DE TRÁNSITO QUE GENERA LA FRACTURA DEL LIGANTE ASFÁLTICO ALREDEDOR DE LOS AGREGADOS Y SE MANIFIESTA CON LA PÉRDIDA DE FRAGMENTOS EN LA CAPA DE RODADURA	BAJA	SELLADO SIFERFICIAL	REALIZAR LA INTERVENCIÓN CORRESPONDIENTE A LA FALLA PRINCIPAL

MEDIA	TRATAMIENTO SUPERFICIAL		
		DETERIOROS CAUSADOS A CONSECUENCIA DE LA EVOLUCIÓN DE OTRO TIPO DE FALLAS COMO EL AHUELLAMIENTO, DESPLAZAMIENTO O DEPRESIÓN	BAJA/MEDIA	-

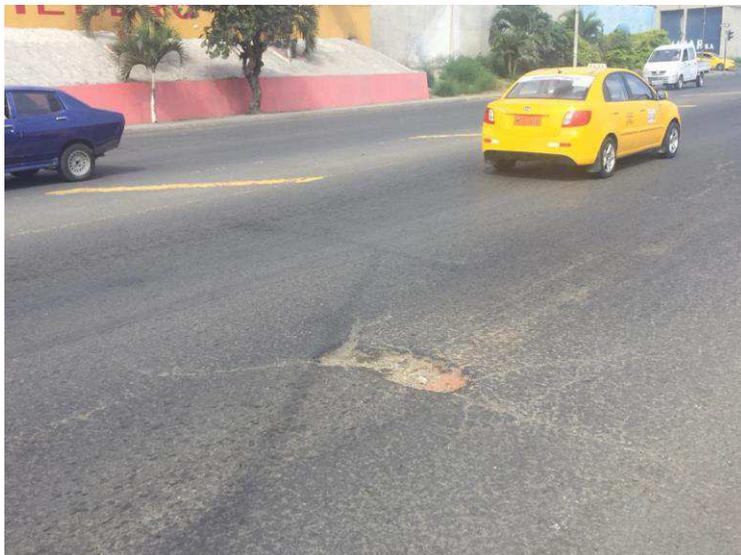
**BACHES**

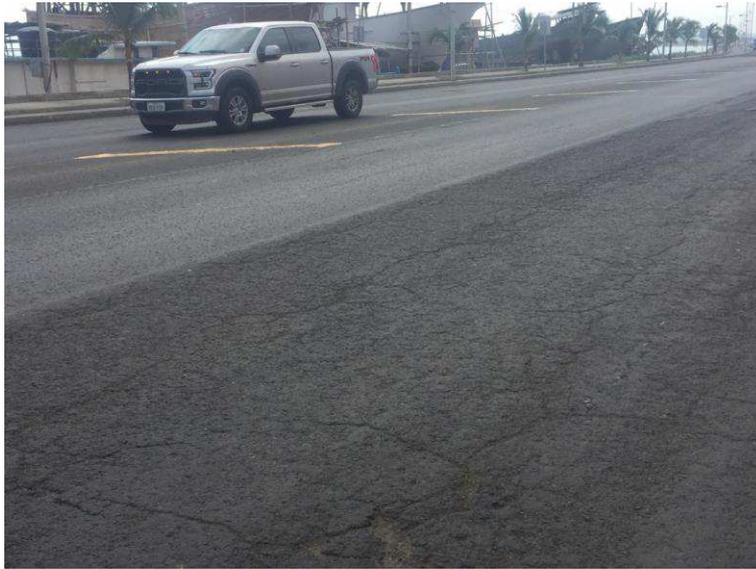
**BACHES**

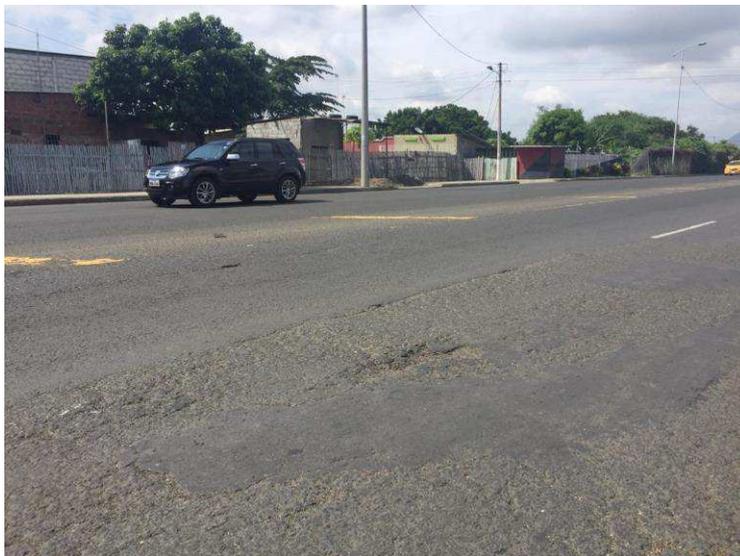
**DESPRENDIMIENTO DE AGREGADOS**

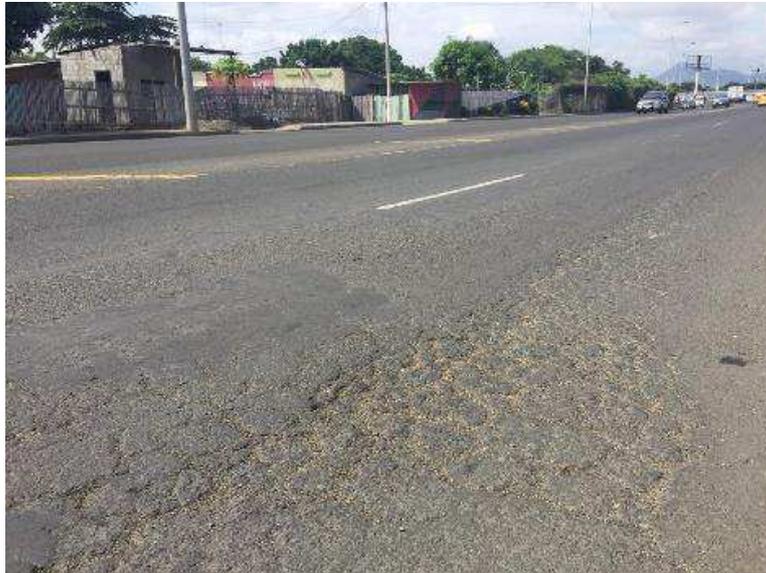
**DESPRENDIMIENTO DE AGREGADOS**
