**UNIVERSIDAD LAICA “ELOY ALFARO” DE MANABÍ
EXTENSIÓN CHONE**

**TRABAJO DE TITULACIÓN
PROYECTO DE INVESTIGACIÓN**

**“PROPUESTA DE ACCIONES PARA LA
CONSERVACIÓN DEL PAVIMENTO FLEXIBLE DEL
SITIO NARCISO DEL CANTÓN CHONE”**

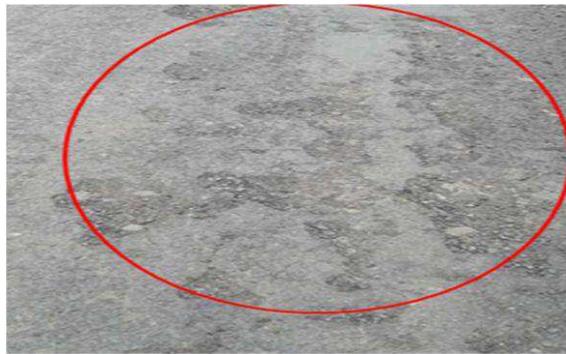
Posibles Causas: El desgaste superficial generalmente es un deterioro natural del pavimento, aunque si se presenta con severidades medias o altas a edades tempranas puede estar asociado a un endurecimiento significativo del asfalto.

Figura 25. Desgaste

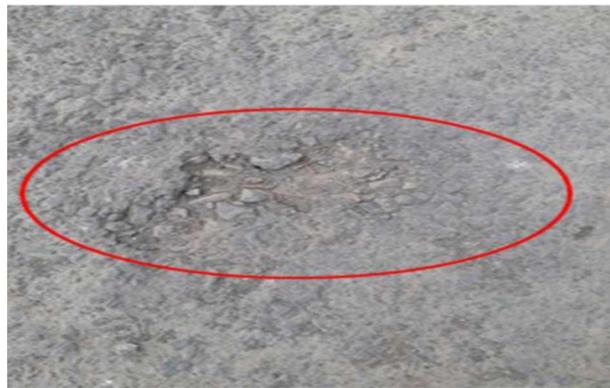
Figura 26. Pérdida de áridos.

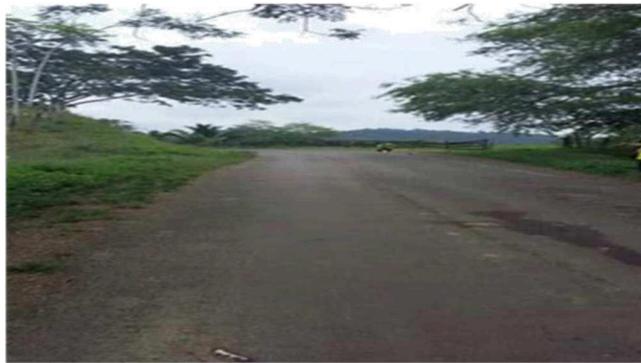
Figura 27. Ondulaciones.

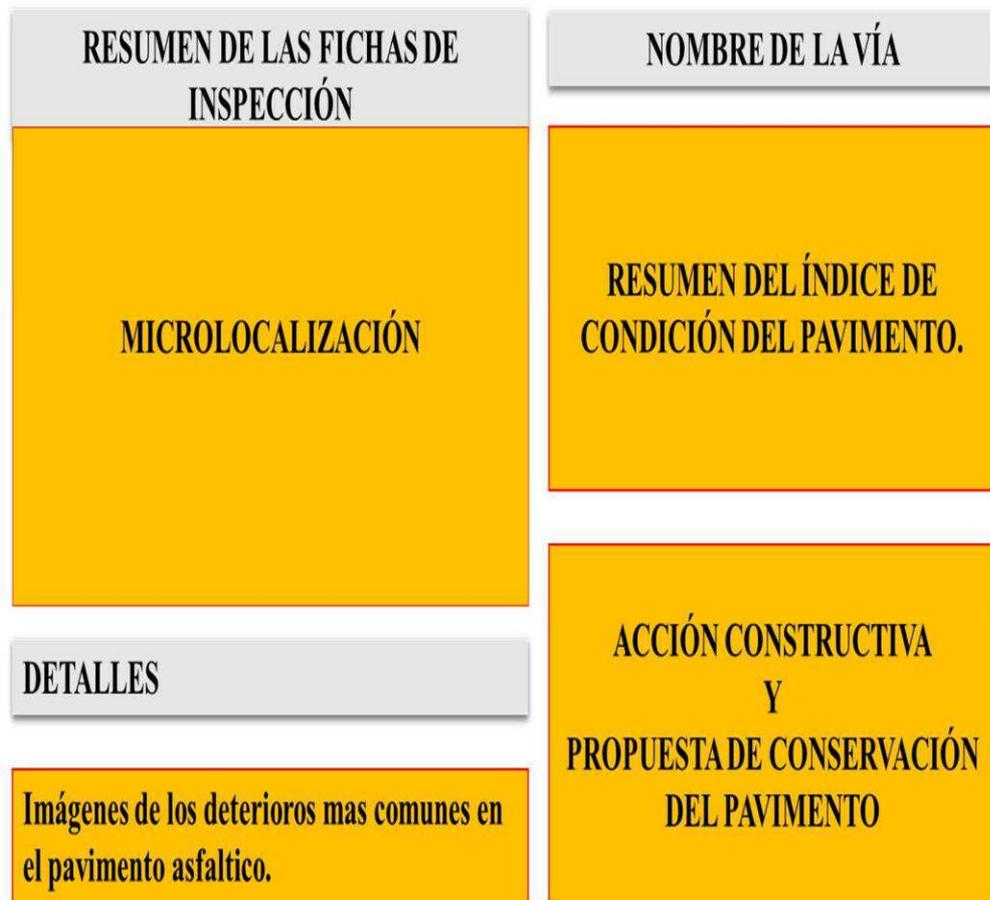
Figura 35. Fichas resumen del pavimento asfáltico.

Se elaboraron 20 fichas de correspondiente a los 20 tramos de la vía estudiada, en la inspección realizada en el presente año. Dicha ficha contiene la microlocalización de la vía objeto de estudio, imágenes de los deterioros encontradas en la investigación, nombre de la vía, índice de condición del pavimento y la acción contractiva, **figura 35**.

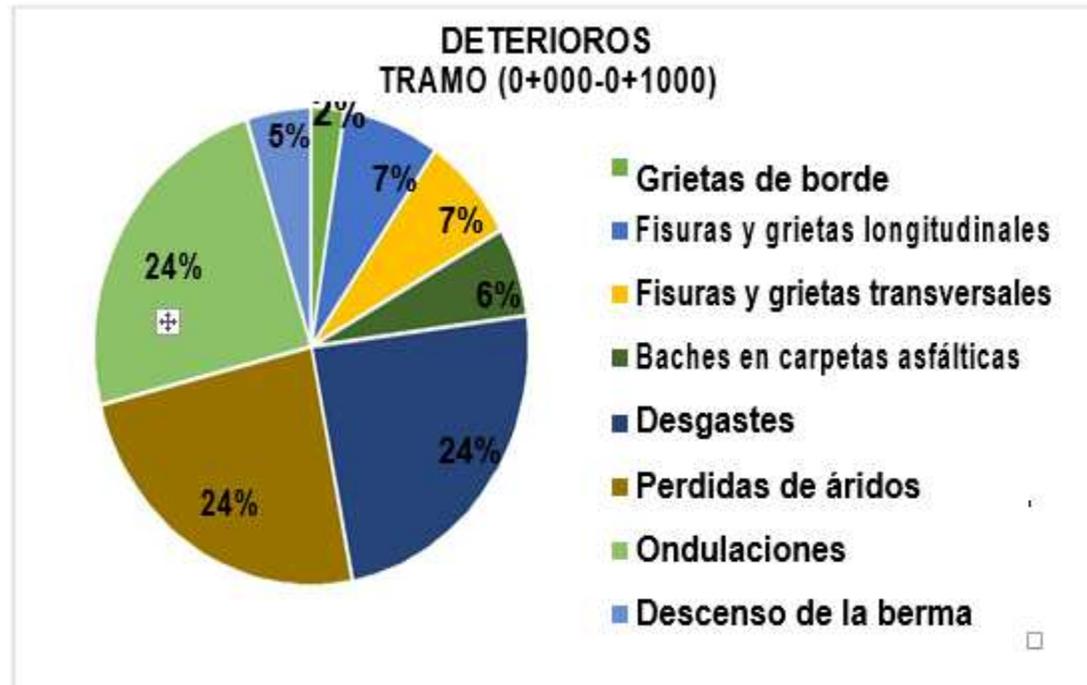
Figura 36. Porcentaje de apariciones de deterioros.

La **tabla 6**, nos muestra un resumen de los deterioros más importantes encontrados en cada uno de los tramos analizados. Los desgastes, pérdidas de áridos y ondulaciones son los deterioros de mayor aparición con un 24%, seguida por las fisuras y grietas longitudinales y transversales con un 7% y baches en la carpeta asfáltica con un 5%; por otra parte la grieta de borde son las de menor incidencia, **tabla 6** y **figura 36**.

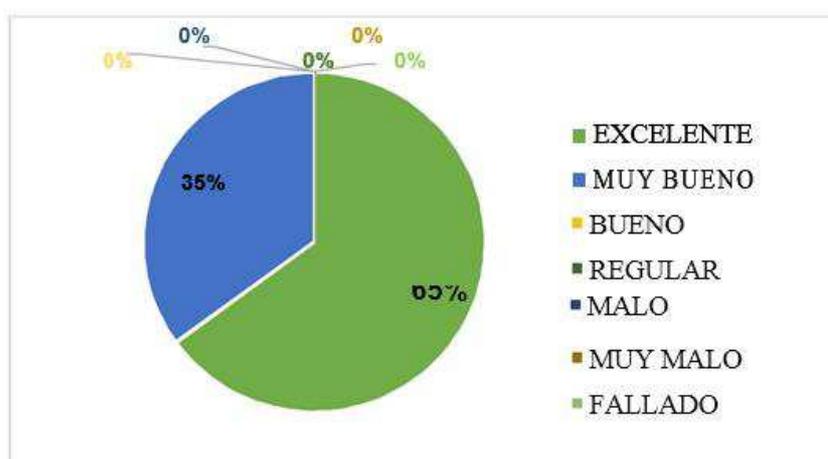
Figura 37. Porcentaje de acción constructiva.

Para cada uno de los tramos estudiados en función de los resultados del Índice de Condición del Pavimento definidos se propuso una Acción Constructiva. Realizando el resumen que muestra las cantidades de tramos por tipo de acción constructiva, se puede apreciar que el 65% de los casos de estudio sólo necesitan Mantenimiento Ligero; sin embargo el 35% restante requiere de Mantenimiento Rutinario, **figura 37 y tabla 10.**
