**UNIVERSIDAD LAICA “ELOY ALFARO” DE
MANABÍ
EXTENSIÓN CHONE**

**TRABAJO DE TITULACIÓN, MODALIDAD
PROYECTO DE INVESTIGACIÓN**

**“PROPUESTA DE ACCIONES PARA LA PRESERVACIÓN DEL
PATRIMONIO DE LOS BIENES PATRIMONIALES INMUEBLES DE
LOS CANTONES MANTA, PORTOVIEJO, SUCRE, JIPIJAPA Y
MONTECRISTI. CASOS DE ESTUDIO EDIFICIOS VARIOS”**

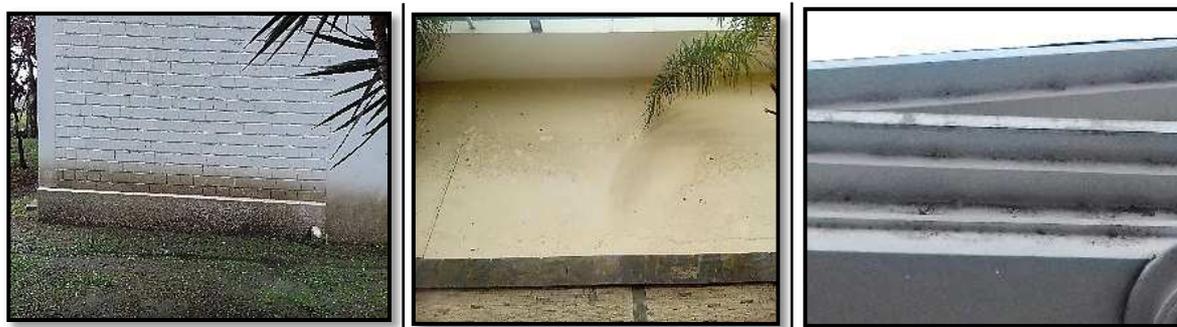
Figura 3: Acumulación de Suciedad en Paredes y Voladizo

- **Suciedad:** Es el depósito de partículas en suspensión sobre la superficie de las fachadas (Figura 3), en algunos casos puede llegar a penetrar en los poros superficies de dichas fachadas (Gili, 2004).

Fuente: Los Autores (“El Castillo”- Manta)

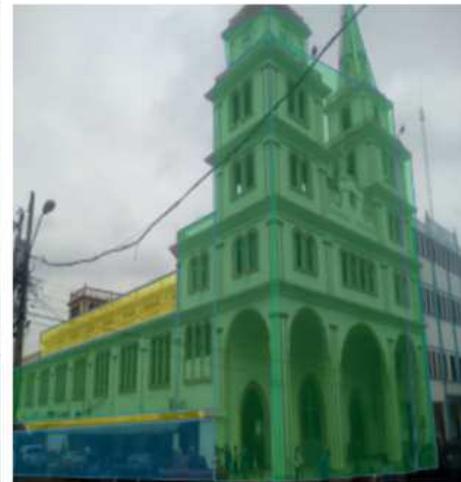
IGLESIA MARTIR-JIPIJAPA (2016).

FOTO DE LOS AUTORES DESPUES DEL TERREMOTO (2016) Y MAPA DE LESIONES.

INSPECCION 2016 (antes del terremoto): Clasif. (MUY BUENO)

99% en **BUEN ESTADO TECNICO CONSTRUCTIVO**

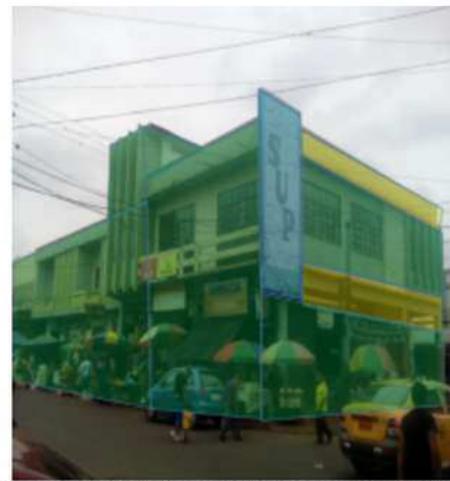
SUP-JIPIJAPA (2016).

FOTO DE LOS AUTORES DESPUES DEL TERREMOTO (2016) Y MAPA DE LESIONES.

INSPECCION 2016 (antes del terremoto): Clasif. (MUY BUENO)

95% en BUEN ESTADO TECNICO CONSTRUCTIVO

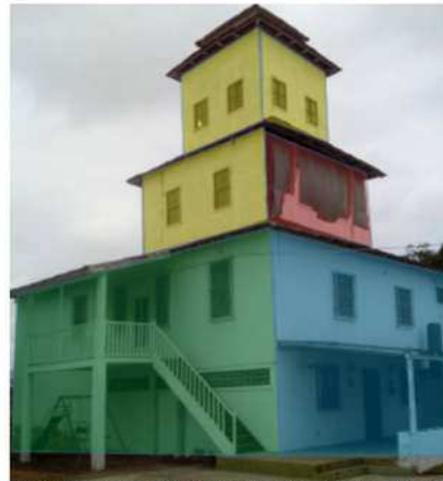
EL CASTILLO-MANTA (2016).

FOTO DE LOS AUTORES DESPUES DEL TERREMOTO (2016) Y MAPA DE LESIONES.

INSPECCION 2016 (antes del terremoto): Clasif. (MUY BUENO)

99% en **BUEN ESTADO TECNICO CONSTRUCTIVO**

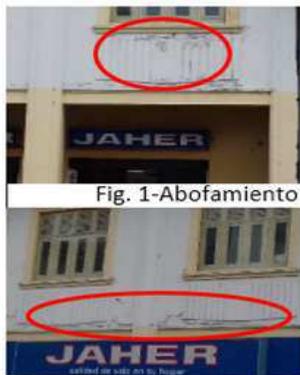
Fig. 1-Abofamiento

Actuación constructiva: Mantenimiento

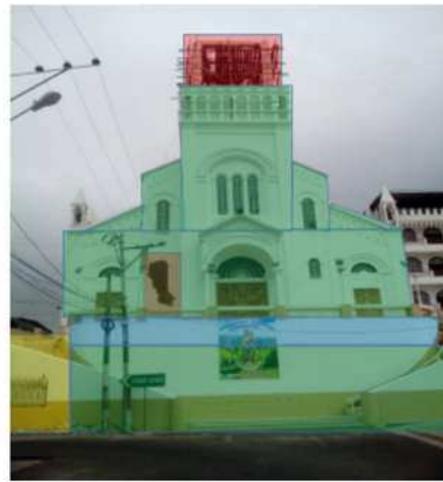
IGLESIA-MONTECRISTI (2016).

FOTO DE LOS AUTORES DESPUES DEL TERREMOTO (2016) Y MAPA DE LESIONES.

INSPECCION 2016 (antes del terremoto): Clasif. (MUY BUENO)

100% en BUEN ESTADO TECNICO CONSTRUCTIVO

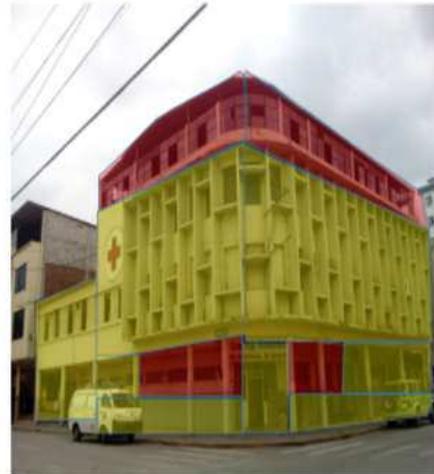
CRUZ ROJA-PORTOVIEJO (2016).

FOTO DE LOS AUTORES DESPUES DEL TERREMOTO (2016) Y MAPA DE LESIONES.

INSPECCION 2016 (antes del terremoto): Clasif. (REGULAR)

57% en BUEN ESTADO TECNICO CONSTRUCTIVO
43% en MAL ESTADO TECNICO CONSTRUCTIVO
Indicador de Costo de Rehabilitación: 24,08 \$/m²
Costo Total de Rehabilitación de 15170,40 \$

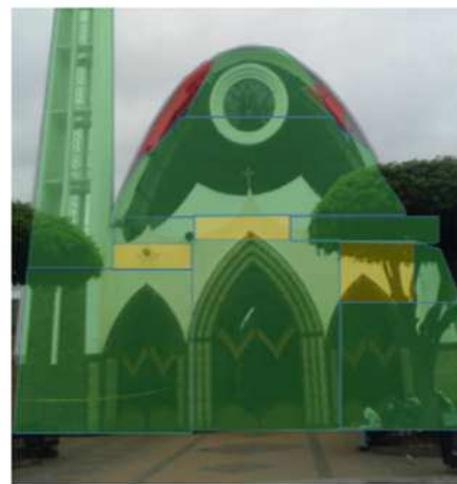
LA MERCED-PORTOVIEJO (2016).

FOTO DE LOS AUTORES DESPUES DEL TERREMOTO (2016) Y MAPA DE LESIONES.

INSPECCION 2016 (antes del terremoto): Clasif. (MUY BUENO)

95% en **BUEN ESTADO TECNICO CONSTRUCTIVO**

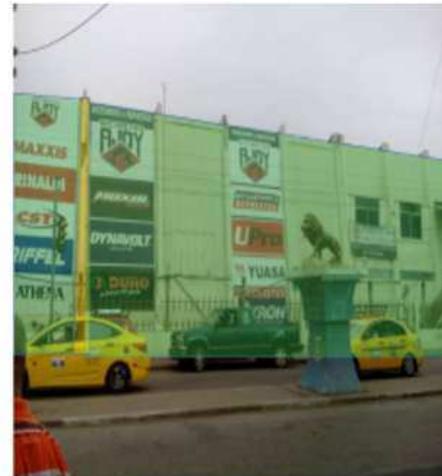
C. de LEONES-PORTOVIEJO (2016).

FOTO DE LOS AUTORES DESPUES DEL TERREMOTO (2016) Y MAPA DE LESIONES.

INSPECCION 2016 (antes del terremoto): Clasif. (MUY BUENO)

95% en **BUEN ESTADO TECNICO CONSTRUCTIVO**

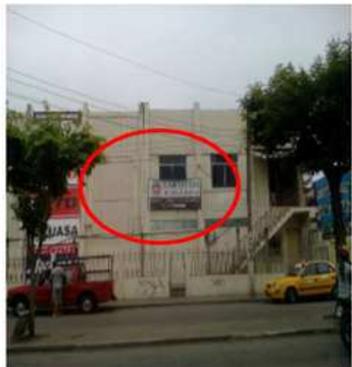
Fig. 1-Suciedad

Actuación constructiva: Mantenimiento.

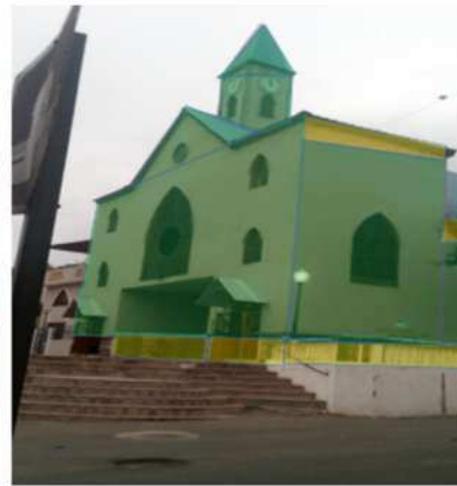
LA MERCED-SUCRE (2016).

FOTO DE LOS AUTORES DESPUES DEL TERREMOTO (2016) Y MAPA DE LESIONES.

INSPECCION 2016 (antes del terremoto): Clasif. (MUY BUENO)

97% en BUEN ESTADO TECNICO CONSTRUCTIVO

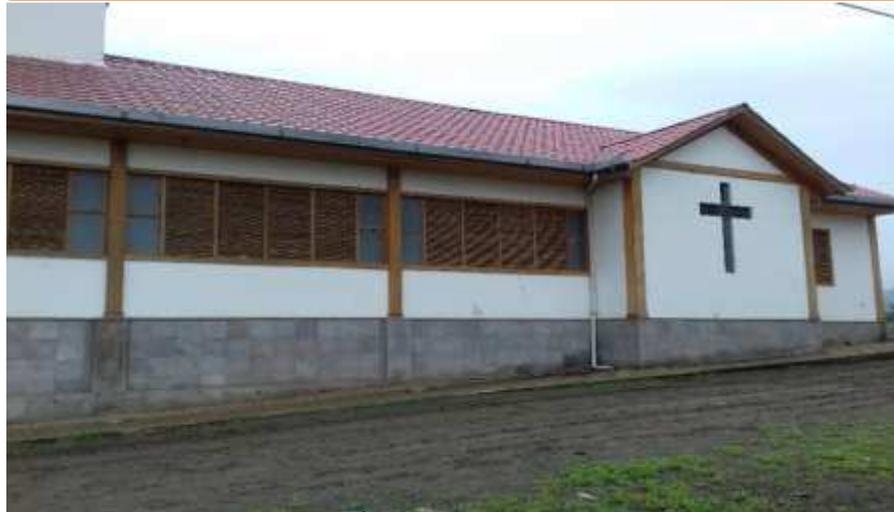
EL CALVARIO-PORTOVIEJO (2016)

FOTO DE LOS AUTORES DESPUÉS DEL TERREMOTO (2016) FACHADA SECUNDARIA

INSPECCIÓN 2016 (Antes del terremoto): Clasificación (MUY BUENO)
 99% en **BUEN ESTADO TÉCNICO CONSTRUCTIVO**
 1% en **MAL ESTADO TÉCNICO CONSTRUCTIVO**
 Indicador de Costo de Rehabilitación: 0,56 \$/m2
 Costo Total de Rehabilitación de 173,6 \$

Comportamiento durante el terremoto:
 Avance del deterioro, Indicador de Costo de Rehabilitación y Costo total de Rehabilitación se mantienen iguales en porcentaje y costo.

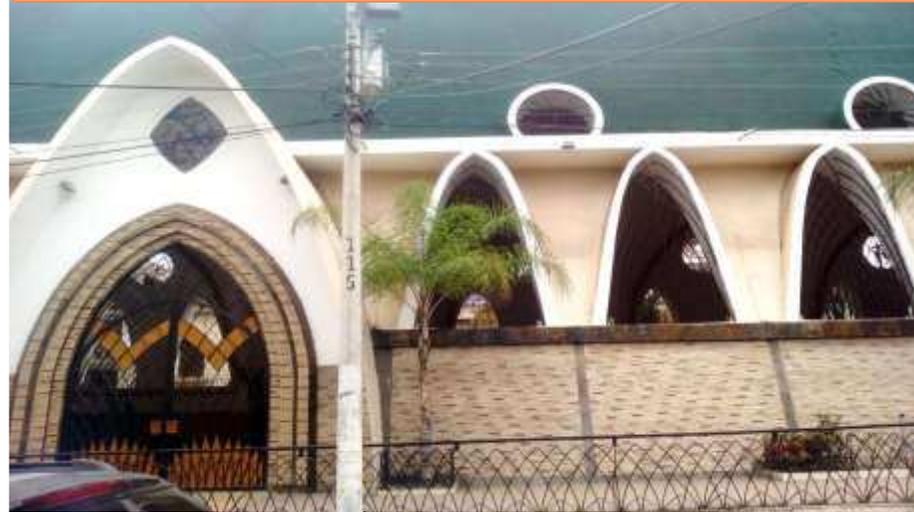
LA MERCED-PORTOVIEJO (2016)

FOTO DE LOS AUTORES DESPUÉS DEL TERREMOTO (2016) FACHADA SECUNDARIA

INSPECCIÓN 2016 (Antes del Terremoto): Clasificación (MUY BUENO)

Avance del deterioro de **15%**

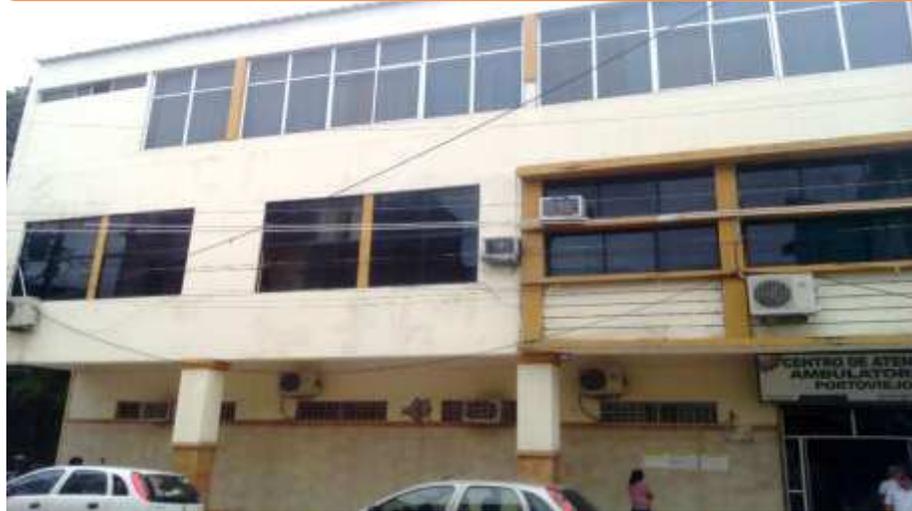
IESS-PORTOVIEJO (2016)

FOTO DE LOS AUTORES DESPUÉS DEL TERREMOTO (2016) FACHADA SECUNDARIA

INSPECCIÓN 2016 (Antes del Terremoto): Clasificación (MUY BUENO)
 99% en BUEN ESTADO TÉCNICO CONSTRUCTIVO
 1% en MAL ESTADO TÉCNICO CONSTRUCTIVO
 Indicador de Costo de Rehabilitación: 0,56 \$/m²
 Costo Total de Rehabilitación de 434,62 \$

Comportamiento Durante el Terremoto:
 Avance del deterioro de 40%
 Aumento del Indicador de Costo de Rehabilitación en 22,4 \$/m² para un aumento de Costo Total de Rehabilitación de 17394,64 \$

Su construcción se dio aproximadamente en el tercer periodo del siglo XX, con una orientación de la fachada hacia el SE. Se pudo observar que el inmueble se ha mantenido en muy buen estado, sin embargo, los factores ambientales han causado lesiones tales como grietas (Fig. 1), visibles en el cerramiento. A causa del terremoto ocurrido en mes de abril del 2016 el inmueble sufrió un derrumbe que perjudico gran parte de su edificación, causando que se tenga que intervenir de urgencia, teniendo como consecuencias lesiones como desprendimientos y grietas (Fig. 2 y 3), y derrumbes (Fig. 4-5-6).
