**UNIVERSIDAD LAICA “ELOY ALFARO” DE MANABÍ
EXTENSIÓN CHONE**

**TRABAJO DE TITULACIÓN, MODALIDAD
PROYECTO DE INVESTIGACIÓN**

**“PROPUESTA DE ACCIONES PARA LA PRESERVACIÓN DEL
PATRIMONIO DE LOS BIENES PATRIMONIALES INMUEBLES
DEL CANTÓN JAMA”**

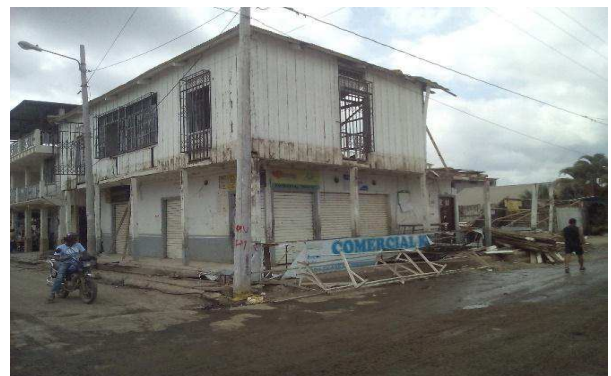
d) Colapso de vivienda en el terremoto 16 A.
Fuente: Los autores.

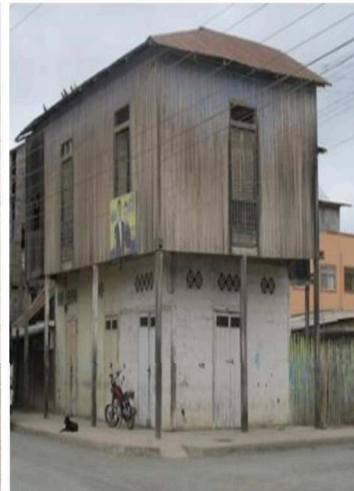
Fig 1. Foto 1ra inspección (2016).

1ra inspección 2016: clasificación (BUENO).

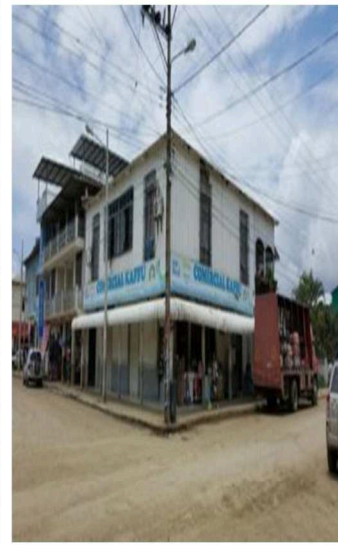
Fig 1. Foto 1ra inspección (2016).

1ra inspección 2016: clasificación (BUENO).

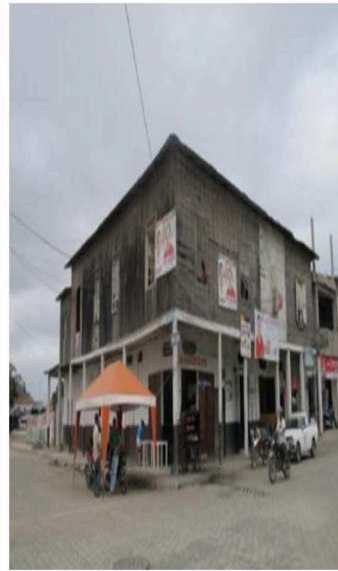
Fig 1. Foto 1ra inspección (2016).

1ra inspección 2016: clasificación (BUENO).

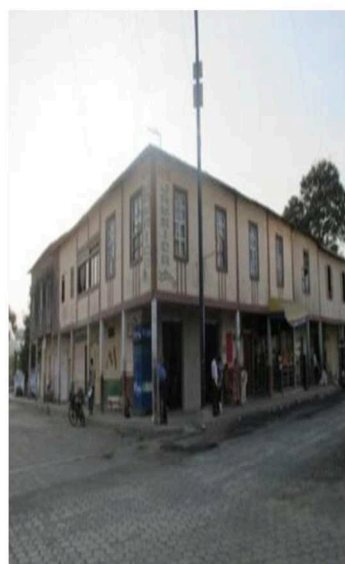
Fig 1. Foto 1ra inspección (2016).

1ra inspección 2016: clasificación (BUENO).

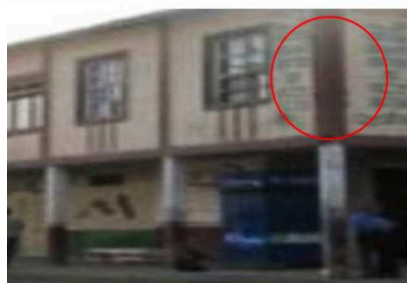
Manchas de humedades

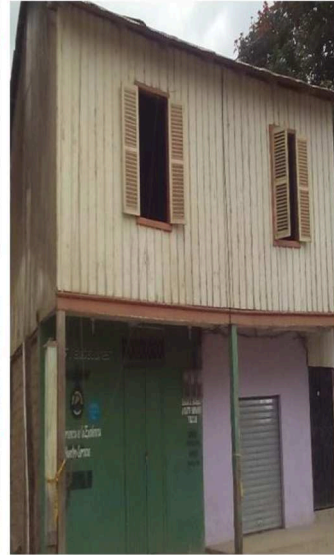
Fig 2. Foto 2da inspección (2016).

En la segunda inspección como se puede observar en la foto la edificación no sufrió daños en el terremoto se encuentra en perfecto estado como la primera inspección (fig. 2).

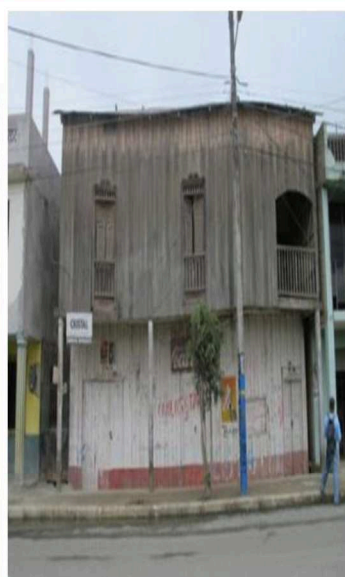
Fig 1. Foto 1ra inspección (2016).

1ra inspección 2016: clasificación (BUENO).

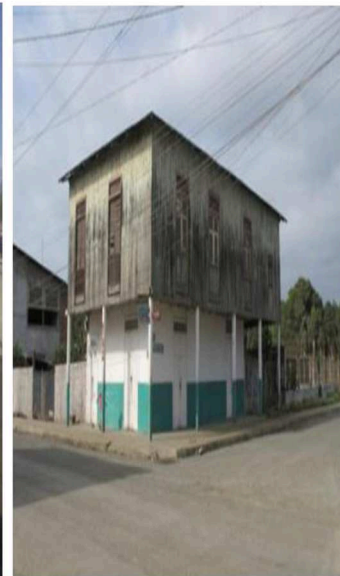
Fig 1. Foto 1ra inspección (2016).

1ra inspección 2016: clasificación (BUENO).

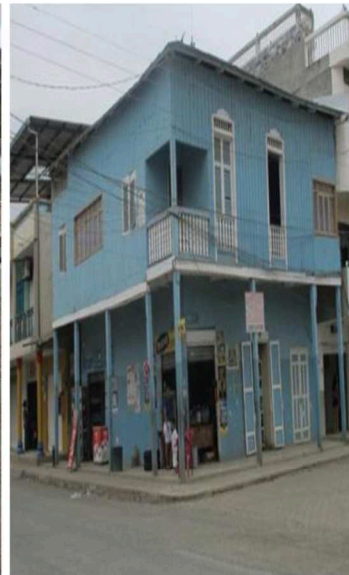
Fig 1. Foto 1ra inspección (2016).

1ra inspección 2016: clasificación (BUENO).

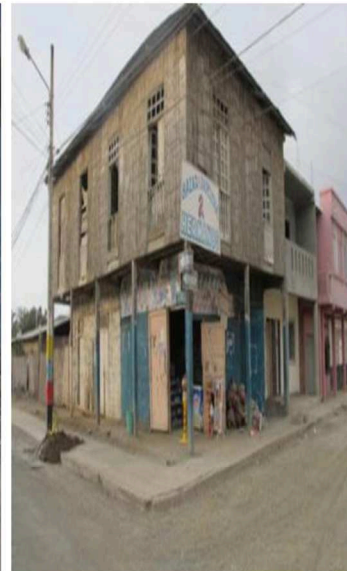
Fig 1. Foto 1ra inspección (2016).

1ra inspección 2016: clasificación (BUENO).

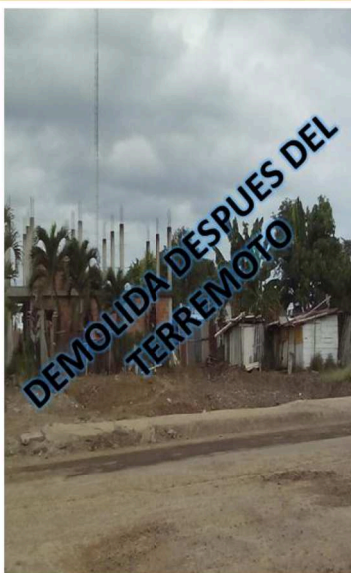
Fig 2. Foto 2da inspección (2016).

Actuación constructiva: Demolida.

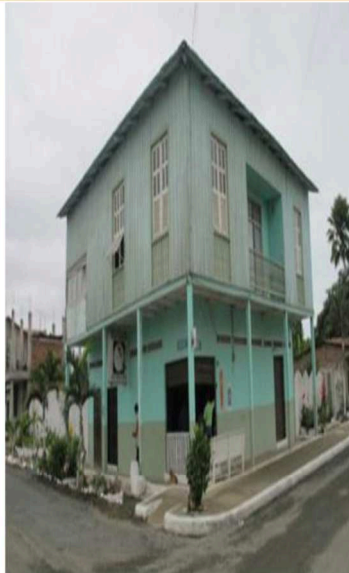
Fig 1. Foto 1ra inspección (2016).

1ra inspección 2016: clasificación (BUENO).

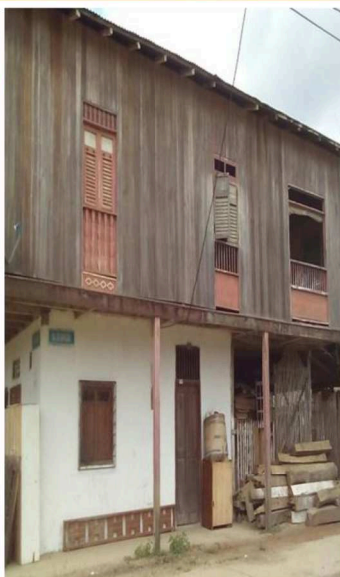
Fig 2. Foto 2da inspección (2016).

En la segunda inspección como se puede observar en la imagen la edificación no sufrió daños graves en el terremoto (fig. 2).

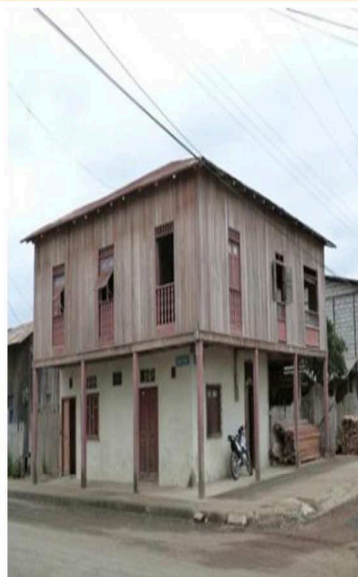
Fig 1. Foto 1ra inspección (2016).

1ra inspección 2016: clasificación (BUENO).

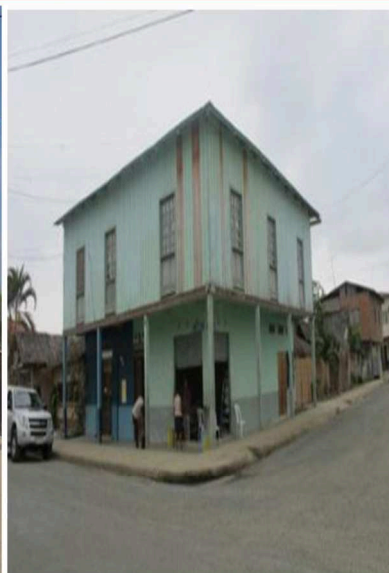
Fig 1. Foto 1ra inspección (2016).

1ra inspección 2016: clasificación (BUENO).

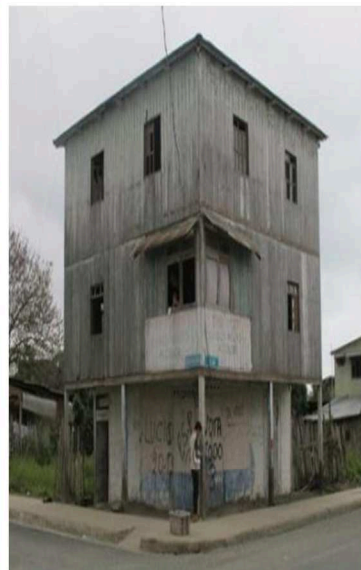
Fig 1. Foto 1ra inspección (2016).

1ra inspección 2016: clasificación (BUENO).

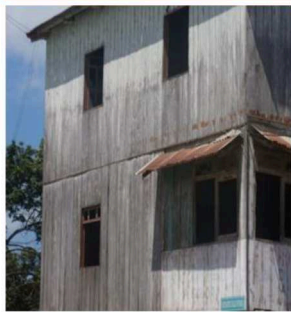
Fig 3. Presencia de manchas
