**UNIVERSIDAD LAICA “ELOY ALFARO” DE MANABÍ
EXTENSIÓN CHONE**

CARRERA DE INGENIERÍA CIVIL

**“PROPUESTA DE ACCIONES PARA LA PRESERVACIÓN DEL
PATRIMONIO DE LOS BIENES PATRIMONIALES INMUEBLES
DEL CANTÓN MONTECRISTI”**

2016

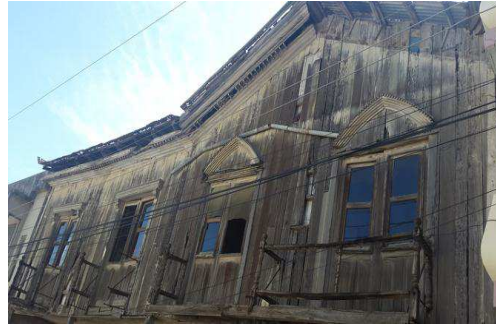
Descrito como el depósito de partículas en suspensión sobre las superficies de recubrimiento o revestimiento de los elementos constructivos. Logramos distinguir dos tipos: por depósito y por lavado diferencial (Figura 1.4).

Figura 1.4.- Lesión por suciedad de lavado diferencial. Fuente la autora.

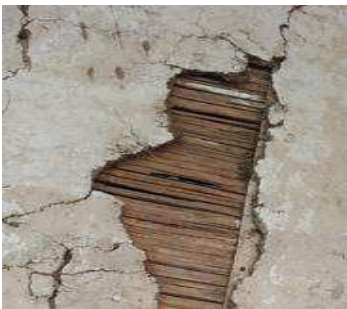
Son las variaciones en las formas del material constructivo por la consecuencia de esfuerzos mecánicos, estas a su vez, pueden dar origen a otras lesiones. Entre estas diferenciamos las siguientes: flechas, pandeos, alabeos y desplomes (Figura 1.6).

Figura 1.6.- Lesión por desplome. Fuente la autora.

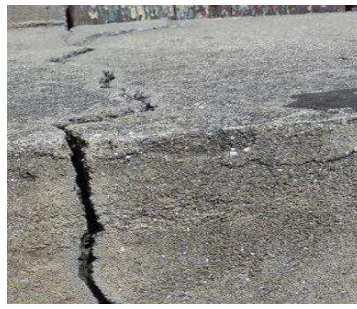
Se originan por aberturas al espesor de un elemento constructivo, estructural o de cerramiento que pueden ser en cualquier dirección. Conviene aclarar que las aberturas que sólo afectan a la superficie o acabado superficial superpuesto de un elemento constructivo no se consideran grietas sino fisuras (Ramos, 2013). Para este tipo se reconocen dos tipos, que son los siguientes: por exceso de carga, por dilataciones y contracciones higrotérmicas (Figura 1.7).

Figura 1.7.- Lesión por grietas. Fuente la autora.

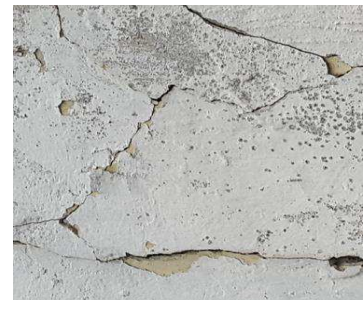
Se las describe como aberturas longitudinales que únicamente afectan a la superficie o al revestimiento de un elemento constructivo, sus causas son parecidas a las grietas pero su origen y evolución es diferente, y por ello en múltiples casos se las considera como la etapa previa para la aparición de grietas. En este grupo se distinguen dos tipos: por reflejo de soporte e inherencia al acabado (Figura 1.8).

Figura 1.8.- Lesión por fisuras. Fuente la autora.

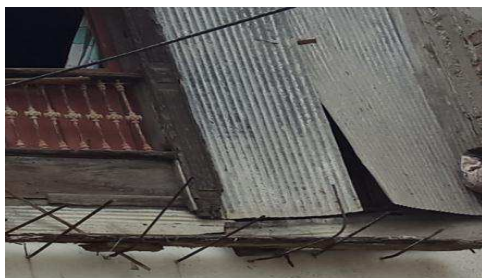
Este tipo de lesiones tienen su origen por la mala adherencia que se origina entre el material de acabado y el soporte al que está aplicado. También suele producirse a partir de otro tipo de lesiones como las originadas por humedades, deformaciones o grietas. En este grupo encontramos dos tipos: por acabados continuos y por acabados por elemento (Figura 1.9).

Figura 1.9.- Lesión por desprendimiento. Fuente la autora.

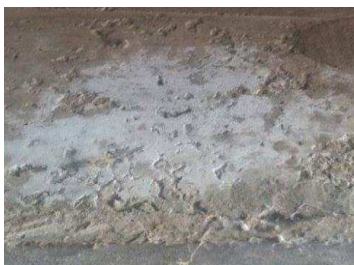
Estas son producidas por la recristalización de sales que contiene cada material en función de la cantidad de agua que los atraviesa y la evaporación posterior que realizan para llegar a la superficie del elemento constructivo. Sin embargo, si estas lesiones conllevan pérdida de material se denominan criptoefflorescencias (Figura 1.11).

Figura 1.11.- Lesión Química por eflorescencia.
Fuente la autora

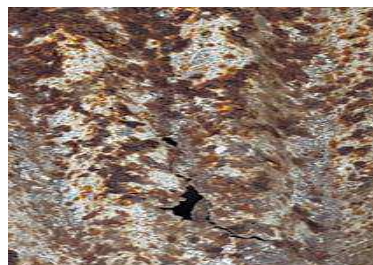
Se crean por la presencia de moléculas que sufren transformaciones originando la pérdida de material. Sus procesos patológicos son diferentes, sin embargo, se consideran en el mismo grupo porque habitualmente son simultáneos (Figura 1.12).

Figura 1.12.- Lesión Química por corrosión. Fuente la autora.

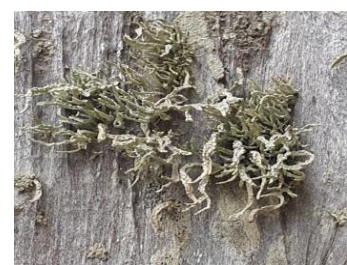
Este tipo de lesiones aparece por la intervención de organismos vivos en la superficie de los materiales, por medio de un proceso patológico originado por las sustancias químicas que segregan o donde se alojan, pero también afectan al material en su estructura física. Entre los organismos por lesiones químicas podemos diferenciar dos tipos: animales y plantas (Figura 1.13).

Figura 1.13.- Lesión Química por organismos. Fuente la autora.

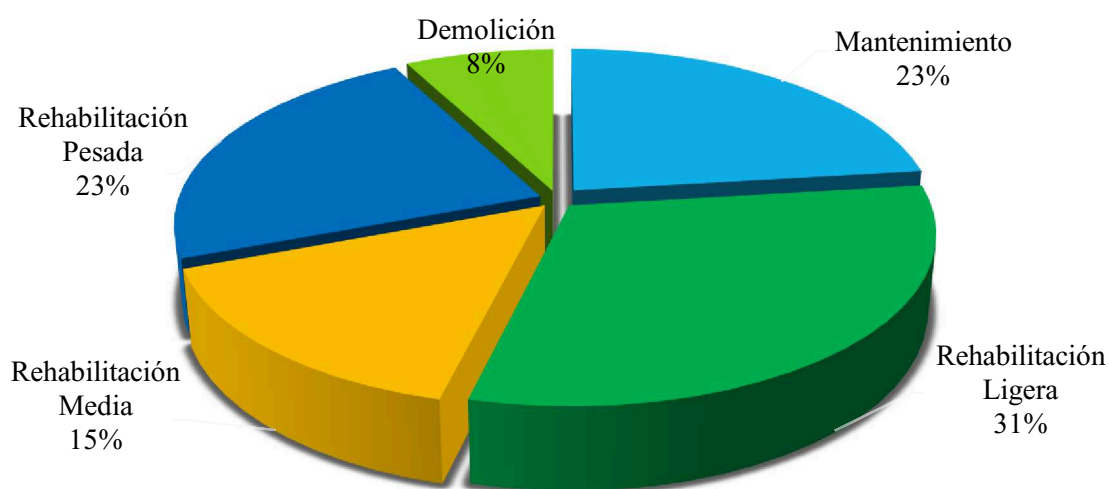
Figura 3.9.- Propuesta de la actuación constructiva perteneciente a las fachadas patrimoniales. Fuente la autora.

De esta manera, se representa en la Tabla 3.15 en resumen el número de fachadas correspondiente a cada actuación constructiva, obteniéndose mayor requerimiento de actuación constructiva en un 31% en Rehabilitación Ligera, seguido de un 23% que requieren Mantenimiento y Rehabilitación Pesada, luego de un 15% que necesita Rehabilitación Media y por ultimo un 8% que requirió Demolición (Figura 3.9).

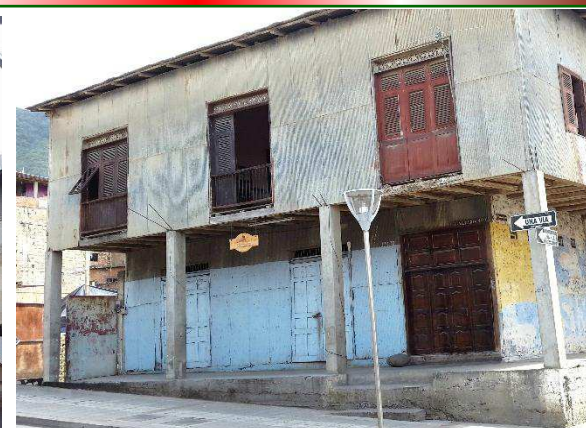
Figura 3.22.- Fachada Principal Vivienda IBI-13-09-50-000-000004 – Perteneciente a la 2da Evaluación

Código: IBI-13-09-50-000-000004
Localización: Manabí, Montecristi, (Cabecera Cantonal)
Época de Construcción: Siglo XIX (1800 - 1899).
Nº Fachadas: 2 (Fachada Secundaria Anexo 4)
Fachada Principal: está localizada al suroeste de la ciudad. Posee paredes de caña chancada (picada) revestidas con hojas de zinc en planta alta y baja; puertas y ventanas de madera; columnas de horcones de madera revestidos con hormigón armado; vigas, viguetas, entrepiso, estructura de cubierta y dinteles de madera. Presenta BUEN ETC, y varias lesiones, como: Erosiones (Figura 3.25, 3.30), Corrosión y Oxidación (Figura 3.26 y 3.30), Suciedades (Figura 3.28), Ataques de insectos a la madera (Figura 3.27, 3.29, 3.31)

Clasificación ETC: Bueno
% nivel de daño: 62,22
ICR (\$/m²): 14,69
CTR (\$): 1332,57

Comportamiento C.: Se mantiene
Diferencia en (%): -1,30%
Diferencia del ICR (\$/m²): 0,51
Diferencia del CTR (\$): 45,85
Actuación constructiva: Rehabilitación Ligera

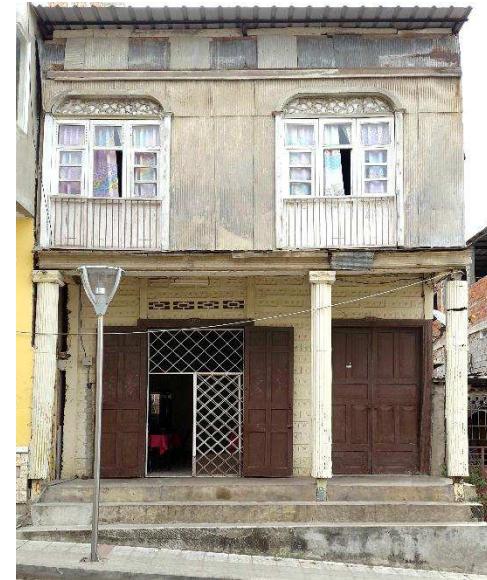
Figura 3.33.- Fachada Vivienda IBI-13-09-50-000-000005 – Perteneciente a la 2da Evaluación

Presenta un BUEN ETC, y algunas lesiones, como: Desprendimiento de pintura (Figura 3.34), Ataque de insectos a la madera (Figura 3.35), Corrosión (Figura 3.36), Grietas (Figura 3.37). Suciedad (Figura 3.38).

Clasificación ETC: Bueno
% nivel de daño: 68,27
ICR (\$/m²): 12,34
CTR (\$): 550,71

Comportamiento C.: Se mantiene
Diferencia en (%): -0,06%
Diferencia del ICR (\$/m²): 0,02
Diferencia del CTR (\$): 1,04
Actuación constructiva: Rehabilitación Ligera

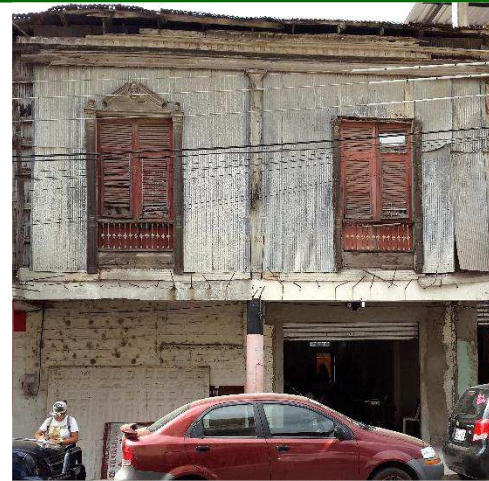
Figura 3.42.- Fachada Vivienda IBI-13-09-50-000-000006 – Perteneciente a la 2da Evaluación

Presenta un REGULAR ETC, y varios tipos de lesiones, como: Suciedades (Figura 3.43 y 3.47), Ataque de insectos a la madera (Figura 3.45), Desplome (Figura 3.44 y 3.48), Desprendimiento (Figura 3.46)

Clasificación ETC: Regular
% nivel de daño: 41,54
ICR (\$/m²): 22,73
CTR (\$): 1344,44

Comportamiento C.: Se mantiene
Diferencia en (%): -1,55%
Diferencia del ICR (\$/m²): 0,60
Diferencia del CTR (\$): 35,65
Actuación constructiva: Rehabilitación Media

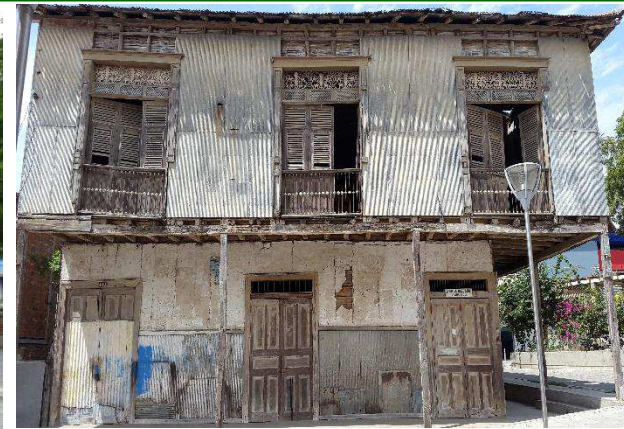
Figura 3.52.- Fachada Principal Vivienda IBI-13-09-50-000-000008 – Perteneciente a la 2da Evaluación

Presenta MAL ETC, y varios lesiones, como: Corrosión (Figura 3.53, 3.56, 3.59, 3.60), Suciedades (Figura 3.55 y 3.58), Humedades (Figura 3.57), Desplome (Figura 3.54, 3.58, 3.60), Insectos en la madera (Figura 3.55), Erosión Física (Figura 3.56, 3.60), Falta de piezas (Figura 3.58)

Clasificación ETC: Mal
% nivel de daño: 38,64
ICR (\$/m²): 23,86
CTR (\$): 2557,45

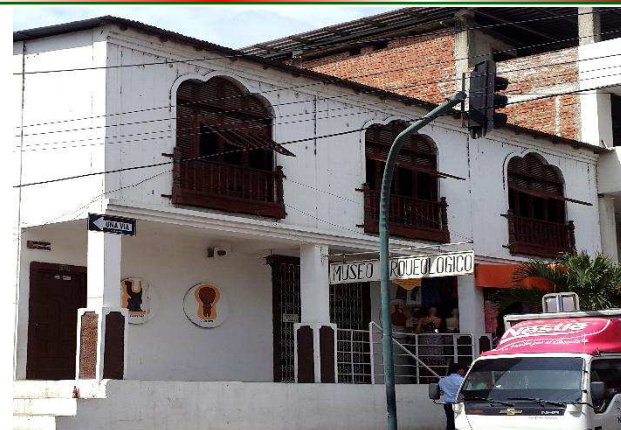
Figura 3.64. Fachada Principal Vivienda IBI-13-09-50-000-000009 – Perteneciente a la 2da Evaluación

Fachada Principal: está localizada al suroeste de la ciudad. Posee paredes de tablonetes de madera en planta alta y de ladrillo macizo en planta baja; puerta y portón de madera en planta baja; ventanas de madera grandes balconeras. Presenta MUY BUEN ETC, con lesiones como: Fisuras (Figura 3.65 y 3.66), Suciedad (Figura 3.67 y 3.69), Descoloración (Figura 3.67 y 3.68), Desprendimiento de la pintura (Figura 3.69)

Clasificación ETC: Muy Bueno
% nivel de daño: 88,27
ICR (\$/m²): 4,56
CTR (\$): 311,95

Comportamiento C.: Se mantiene
Diferencia en (%): -2,47%
Diferencia del ICR (\$/m²): 0,96
Diferencia del CTR (\$): 65,69
Actuación constructiva: Mantenimiento

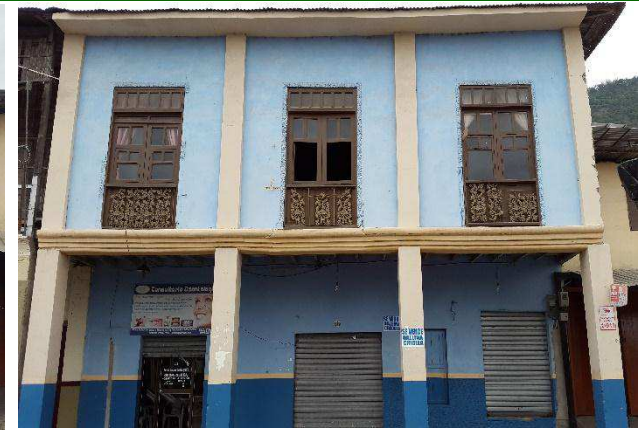
Figura 3.73.- Fachada Vivienda IBI-13-09-50-000-000010 – Perteneciente a la 2da Evaluación

Presenta un MUY BUEN ETC, y varios tipos de lesiones, como: Suciedades (Figura 3.75), Desprendimiento (Figura 3.74), Grietas (Figura 3.76), Falta de piezas (Figura 3.77)

Clasificación ETC: Muy Bueno
% nivel de daño: 93,38
ICR (\$/m²): 2,19
CTR (\$): 165,19

Comportamiento C.: Se mantiene
Diferencia en (%): -0,74%
Diferencia del ICR (\$/m²): 0,29
Diferencia del CTR (\$): 21,75
Actuación constructiva: Mantenimiento

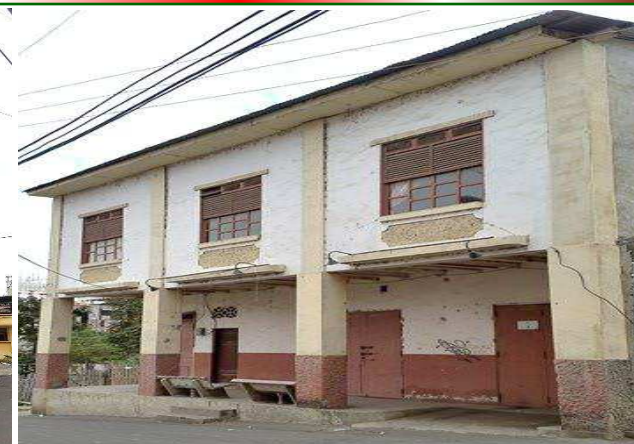
Figura 3.81.- Fachada Principal Vivienda IBI-13-09-50-000-000011 – Perteneciente a la 2da Evaluación

Código: IBI-13-09-50-000-000011
Localización: Manabí, Montecristi, (Cabecera Cantonal)
Época de Construcción: Siglo XIX (1800 - 1899).
Fachadas: 2 (Fachada Secundaria Anexo 7)
Fachada Principal: está localizada al suroeste de la ciudad. Posee cimentación a base de horcones de madera recubiertas con ladrillo y revestidas con mortero; paredes de caña chancada (picada) revestidas con mortero (enlucido); ventanas de madera con acabado y cristales simples; vigas, viguetas, entepiso y estructura de la cubierta en su totalidad son de madera.
 Presenta BUEN ETC, con lesiones como: Grietas (Figura 3.82), Suciedad (Figura 3.83, 3.84, 3.85, 3.87, 3.88, 3.89, 3.90), Descoloración (Figura 3.88), Corrosión (Figura 3.86)

Clasificación ETC: Bueno
% nivel de daño: 64,51
ICR (\$/m²): 13,80
CTR (\$): 1246,01

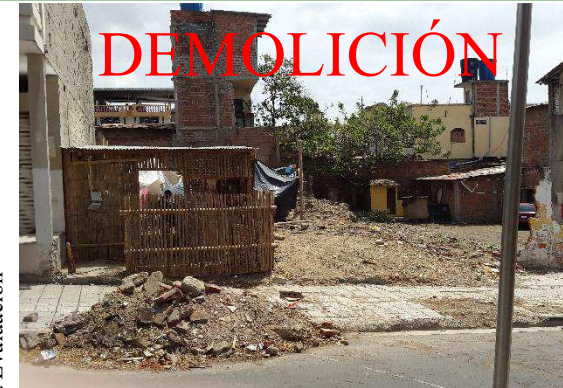
Figura 3.94.- Fachada Vivienda IBI-13-09-50-000-000012 - Perteneciente a la 2da Evaluación

Época de Construcción: Siglo XIX (1800 - 1899). La vivienda está localizada al suroeste de la ciudad. Cuenta con cimentación a base de horcones de madera; vigas, viguetas, entepiso y estructura de la cubierta en su totalidad de madera. Presenta un INSERVIBLE ETC, y varios tipos de lesiones, como: Desplomes (Figura 3.95, 3.101, 3.104, 3.105, 3.106, 3.108, 3.109), Suciedad (Figura 3.96, 3.100, 3.101, 3.102, 3.105, 3.105, 3.108), Erosiones (Figura 3.97, 3.98, 3.101), Grietas (Figura 3.100, 3.103), Vegetación (Figura 3.99), entre otras.

Clasificación ETC: Mal
% nivel de daño: 36,11
ICR (\$/m²): 24,84
CTR (\$): 1877,94

Clasificación ETC: Inservible
% nivel de daño: 0,00
ICR (\$/m²): 59,94
CTR (\$): 4531,46

Comportamiento C.: Se agrava
Diferencia en (%): -36,11%
Diferencia del ICR (\$/m²): 35,10
Diferencia del CTR (\$): 2653,53
Actuación constructiva:
 Demolición

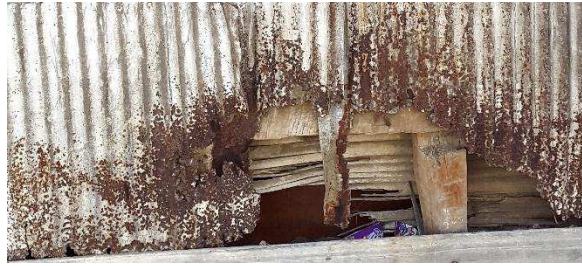
Figura 1.7.- Lesión física por erosión atmosférica. Fuente la autora.

1.1.3.- Lesiones Físicas por Erosión Atmosférica: se origina por la acción física de los agentes atmosféricos (sol, lluvia y viento) (Figura 1.7).

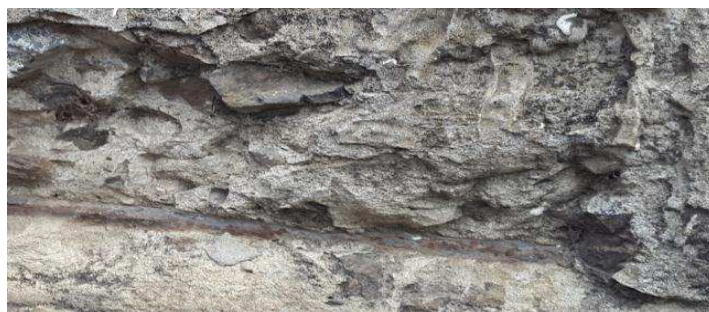
Figura 1.18.- Lesión mecánica por erosión. Fuente la autora.

1.2.5.- Lesiones Mecánicas por erosiones: Estas lesiones se originan a partir de la pérdida del material superficial en los elementos constructivos, como lo son golpes, rozaduras, fricciones entre otros (Figura 1.18)

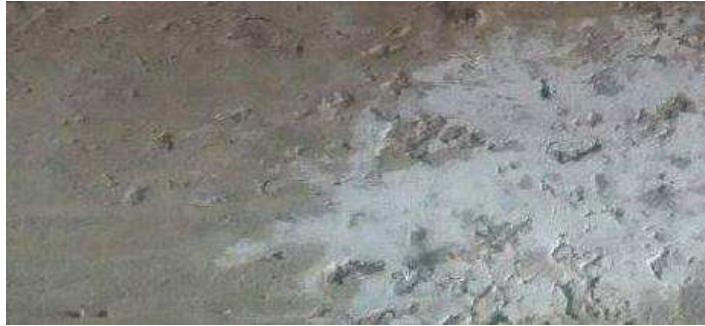
Figura 1.19.- Lesión química por eflorescencia en ladrillo. Fuente la autora.

1.3.1.- Lesiones Químicas por eflorescencias: Estas son producidas por la recristalización de sales que contiene cada material en función de la cantidad de agua que los atraviesa y la evaporación posterior que realizan para llegar a la superficie del elemento constructivo. Sin embargo, si estas lesiones conllevan pérdida de material se denominan criptoeflorescencias.

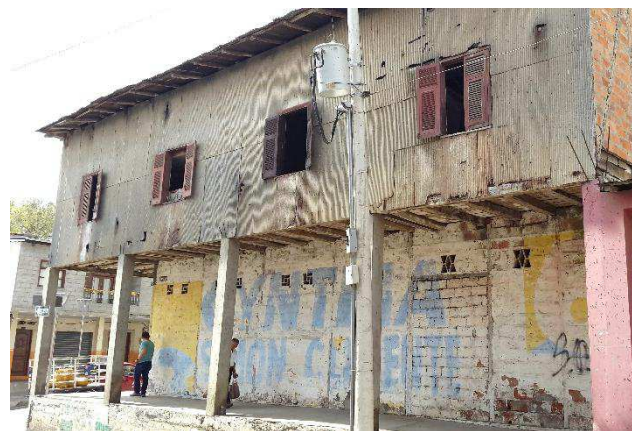
Figura 4.2.- Fachada Secundaria Vivienda IBI-13-09-50-000-000004 – Perteneciente a la 2da Evaluación

Comportamiento C.: Se mantiene
Diferencia en (%): -0,74%
Diferencia del ICR (\$/m²): 0,29
Diferencia del CTR (\$): 32,63
Actuación constructiva: Rehabilitación Media

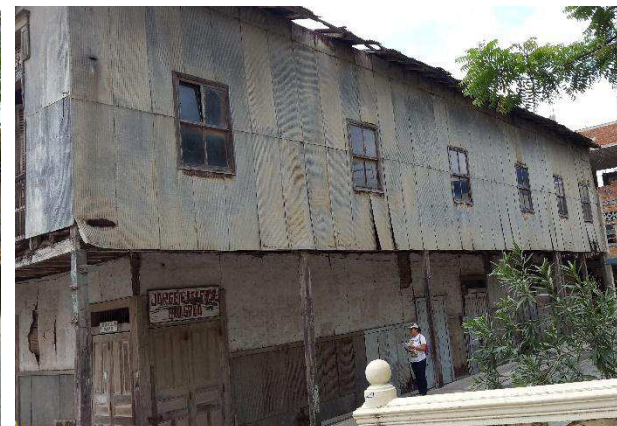
Figura 5.2.- Fachada Secundaria Vivienda IBI-13-09-50-000-000002 – Perteneciente a la 2da Evaluación

Clasificación ETC: Mal
% nivel de daño: 36,67
ICR (\$/m²): 24,62
CTR (\$): 4363,14

Comportamiento C.: Se mantiene
Diferencia en (%): -0,87%
Diferencia del ICR (\$/m²): 0,34
Diferencia del CTR (\$): 59,94
Actuación constructiva: Rehabilitación Pesada

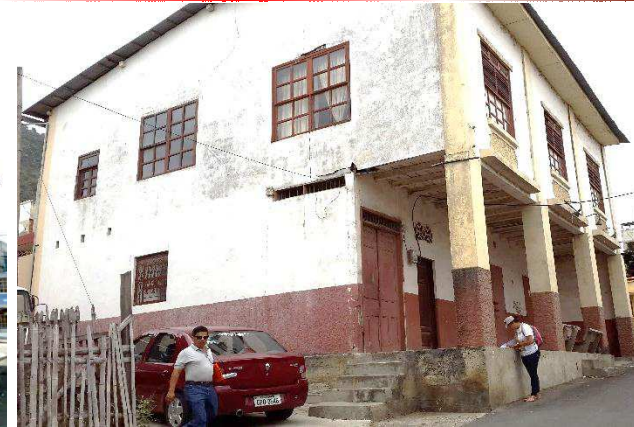
Figura 7.2.- Fachada Secundaria Vivienda IBI-13-09-50-000-000011 – Perteneciente a la 2da Evaluación

Presenta buen estado técnico constructivo, con lesiones como: Fisuras (Figura 7.5), Corrosión (Figura 7.6), Desplome (Figura 7.7), Suciedad (Figura 7.8 y 7.10), Grietas (Figura 7.11), Desprendimiento de la pintura (Figura 7.8 y 7.9)

Comportamiento C.: Se mantiene
Diferencia en (%): -0,80%
Diferencia del ICR (\$/m²): 0,31
Diferencia del CTR (\$): 27,00
Actuación constructiva: Rehabilitación Ligera
