UNIVERSIDAD LAICA “ELOY ALFARO” DE MANABÍ

CARRERA: INGENIERIA CIVIL

**“PROPUESTA DE ACCIONES PARA LA
PRESERVACIÓN DEL PATRIMONIO DE LOS BIENES
PATRIMONIALES INMUEBLES DEL CANTÓN SUCRE,
PARROQUIA BAHÍA ZONA SUR Y PARROQUIA SAN
ISIDRO.”**

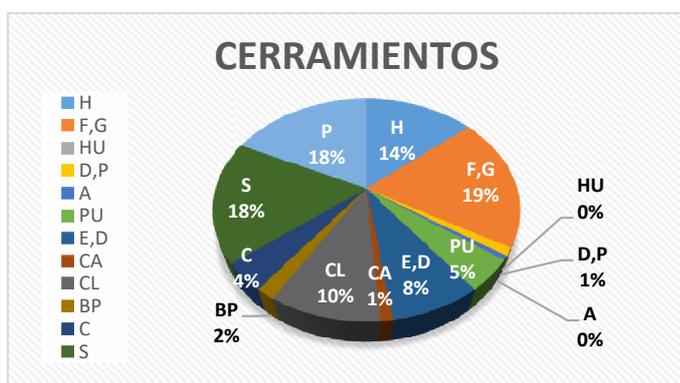
Las lesiones que se encuentran con mayor frecuencia en los cerramientos son las fisuras y grietas con un 19%, suciedad 18%, humedad 14% y presencia de cloruros 10%, estas lesiones son más comunes debido al ambiente al que están expuestas estas viviendas, las fisuras y grietas son producto de la dilatación y contracción del hormigón debido a las elevadas temperaturas del ambiente marino, este mismo ambiente debido a la presencia de humedad en suspensión y presencia de sales, es el causante de humedad y presencia de cloruros, así como erosión y degradaciones debido a los fuertes vientos.

Figura 3.1: Lesiones en revestimientos antes del sismo.

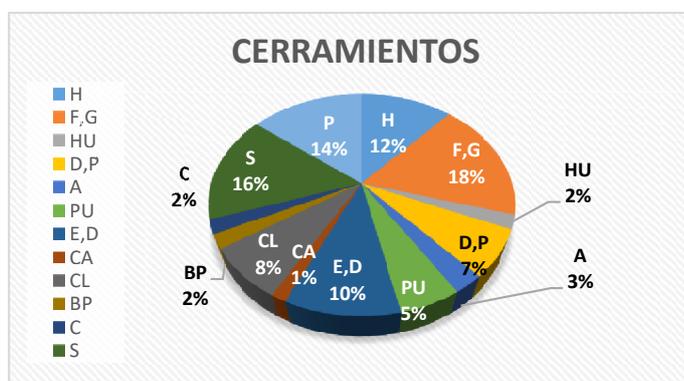
En la figura 3.2 se muestran que varios porcentajes han disminuido como la humedad, esto se debe a que son menos casos de estudios, no es porque hayan desaparecido o tratado las patologías, las degradaciones y erosiones han incrementado, así como los desplomes y pandeos que del 1% subieron al 7%, del mismo modo los hundimientos pasaron del 0% al 2%, los abombamientos pasaron del 0% al 3%. El movimiento telúrico ocasionó lesiones como hundimientos y desplomes, además incrementaron las fisuras y grietas, en casos donde ya existían aumentaron su dimensión y grosor en varios de ellos.

Figura 3.2: Lesiones en revestimientos después del sismo.

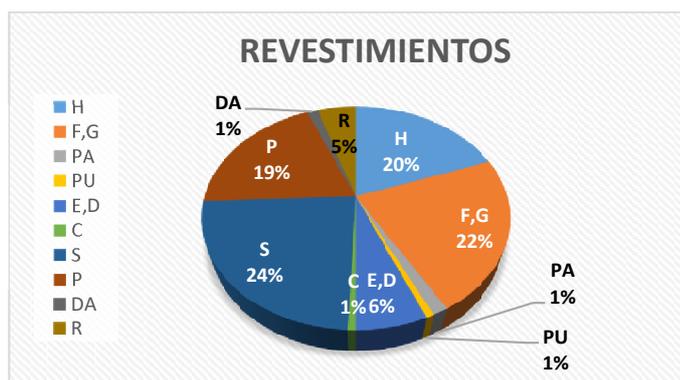
Las patologías con mayor frecuencia en los revestimientos son las fisuras y grietas con un 22%, suciedad 24%, humedad 20%, pérdida de color 19% por otra parte la corrosión solo representa el 1 % debido a que pocas viviendas tenían sus paredes de planchas metálicas, lo mismo ocurre con la pudrición que representa el 1% puesto que existe un porcentaje bajo de viviendas de madera.

Figura 3.3: Lesiones en revestimientos antes del sismo

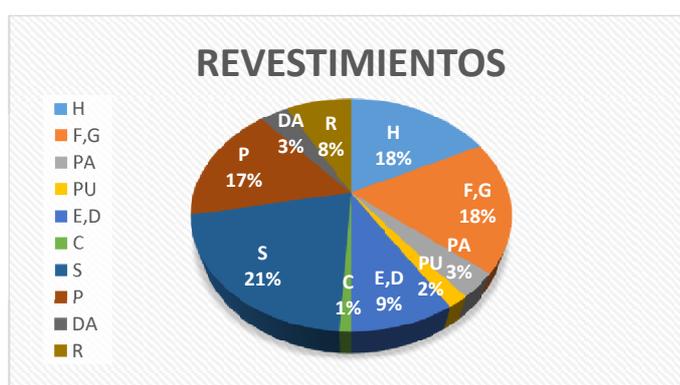
En la figura 3.4 se ilustra las lesiones expresadas en porcentaje de las edificaciones después del sismo, lesiones como pérdida de adherencia incrementaron de un 1% a 3%, erosión y degradación de 6% a 9%, rotura de pieza del 5% al 8% el incremento de estas lesiones se le atribuye al sismo debido al poco tiempo transcurrido entre las dos inspecciones. Por otra parte, la suciedad, humedad, fisuras y grietas se mantienen como las lesiones más comunes en los revestimientos.

Figura 3.4: Lesiones en voladizos y elementos singulares antes del sismo.

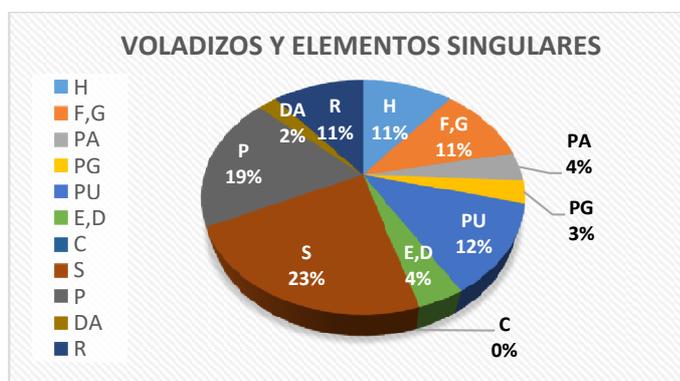
Figura 3.5: Lesiones en voladizos y elementos singulares antes del sismo.

Al igual que en la figura 3.5 la suciedad sigue siendo la más frecuente en este caso representa el 22% encontrándose en 21 casos de 29 que se analizaron, seguida de pérdida de color con el 18%, podrición 14%, mientras rotura de piezas paso del 11% en que se encontraba al 13 % luego del sismo, es decir de los 29 casos de estudio en 13 existe rotura de pieza y antes del sismo eran 14, esto no significa que se cambió o reparó alguna pieza, lo que sucedió es que varias viviendas que presentaban rotura de pieza fueron demolidas como el caso de la BI-18A, BI-18B, IB-07 aunque perdió el 80% el 20% se conserva en óptimo estado y antes presentaba rotura de pieza, en el BI-20 incremento esta lesión después del sismo.

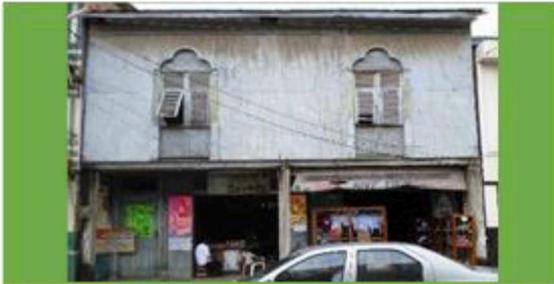
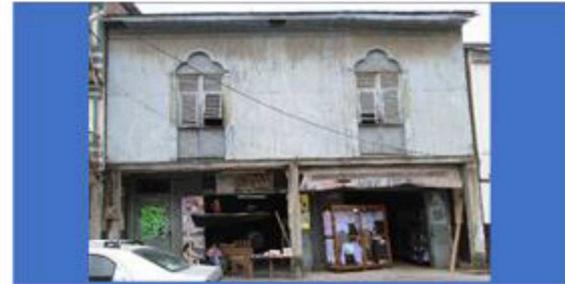
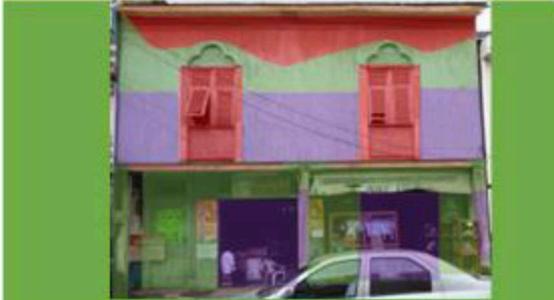
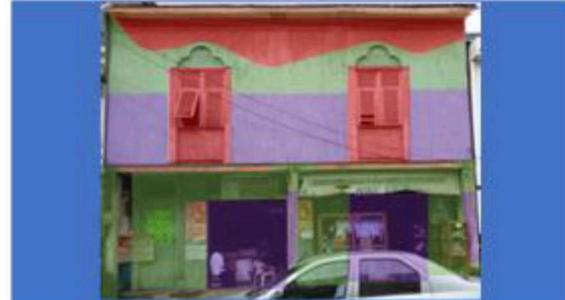
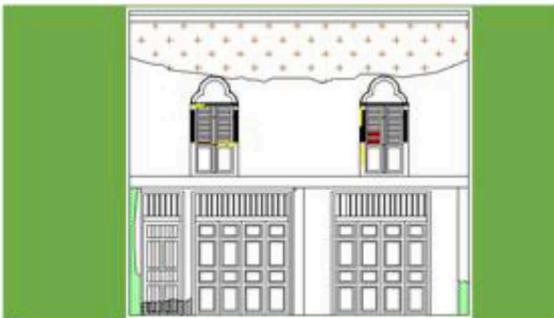
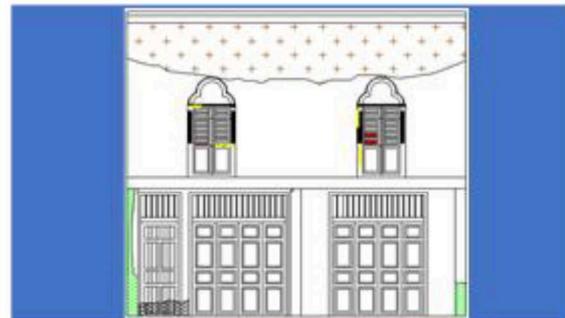
Lesiones: oxidación (fig.3) pudrición en madera (fig1 y 4) y alero, suciedad generalizada, manchas de humedades en la columna (fig2).

Lesiones después del sismo: este inmueble no sufrió daños

Puntuación 9.92, ETC= 61%
Actuación constructiva: Rehabilitación Ligera
Área = 73m²
ICR= 25,89 CTR= 1890,00

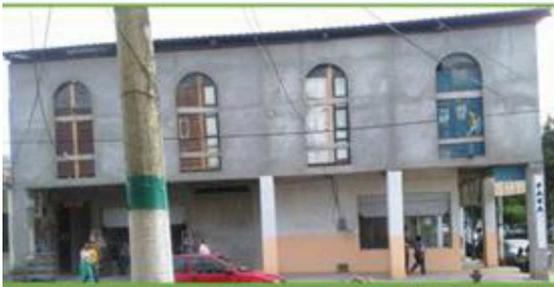
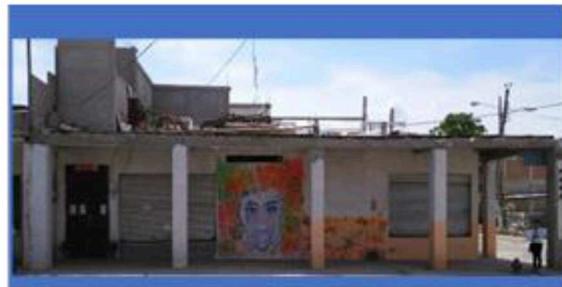
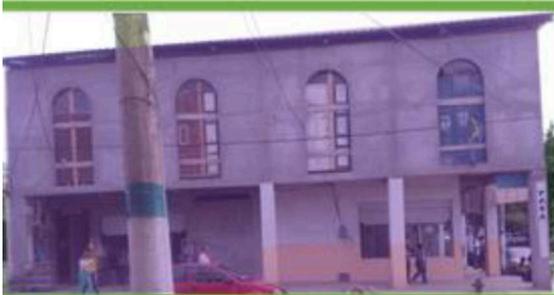
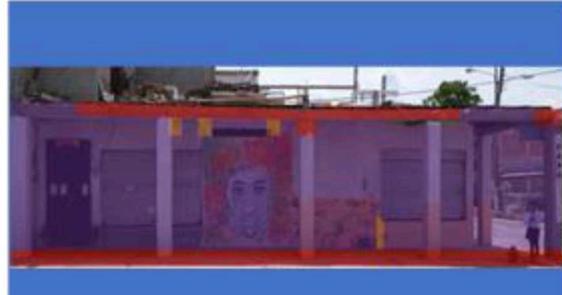
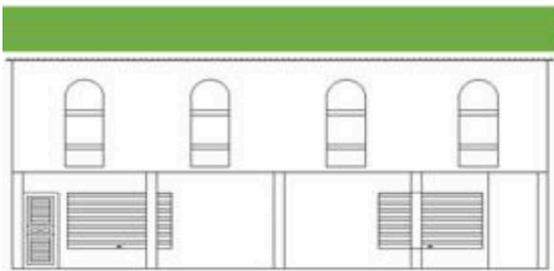
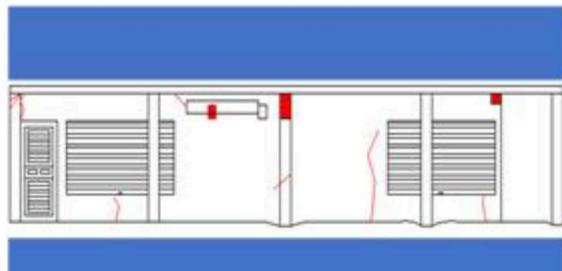
Lesiones: las ventanas de la planta alta aún no han sido colocadas, la reconstrucción aún no está concluida.

Lesiones después del sismo: fig.1 hundimiento, fig.2 Grietas.

Puntuación 16,2 ETC= 100%
Actuación constructiva: Mantenimiento
Área = 73m²
ICR= 0,00 CTR= 0,00

ETC después del sismo: 89%
Actuación constructiva: Mantenimiento
Área = 64m²
ICR= 7,30 CTR = 467.35

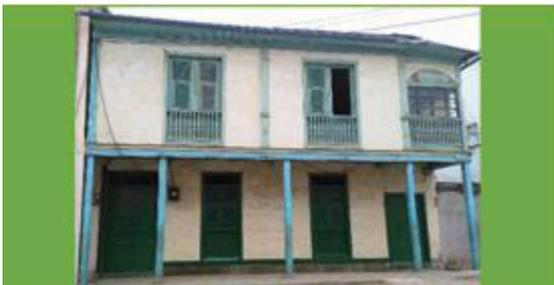
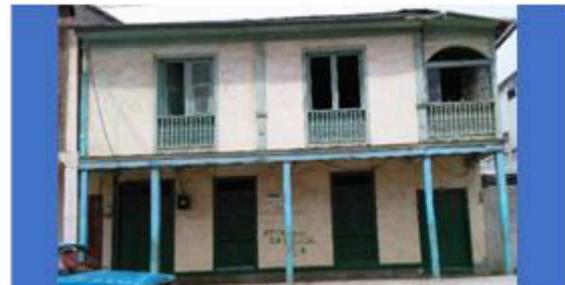
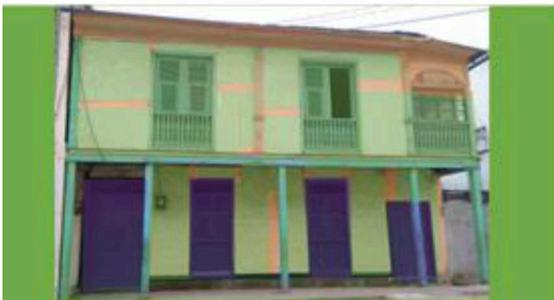
Lesiones: fig.1 desprendimiento, presenta fisuras ubicadas cerca de las puertas y ventanas (fig.2, 3), y en viga (fig.4), fig.5 suciedad generalizada.

Lesiones después del sismo: fig.1 rotura de pieza, fig.2 fisuras

Puntuación 10,03, ETC= 62%
Actuación constructiva: Rehabilitación Ligera
Área = 88 m²
ICR= 25,23 CTR= 2219,93

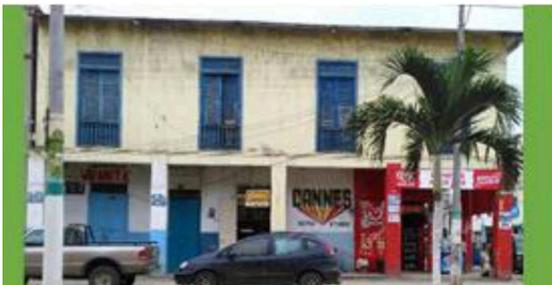
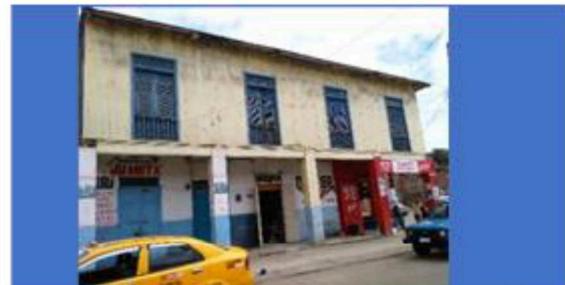
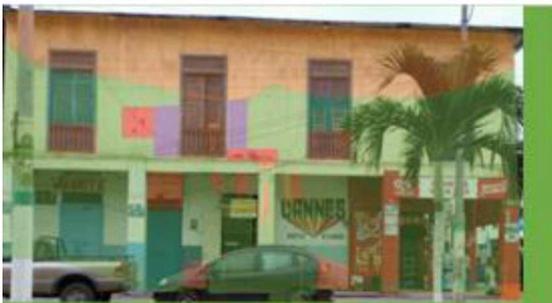
Lesiones: fig.1 y fig.3 fisuras, fig.2 oxidación, fig.4 corrosión fig.5 ataque de insectos

Lesiones después del sismo: fig.1 rotura de pieza, fig.2 y fig.4 desprendimientos, fig.3 fisuras y grietas.

Puntuación 10.16 ETC= 63%
 Actuación constructiva: Rehabilitación Ligera
 Área = 148 m²
 ICR = 24.56 CTR= 3635.28

ETC después del sismo: 54%
 Actuación constructiva: Rehabilitación Media
 ICR = 30,54 CTR= 4519,53

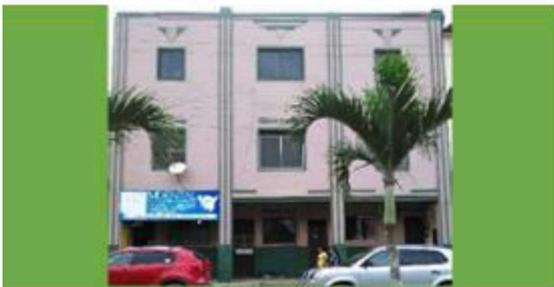
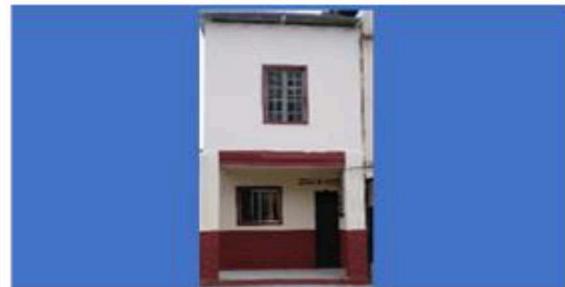
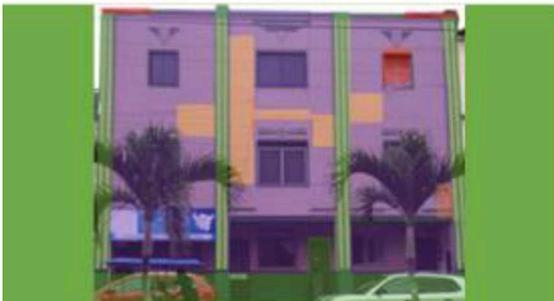
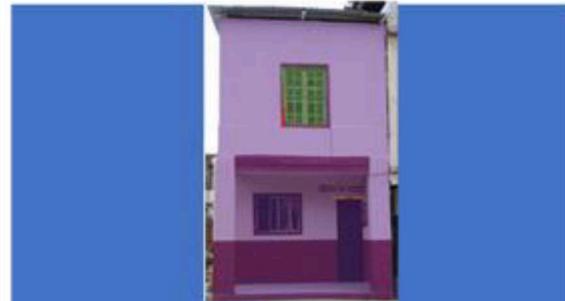
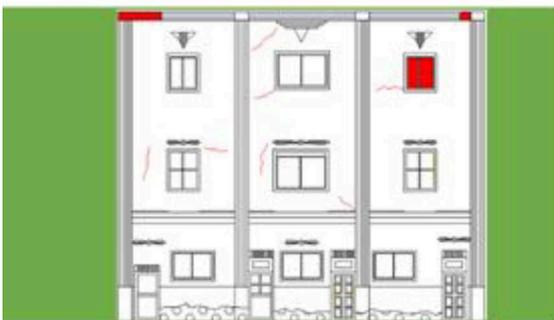
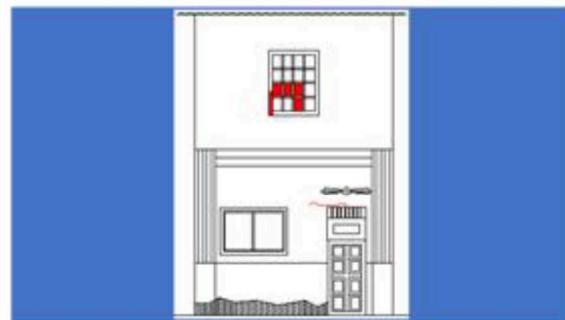
Lesiones: fig.1 fisura, fig.2 y 5 erosión, fig.3 presencia de cloruros, fig.4 falta de cristales

Puntuación 11,98 ETC= 74%
Actuación constructiva: Rehabilitación Ligera
Área =152m²
ICR =17,26 CT=2623,56

ETC después del sismo: 98%
Actuación constructiva: Mantenimiento
Área: 34
ICR = 1,33 CT= 45,14

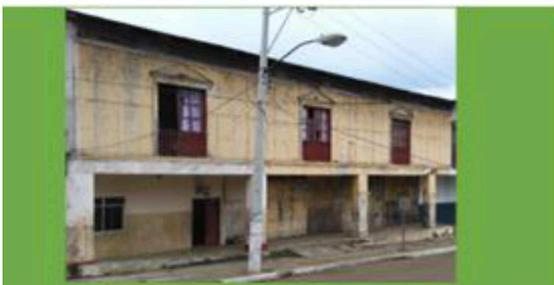
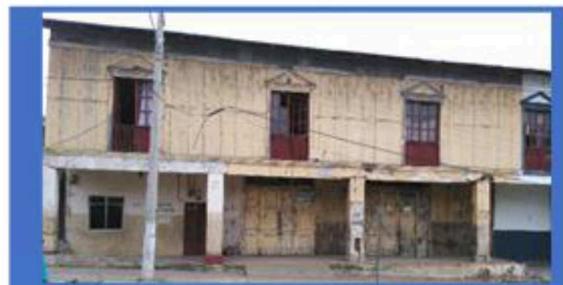
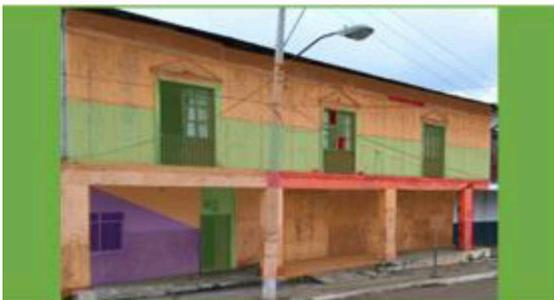
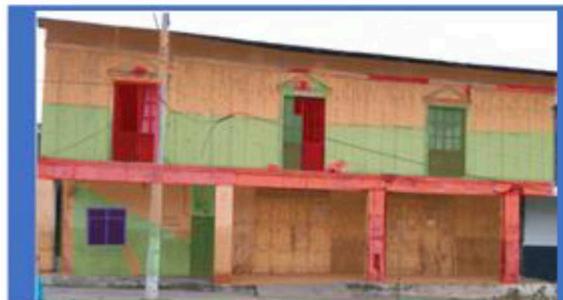
Lesiones: fig.1 fisura y desprendimiento, fig.2, 4 corrosión, fig.5 oxidación, fig.3 deformaciones

Lesiones después del sismo: fig.1 desprendimiento, fig.2 grietas, fig.3 fisuras, deformaciones y desprendimiento, fig.4 fisuras.

Puntuación 5,84 ETC= 36%
 Actuación constructiva: Rehabilitación pesada
 Área = 135 m²
 ICR= 42,49 CTR= 5735,72

ETC después del sismo: 33%
 Actuación constructiva: Rehabilitación Pesada
 ICR= 44,48 CTR= 6004,58

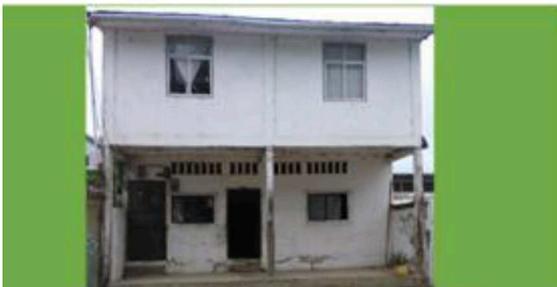
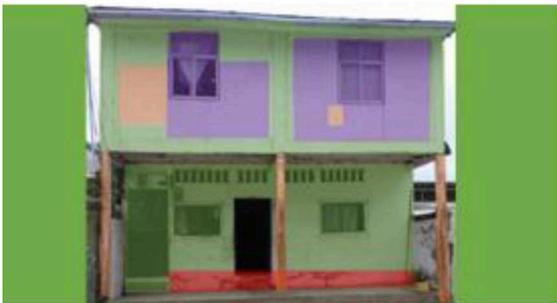
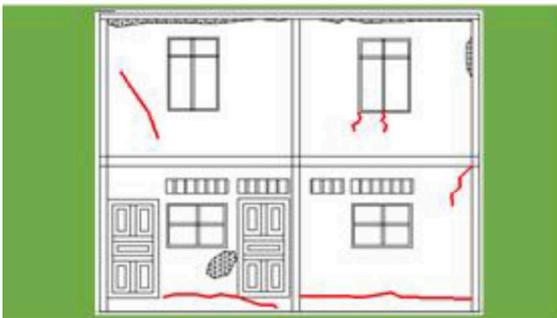
Lesiones: fig.1 y fig.3 fisura, fig.2 suciedad

Lesiones después del sismo: ESTE INMUEBLE FUE DEMOLIDO

Puntuación 10,68 ETC= 66%
Actuación constructiva: Rehabilitación Ligera
Área = 45 m²
ICR= \$22,57 CTR= \$1015,70

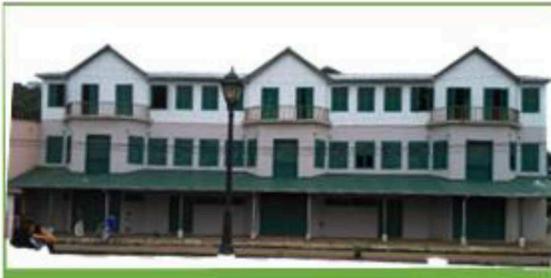
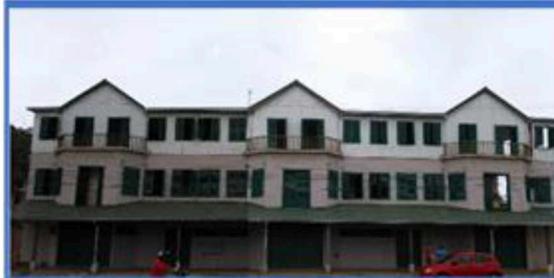
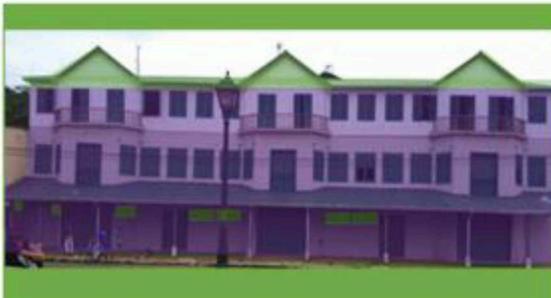
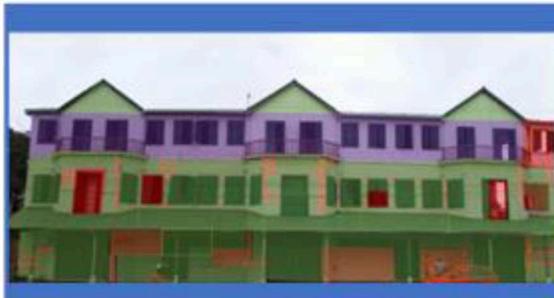
La vivienda patrimonial que sufrió más daños es la BI-12, su fachada principal (BI-12a) paso de 99% a 70%, aumentando un 29% de daños, siendo principalmente fisuras y grietas en la mayor parte de paredes, mientras que la fachada secundaria (BI-12b) paso de 98% a 40%, aumentando un 58% de deterioro, en dicha fachada se desplomaron gran parte de las paredes.

Lesiones: fig.1 y fig.2 fisuras, fig.3 suciedad

Lesiones después del sismo: fig.1 y fig.3 grietas fig. 2 desplomes y desencajajes.

Puntuación 16,08 ETC= 99%
Actuación constructiva: Mantenimiento
Área = 369 m²
ICR = 0,66 CTR= 244,96

ETC después del sismo: 70%
Actuación constructiva: Rehabilitación Ligera
ICR = 19,92 CTR= 7348,89

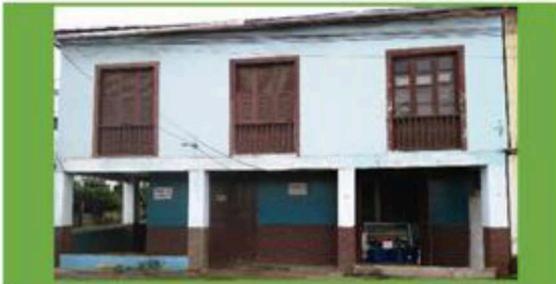
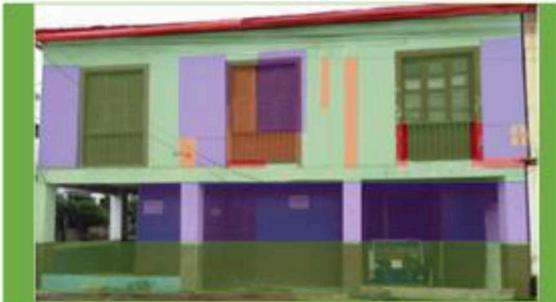
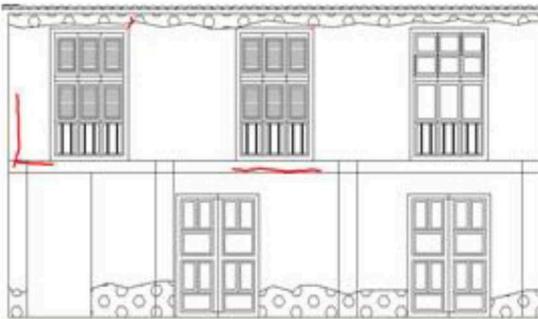
Lesiones: fig.1 fisuras, fig.2 suciedad fig.3 erosión del material y ataque de insectos, fig.4 grieta

Lesiones después del sismo: ESTE INMUEBLE FUE DEMOLIDO

Puntuación 12,28 , ETC=76%
Actuación constructiva: Rehabilitación Ligera
Área = 72m²
ICR= \$15,93 CTR= \$1147,14

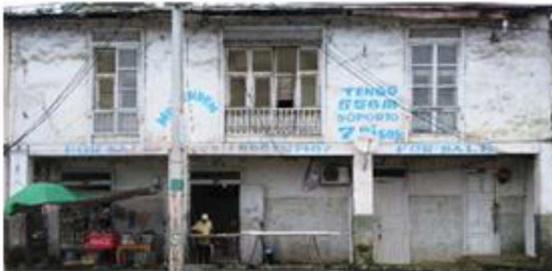
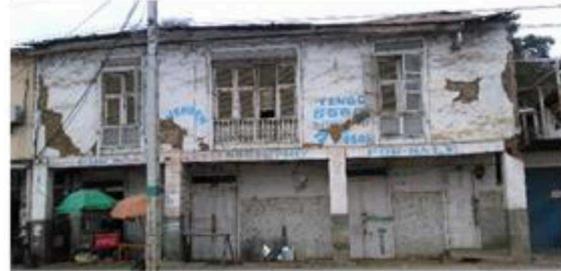
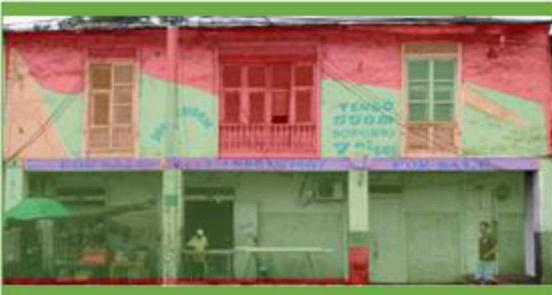
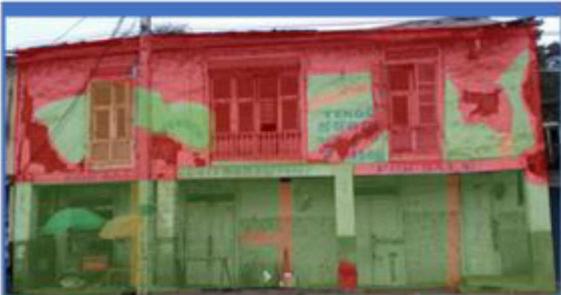
Lesiones: fig.1 fisuras, fig. 2 erosión del material, fig.3 humedad, fig.4 suciedad, fig.5 falta de estanqueidad.

Lesiones después del sismo: fig.1, 3 y 4 desprendimiento, fig.2 fisura.

Puntuación 7,06 ETC= 44%
 Actuación constructiva: Rehabilitación media
 Área = 104
 ICR= 37,18 CTR= 3791,95

ETC después del sismo: 37%
 Actuación constructiva: Rehabilitación Pesada
 ICR=41.82 CTR= 4265.94

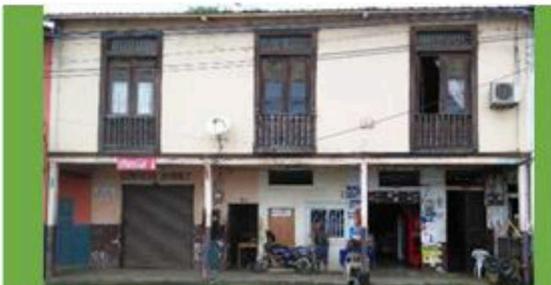
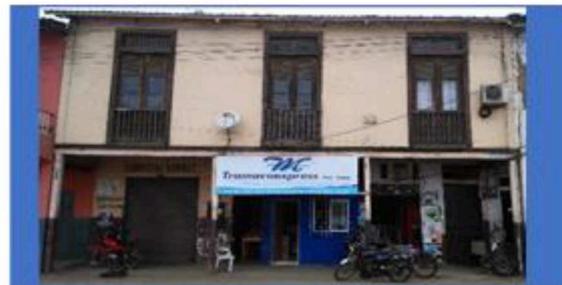
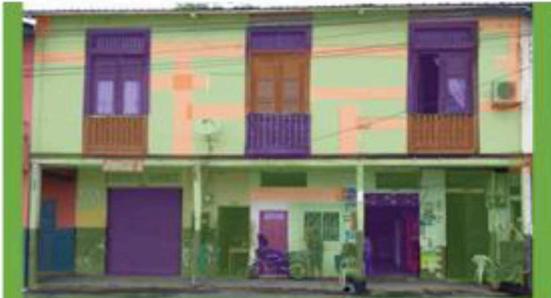
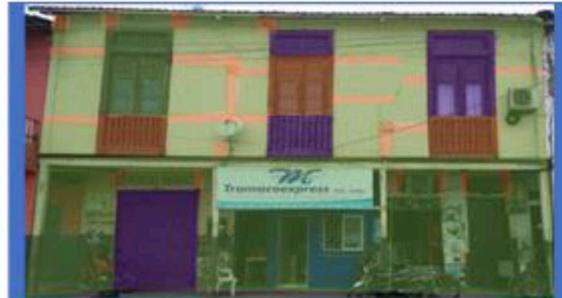
Lesiones Presenta fisuras en las paredes (fig.1), oxidación (fig.4), suciedad (fig.5)

Lesiones después del sismo: fisuras verticales y horizontales fig.1 ,2 , 3, 4.

Puntuación 10,33 ETC= 64%
 Actuación constructiva: Rehabilitación ligera
 Área = 84 m²
 ICR= 23,90 CTR= 2007,50

ETC después del sismo: 63%
 Actuación constructiva: Rehabilitación Ligera
 ICR=24,56 CTR= 2063.26

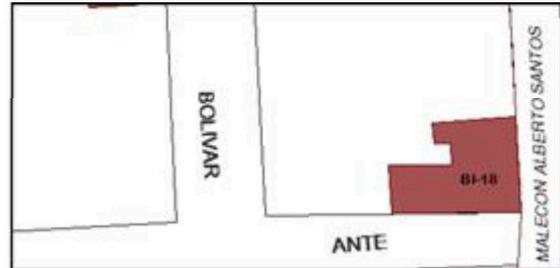
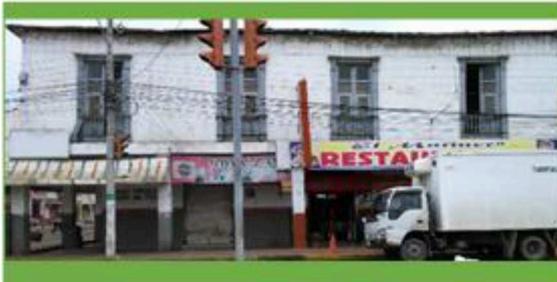
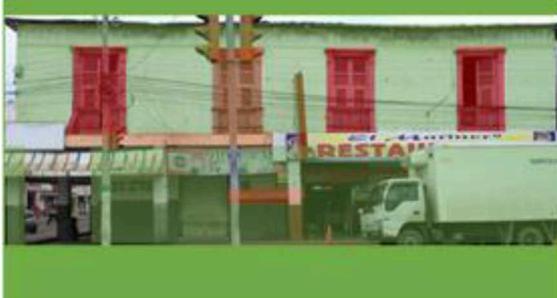
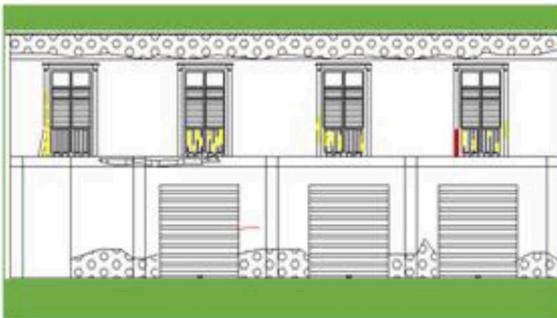
Dirección: MALECON ALBERTO SANTOS/ ANTE
Código: IBI-13-14-01-000-000018

Lesiones: presenta rotura de pieza (fig.1), sufre de ataque de insectos (fig.2), fisuras y grietas fig.3), acumulación de suciedad (fig.4)

Lesiones después del sismo: ESTE INMUEBLE FUE DEMOLIDO

Puntuación 9,60 ETC= 59%
Actuación constructiva: Rehabilitación Media
Área = 174 m²
ICR = 27.22 CTR= \$4735.95

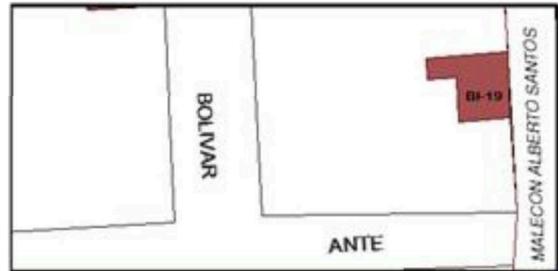
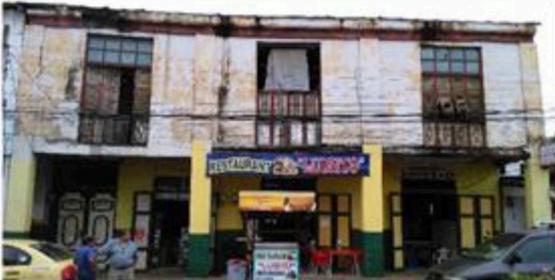
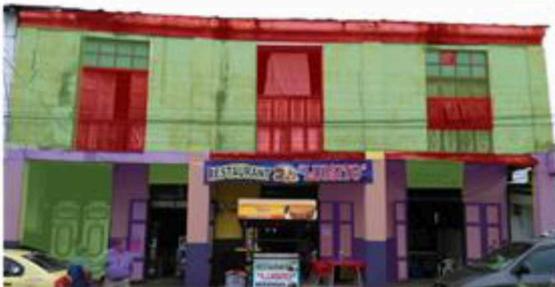
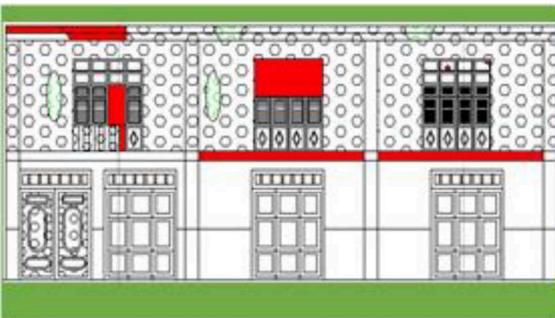
Dirección: MALECON ALBERTO SANTOS/ ANTE
Código: IBI-13-14-01-000-000019

Lesiones: desplomes en el alero (fig.3), falta de estanqueidad (fig.2), suciedad en la planta alta, moho como alero, ataque de insectos (fig.1.)

Lesiones después del sismo: este inmueble fue demolido

Puntuación 8,30 ETC= 51%
Actuación constructiva: Rehabilitación Media
Área = 110m²
ICR = \$32.53 CTR = \$3578.18

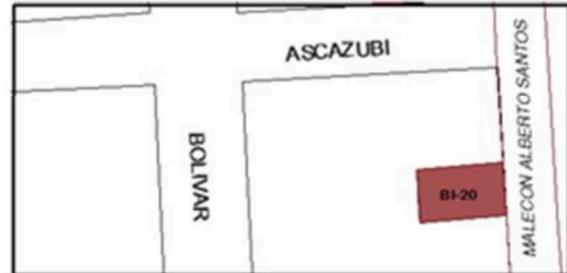
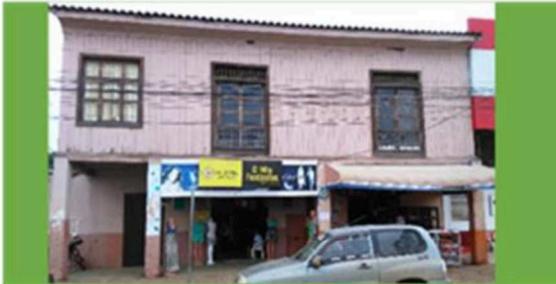
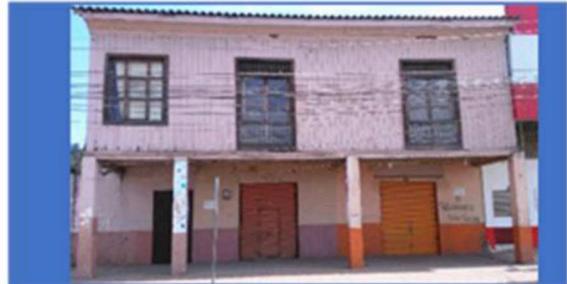
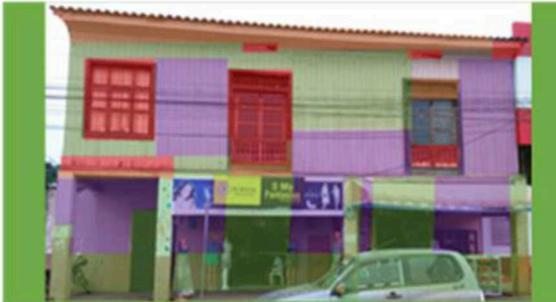
Dirección: MALECÓN ALBERTO SANTOS/ ASCAZUBI
Código: IBI-13-14-01-000-000020

Lesiones: fig. 3 presenta ataque de insectos en gran parte de las paredes, fig. 1 fisuras en el revestimiento de las columnas.

Lesiones después del sismo: fig.1,2 y 3 fisuras, fig.4 grietas

Puntuación 11,54 ETC=71%
Actuación constructiva: Rehabilitación Ligera
Área = 104m²
ICR = 19.25 CTR= 2002.19

ETC después del sismo: 66%
Actuación constructiva: Rehabilitación Ligera
ICR =22,57 CTR= 2347.39

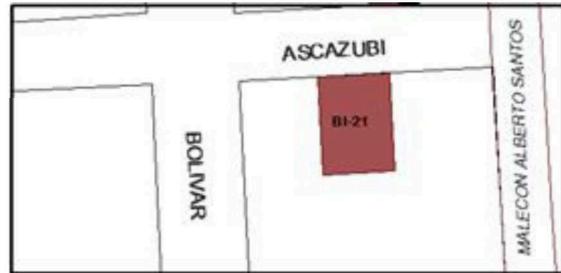
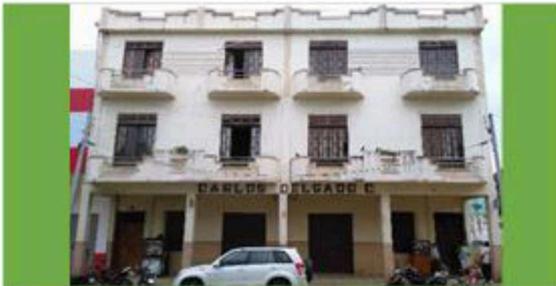
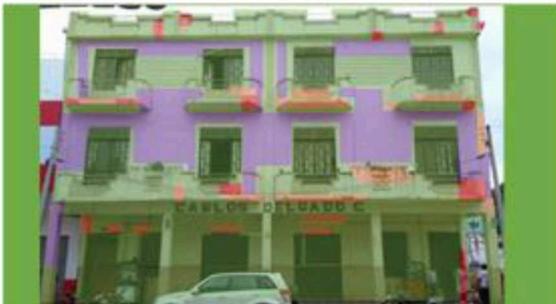
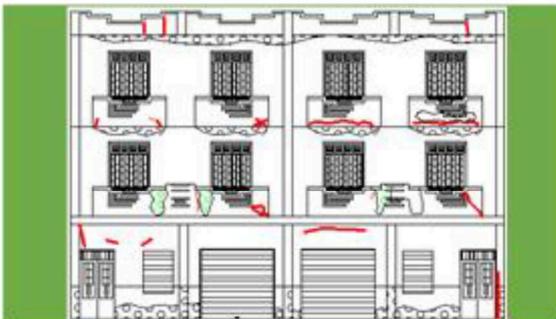
Dirección: ASCAZUBI
Código: IBI-13-14-01-000-000021

Lesiones: fig.1 oxidación, fig.2 suciedad, fig.3 grietas, fig. 4 hongos.

Lesiones después del sismo: ESTE INMUEBLE FUE DEMOLIDO

Puntuación 9,64 ETC= 60%
Actuación constructiva: Rehabilitación Media
Área = 218m²
ICR = \$26.55 CTR= \$3133.40

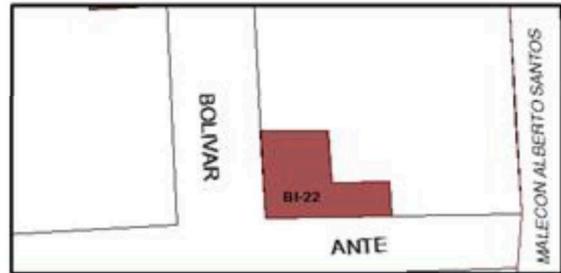
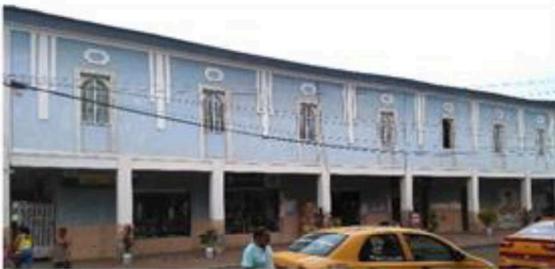
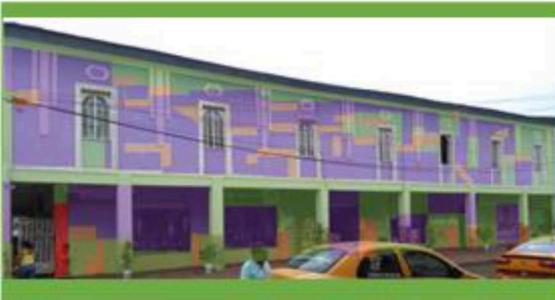
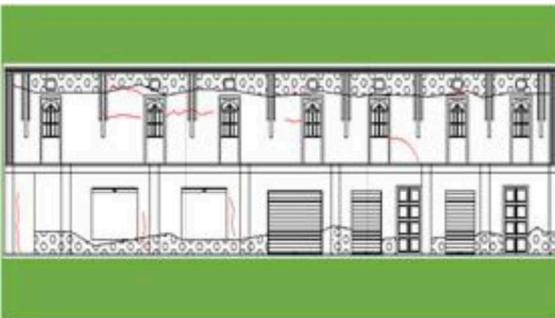
Dirección: ANTE/ BOLIVAR
Código: IBI-13-14-01-000-000022

Lesiones: esta vivienda presenta fisuras en paredes horizontal, vertical y de 45° fig. 1, 2, 4 y grietas en la planta baja fig.3.

Lesiones después del sismo: ESTE INMUEBLE FUE DEMOLIDO

Puntuación 12,46 ETC= 77%
Actuación constructiva: Rehabilitación Ligera
Área = 221 m²
ICR = \$15.27 CTR= \$3374.38

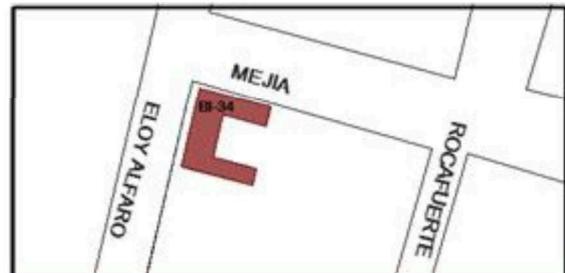
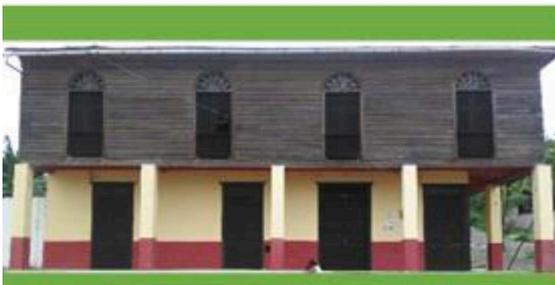
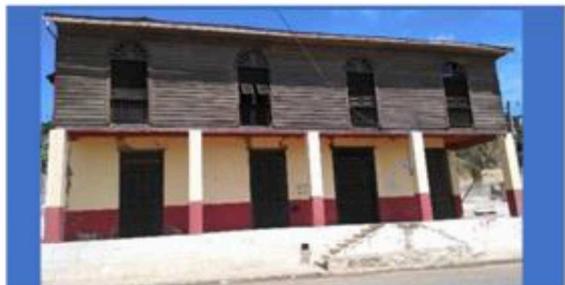
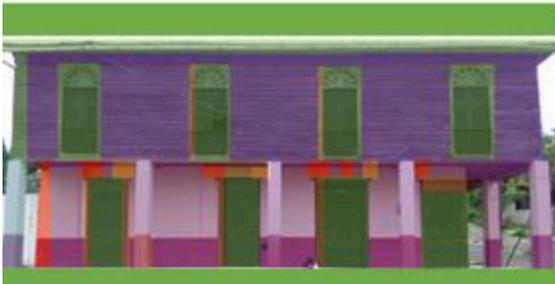
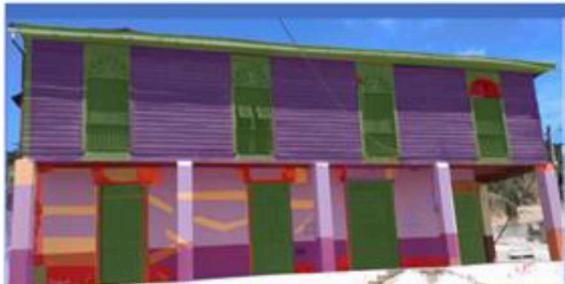
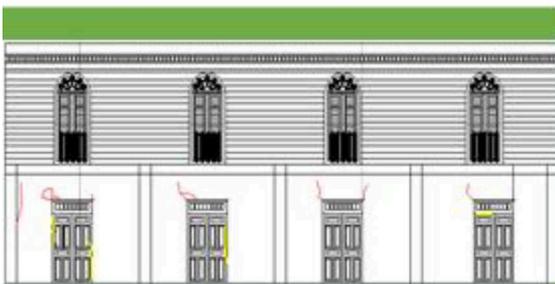
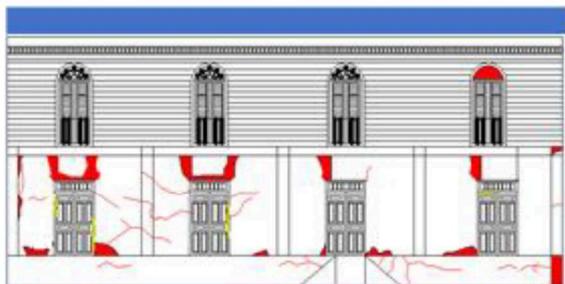
Dirección: MEJIA/ ELOY ALFARO
 Código: IBI-13-14-01-000-000034

Lesiones: Presenta degradación y erosión del material (fig. 1 y 2), ataque de insectos (fig.3), fisuras (fig.4).

Lesiones después del sismo: fig.1 grieta, (fig.2, 3,4y 5) desprendimientos

Puntuación 13,72 ETC= 85%
 Actuación constructiva: Mantenimiento
 Área = 141 m²
 ICR = 9.96 CTR= 1404.06

ETC después del sismo: 78%
 Actuación constructiva: Rehabilitación Ligera
 ICR =14,60 CTR=2059.28

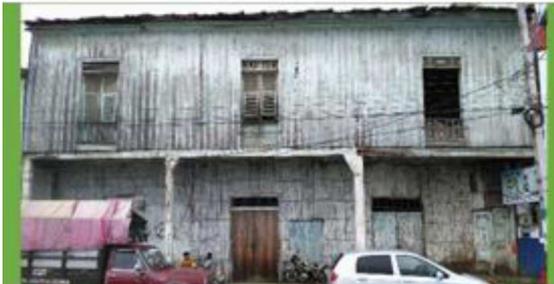
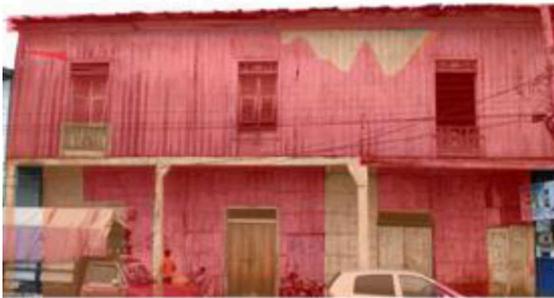
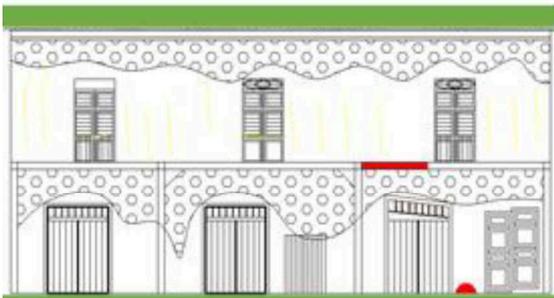
Lesiones : (fig.1) carbonatación del hormigón, (fig.2) ataque de insectos, (fig.3) erosión, (fig.4) mal anclaje de la carpintería.

Puntuación 4,50 ETC= 28%
Actuación constructiva: Rehabilitación Pesada
Área = 123 m²
ICR = 47.80 CTR= 5879.11

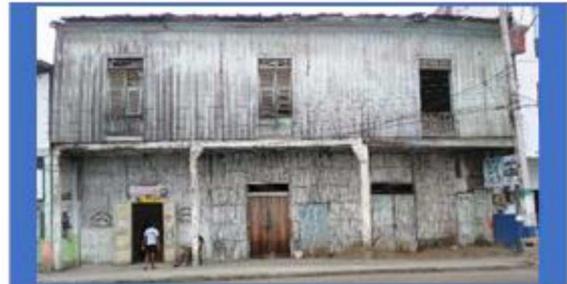
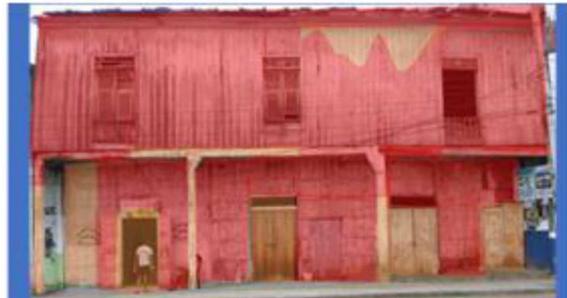
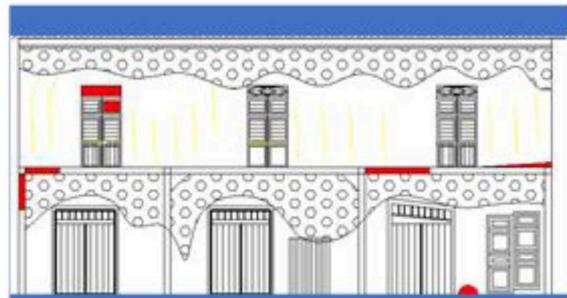
Lesiones después del sismo: (fig.1) deformaciones y desencajes, (fig.2) abombamientos

ETC después del sismo: 26%
Actuación constructiva: Rehabilitación Pesada
ICR =49,13 CTR=6042.42

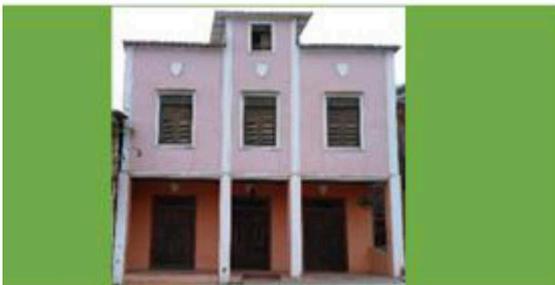
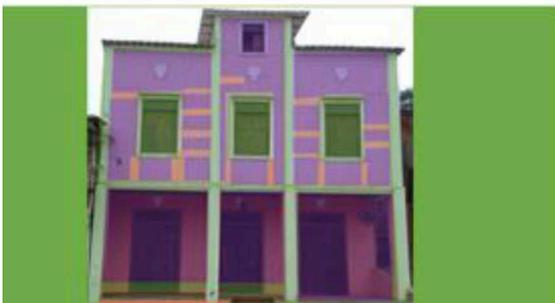
Lesiones : (fig.1) suciedad, (fig.2) cloruros, (fig.3 y 4) fisuras.

Puntuación 13,80 ETC= 85%
 Actuación constructiva: Mantenimiento
 Área = 82 m²
 ICR = 9.96 CTR= 816.54

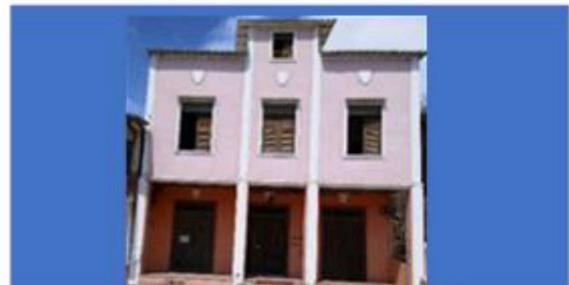
Lesiones después del sismo: (fig.1, fig.2 y fig.3) desprendimientos y fisuras horizontales y verticales

ETC después del sismo: 75%
 Actuación constructiva: rehabilitación Ligera
 ICR =16.60 CTR= 1360.90

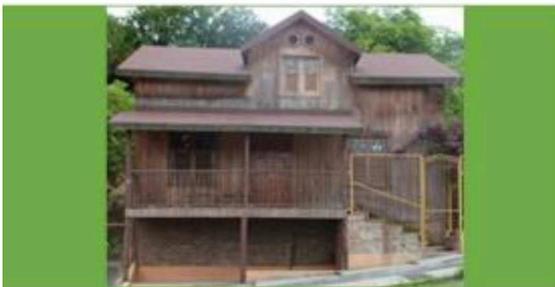
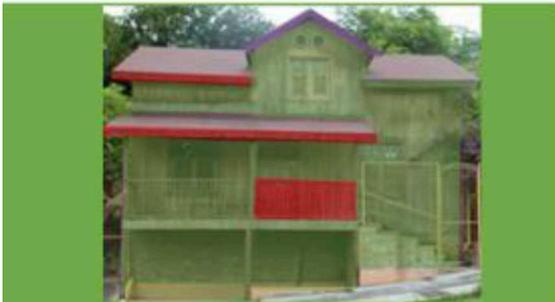
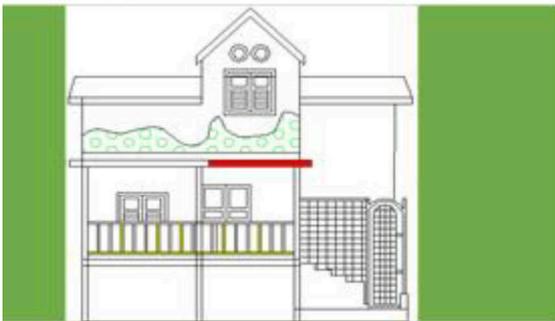
Lesiones : (fig.1) manchas de humedad, (fig.2) sufre de ataque de insectos, (fig.3) perdida de color.

Puntuación 12,32 ETC= 76%
Actuación constructiva: Rehabilitación Ligera
Área = 76m²
ICR =15,93 CTR= 1210.87

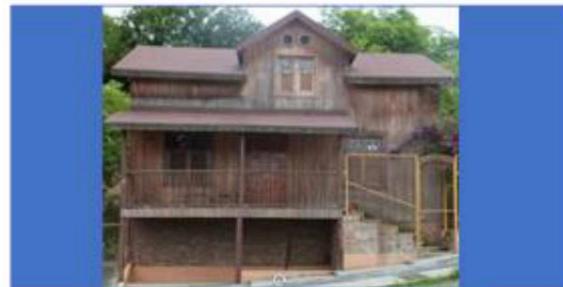
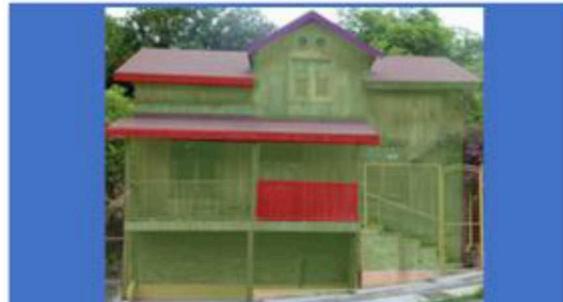
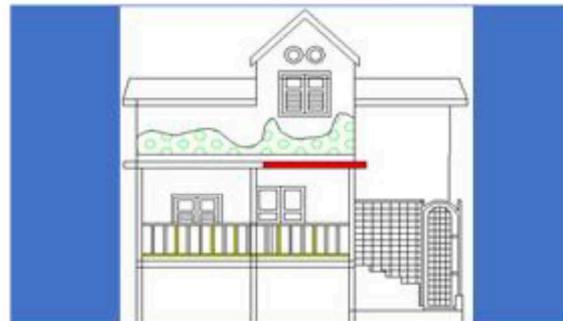
Lesiones después del sismo: no sufrió daños en su fachada, aunque tiene restringido el uso.

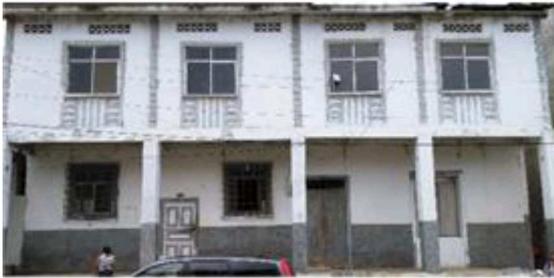
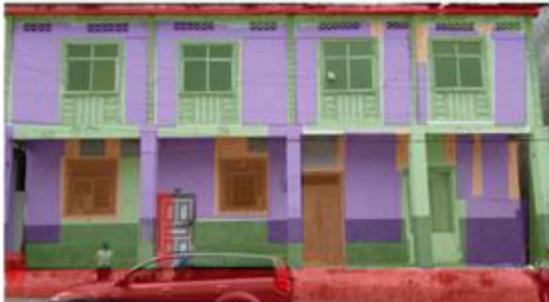
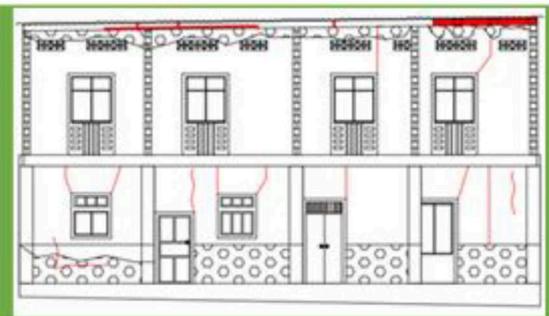
Lesiones después del sismo:
EN RECONSTRUCCIÓN.

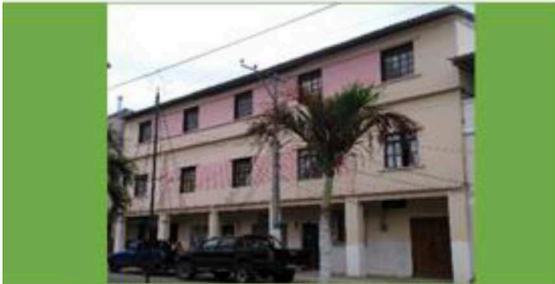
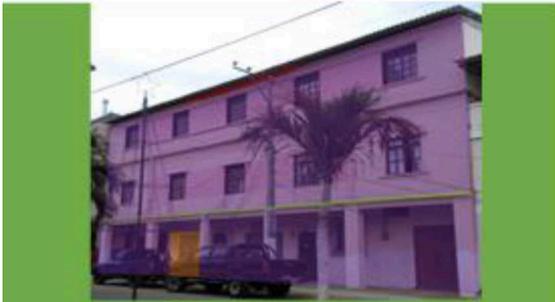
Lesiones presenta unas pequeñas fisuras (fig.1), oxidación en elementos metálicos (fig.2 y 3), desplome del alero (fig.4).

Puntuación 15,39 ETC=95%
 Actuación constructiva: Mantenimiento
 Área = 280 m²
 ICR = 3.32 CTR= 929.40

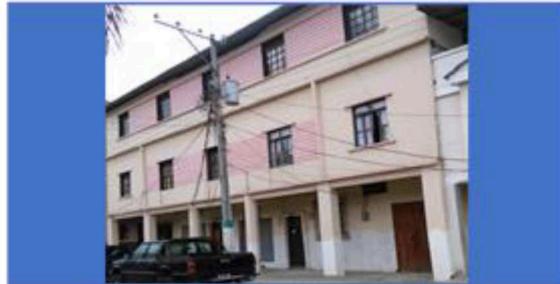
Lesiones después del sismo: (fig.1, fig.2, fig.3) fisuras y grietas, (fig.2, fig.3) erosión causada por el sismo.

ETC después del sismo: 85%
 Actuación constructiva: Mantenimiento
 ICR = 9.96 CTR= 2788.20

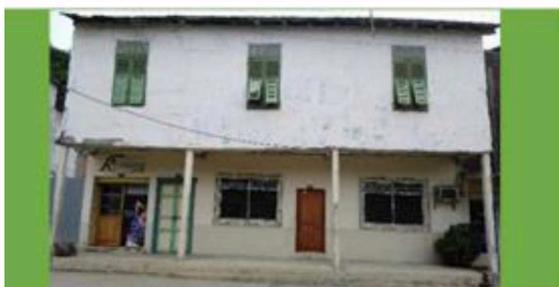
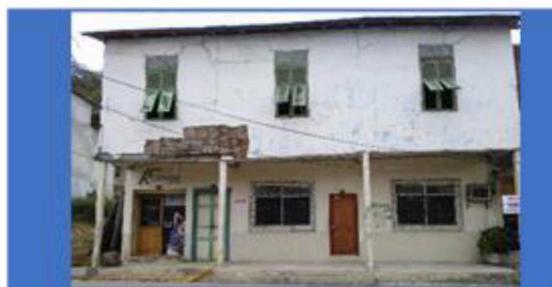
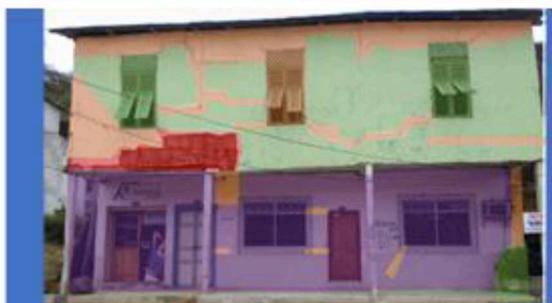
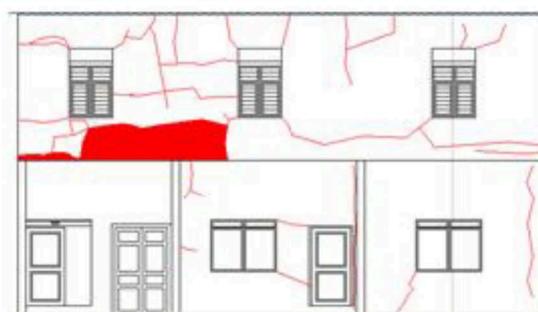
Lesiones : (fig.1) ataque de insectos, (fig.2) humedad, (fig.3, 4, 5) fisuras.

Lesiones después del sismo: (fig.2) desprendimiento, (fig.1, 3, 4, 5) fisuras.

Puntuación 12.50 ETC= 77%
 Actuación constructiva: Rehabilitación Ligera
 Área = 86m²
 ICR = 15.27 CTR= 1313.11

ETC después del sismo: 67%
 Actuación constructiva: Rehabilitación Ligera
 ICR =21.91 CTR= 1884.02

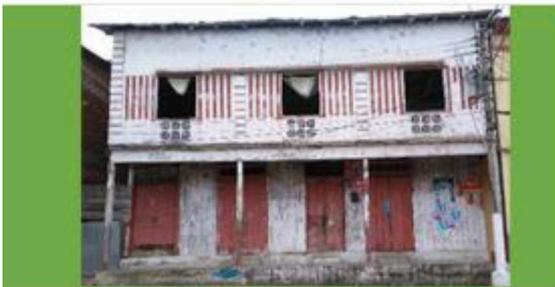
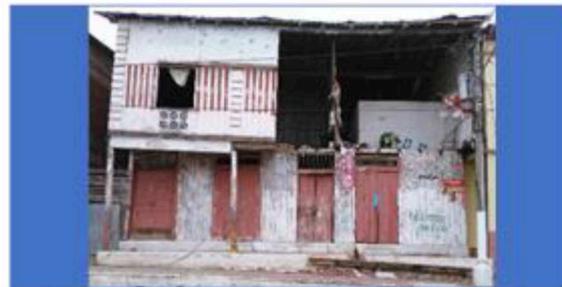
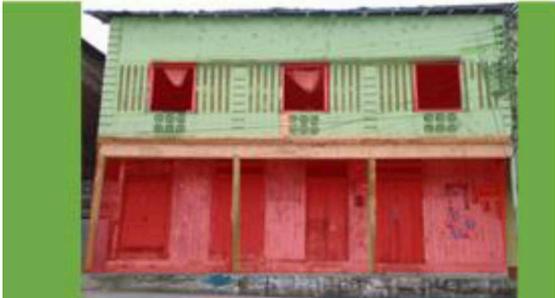
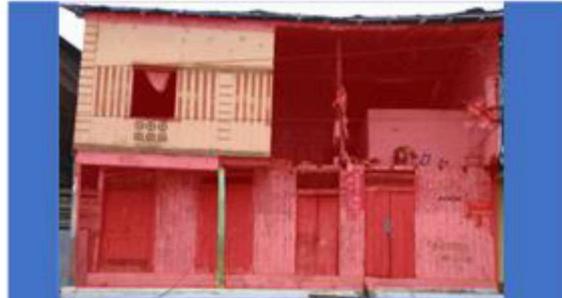
Lesiones: (fig.1) grieta, (fig.2) deformación, (fig.3) ataque de insectos, (fig.4) suciedad generalizada.

Lesiones después del sismo: (fig.1) desplome, (fig.2) desprendimiento y deformación.

Puntuación 6,57 ETC= 41%
 Actuación constructiva: Rehabilitación Media
 Área =100 m²
 ICR =39.17 CTR= 3916.75

ETC después del sismo: 25%
 Actuación constructiva: Rehabilitación Pesada
 ICR =49.79 CTR= 4978.92

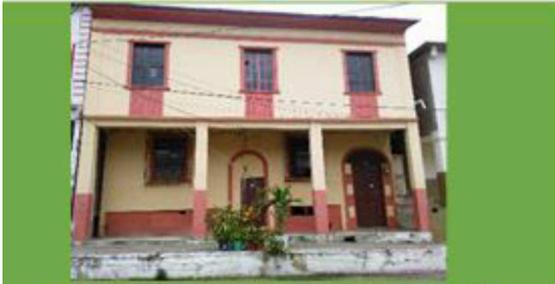
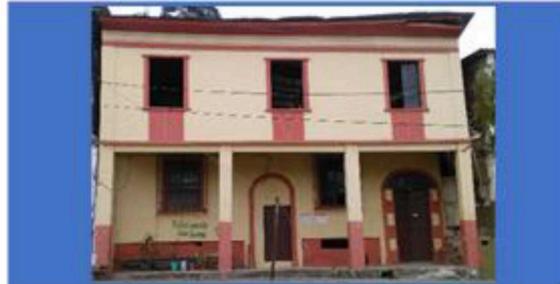
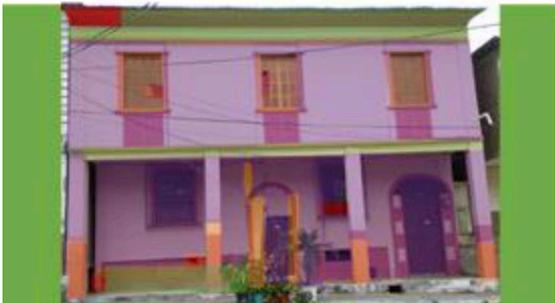
Lesiones: (fig.1) ataque de insectos, (fig.2) rotura de pieza, (fig.3) cristales rotos, (fig.4) degradación y presencia de cloruros, (fig.5) oxidación.

Lesiones después del sismo: (fig.1) desencaje (fig.2 y 3) fisuras, (fig.4) hundimiento, (fig.5) rotura de pieza.

Puntuación 14,17 ETC= 87%
 Actuación constructiva: Mantenimiento
 Área =98 m²
 ICR = 8.63 CTR= 845.75

ETC después del sismo: 79%
 Actuación constructiva: Rehabilitación Ligera
 ICR =13.94 CTR= 1366.22

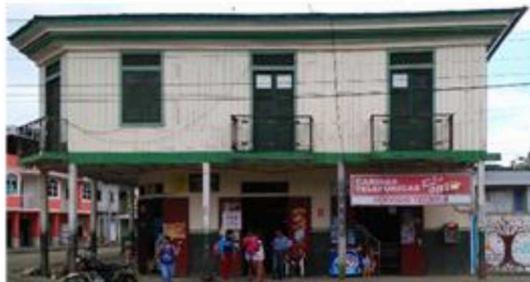
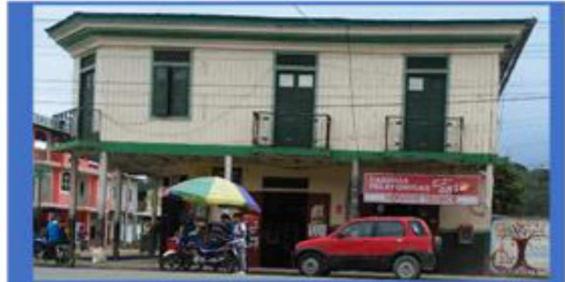
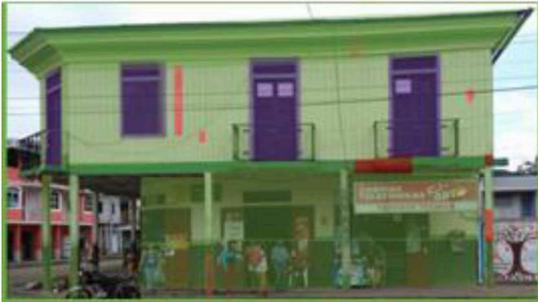
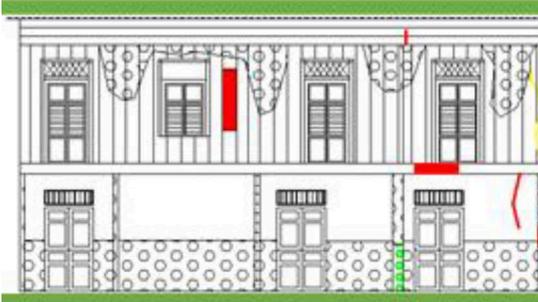
Lesiones: (fig.1) presencia de cloruros, (fig.3 y 4) ataque de insectos, suciedad, fisuras y grietas, (fig.2) degradación y erosión

Lesiones después del sismo: (fig1 Y fig.2) fisuras y grietas.

Puntuación 11,08 ETC= 68%
 Actuación constructiva: Rehabilitación Ligera
 Área = 119m²
 ICR = 21,24 CTR= 2527.96

ETC después del sismo: 65%
 Actuación constructiva: Rehabilitación Ligera
 ICR =23.23 CTR= 2764.96
