UNIVERSIDAD LAICA “ELOY ALFARO” DE MANABÍ

CARRERA: INGENIERIA CIVIL

**“PROPUESTA DE ACCIONES PARA LA
PRESERVACIÓN DEL PATRIMONIO DE LOS BIENES
PATRIMONIALES INMUEBLES DEL CANTÓN SUCRE,
PARROQUIA BAHÍA ZONA SUR Y PARROQUIA SAN
ISIDRO.”**

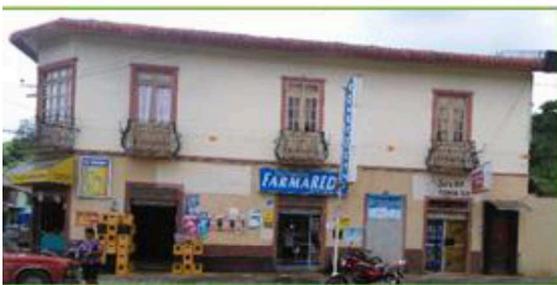
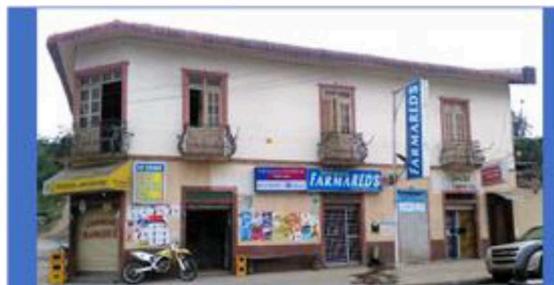
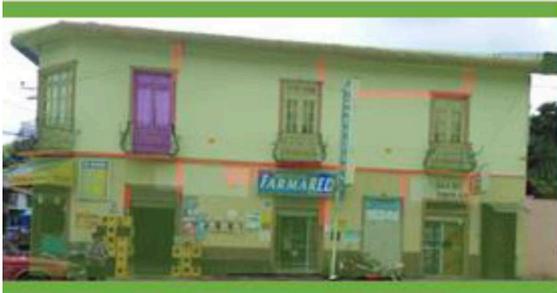
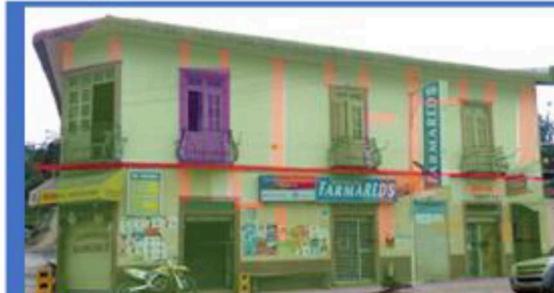
Lesiones: (fig.1) humedad, (fig.2 y 3) fisuras

Lesiones después del sismo: (fig.1) Fisuras

Puntuación 11,44 ETC=71%
Actuación constructiva: Rehabilitación Ligera
Área = 165m²
ICR =19,25 CTR= 3176,55

ETC después del sismo: 68%
Actuación constructiva: Rehabilitación Ligera
ICR =21.24 CTR= 3505.16

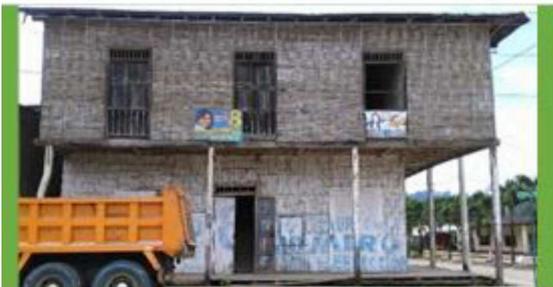
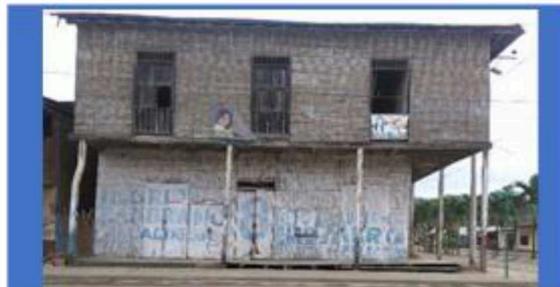
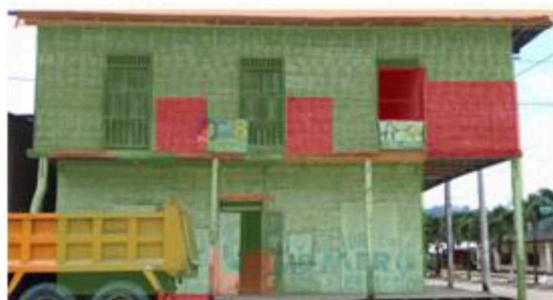
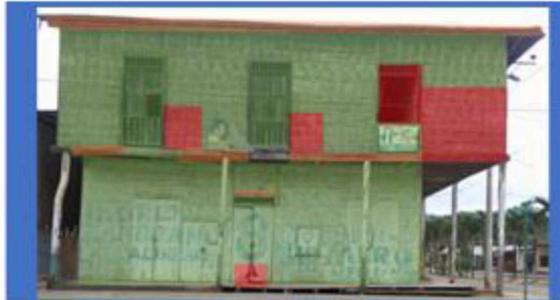
Lesiones: (fig.1) oxidación, (fig.2) ataque de insectos (fig.3) mal anclaje de carpintería, (fig.4) suciedad y falta de estanqueidad.

Lesiones después del sismo: se agravaron levemente las lesiones anteriores.

Puntuación 8,52 ETC= 53%
Actuación constructiva: Rehabilitación Media
Área = 102 m²
ICR = 31.20 CTR= 3182.53

ETC después del sismo: 52%
Actuación constructiva: Rehabilitación Media
ICR = 31.87 CTR= 3250.24

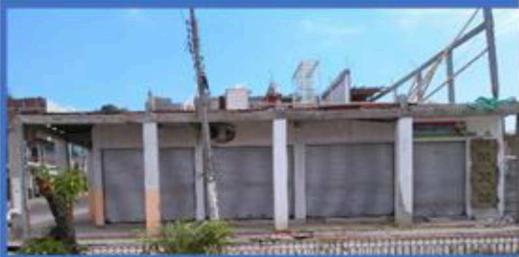
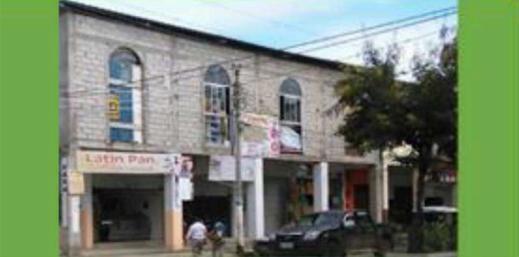
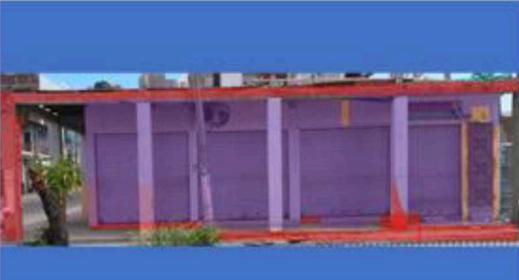
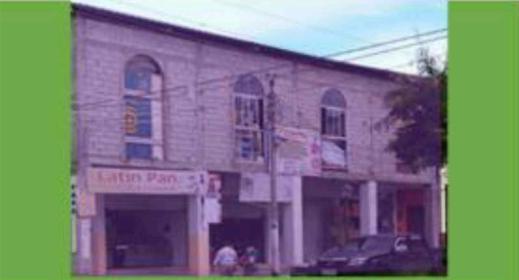
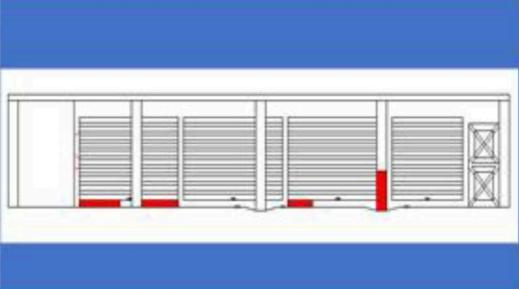
<p>Descripción y detalles de la vivienda La vivienda fue construida XIX entre los años 1890 y 1900, se reconstruyo en el 2016, sus paredes son de bloques, revestidas de mortero.</p>	<p>Lesiones después del sismo: fig.1 hundimiento, fig2 y 3 desprendimientos</p>
<p>Lesiones: las ventanas de la planta alta aún no han sido colocadas, la reconstrucción aún no está concluida.</p>

<p>Puntuación 16,2 ETC= 100% Actuación constructiva: Mantenimiento Área = 73m² ICR= 0,00 CTR= 0,00</p>	<p>ETC después del sismo: 97% Actuación constructiva: Mantenimiento Área = 62m² ICR= 1.99 CTR = 123.48</p>
<p>No tiene lesiones</p>

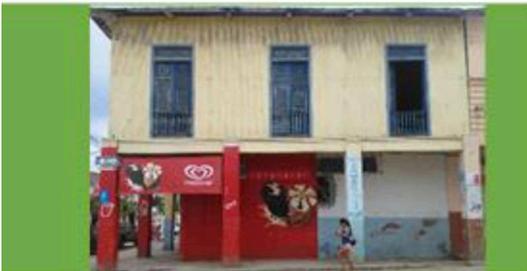
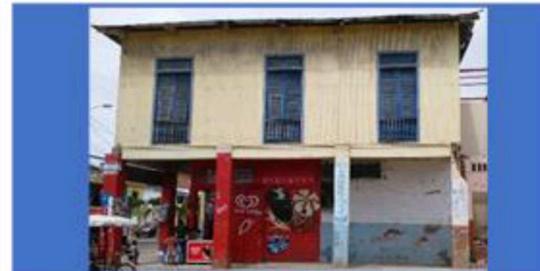
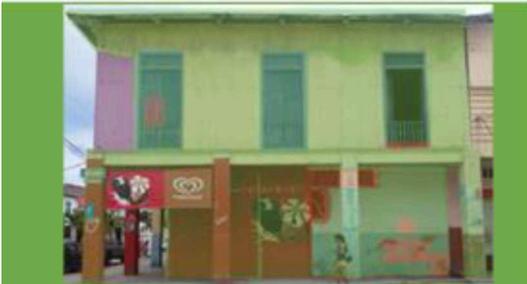
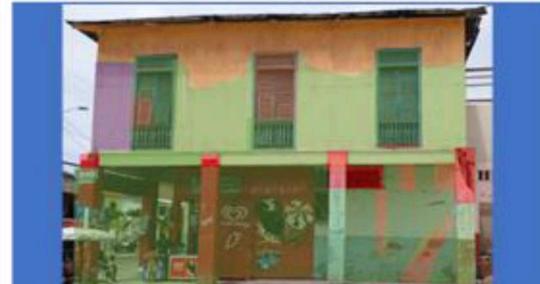
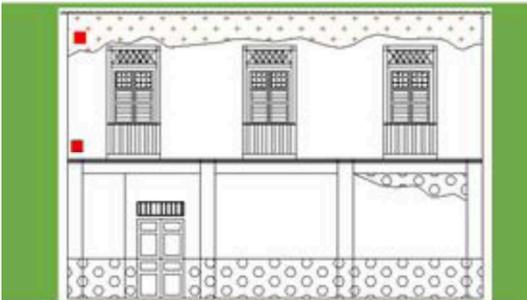
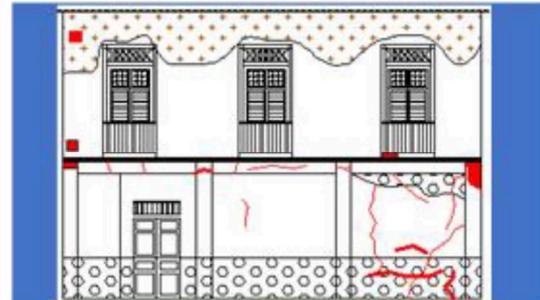
Lesiones: fig.1 y fig.3 oxidación, fig.2 mal anclaje

Lesiones después del sismo: fig.1 rotura de pieza, fig.2 y fig.3 fisuras y grietas.

Puntuación 10.07 ETC= 62%
 Actuación constructiva: Rehabilitación Ligera
 Área = 106m²
 ICR =25.23 CTR= 2674.01

ETC después del sismo: 60%
 Actuación constructiva: Rehabilitación Media
 ICR = 26,55 CTR= 2814,75

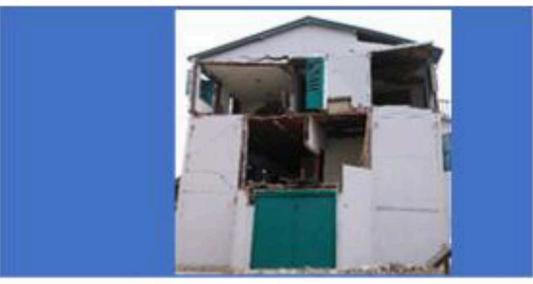
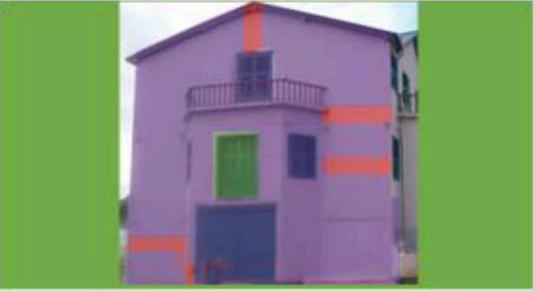
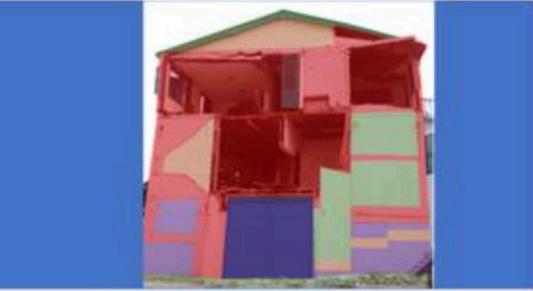
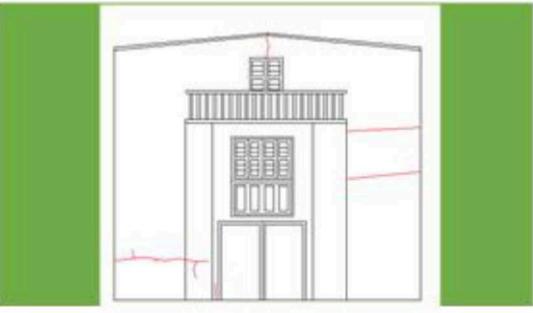
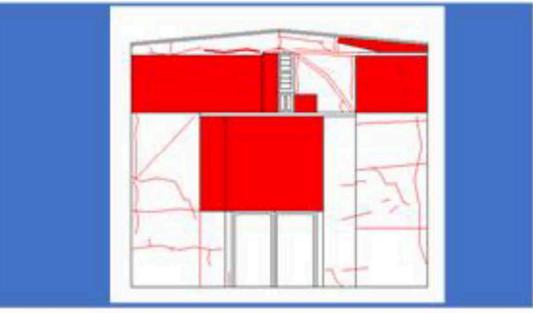
<p>Descripción y detalles de la vivienda La vivienda fue construida Siglo XX, entre los años de 1864 y 1867, sus horcones de madera, vigas de madera, paredes de ladrillo.</p>	<p>Lesiones después del sismo: fig.1 y fig.3 desplome, fig.2 fisuras</p>
<p>Lesiones: fig.1 y fig.2 fisuras, fig.3 suciedad</p>

<p>Puntuación 15.99 ETC= 99% Actuación constructiva Área = 116 ICR =0.66 CTR= 77.01</p>	<p>ETC después del sismo: 40% Actuación constructiva: Rehabilitación Pesada ICR =39.83 CTR= 4620.44</p>

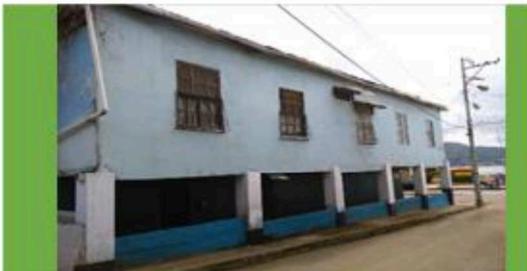
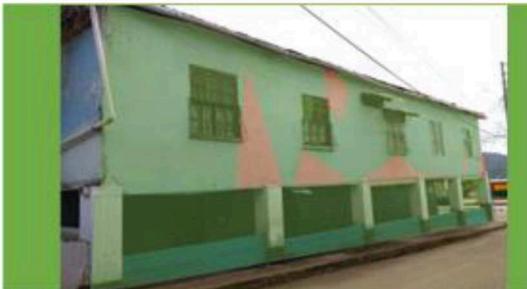
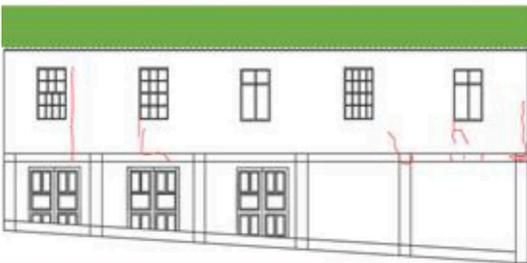
Lesiones: fig.1, 3,4 fisuras, fig.2 suciedad.

Lesiones después del sismo: ESTE INMUEBLE FUE DEMOLIDO

Puntuación 12,28 , ETC=76%
 Actuación constructiva: Rehabilitación Ligera
 Área = 72 m²
 ICR= \$13,44 CTR= \$966,87

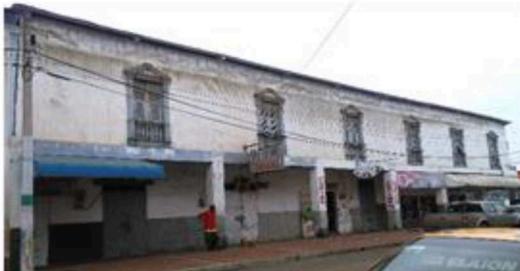
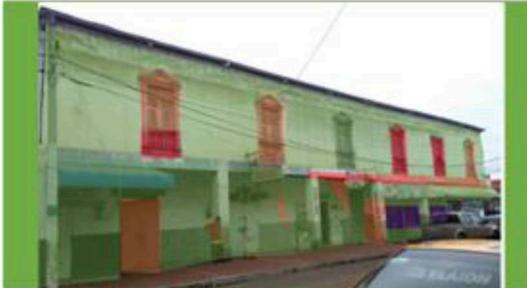
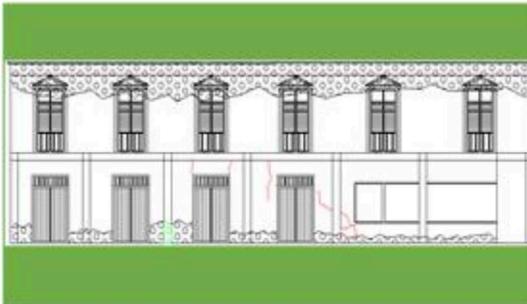
Lesiones: suciedad (fig.1), sufre de ataque de insectos y deformaciones o desencaje (fig.2), deformación de vigas (fig.3), fisuras y grietas fig.4).

Lesiones después del sismo: ESTE INMUEBLE FUE DEMOLIDO

Puntuación 8,38 ETC= 52%
 Actuación constructiva: Rehabilitación Media
 Área = 262 m²
 ICR = \$31.87 CTR= \$8348.65

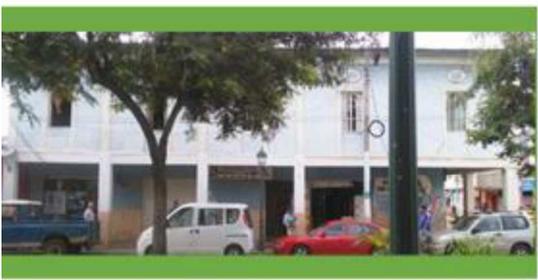
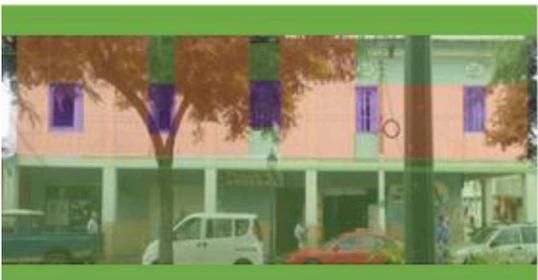
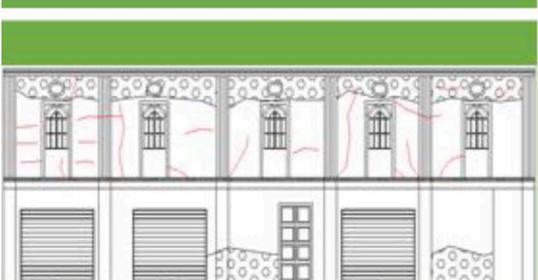
<p>Descripción y detalles de la vivienda La vivienda fue construida Siglo XX, entre 1920 y 1930, columnas y vigas de madera revestidas con ladrillo y mortero, paredes planta alta de caña picada revestidas con quincha, planta baja de ladrillo y mortero.</p>	<p>Lesiones después del sismo: ESTE INMUEBLE FUE DEMOLIDO</p>
<p>Lesiones: fig.1, fig.2, fig.3 presenta fisuras en paredes horizontal, vertical y de 45°.</p>	<p>ESTE INMUEBLE FUE DEMOLIDO</p>

<p>ESTE INMUEBLE FUE DEMOLIDO</p>
<p>Puntuación 12,38 ETC= 76% Actuación constructiva: Rehabilitación Ligera Área =157m² ICR = \$15.93 CTR= \$2501.41</p>	<p>ESTE INMUEBLE FUE DEMOLIDO</p>

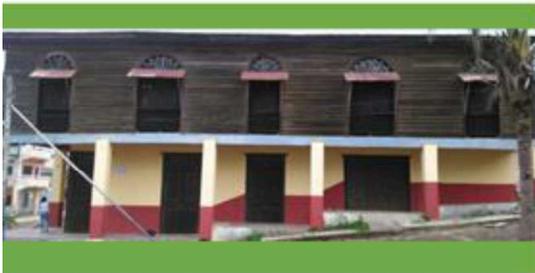
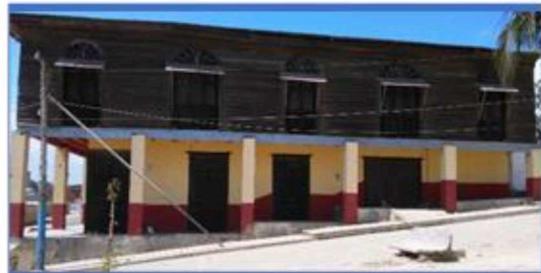
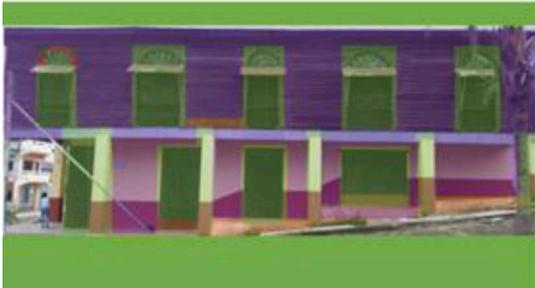
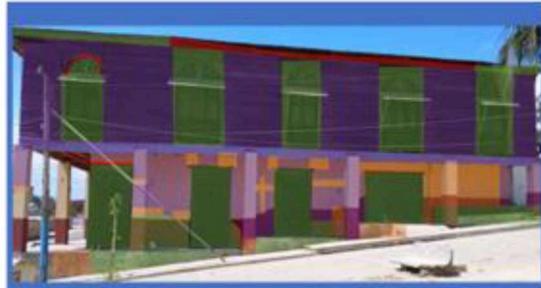
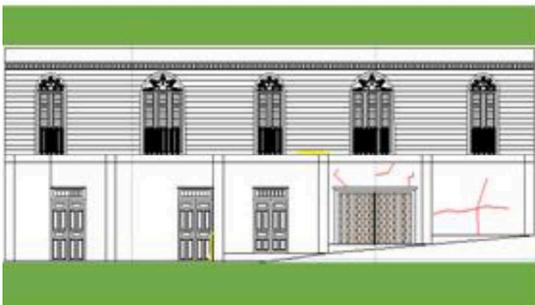
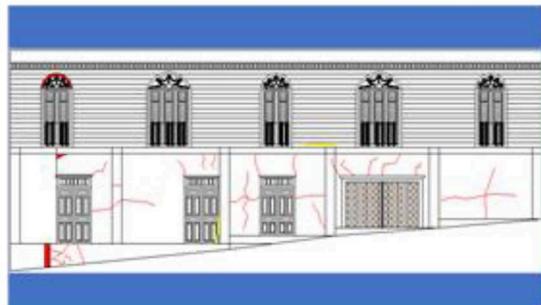
Lesiones: Presenta oxidación (fig.1), ataque de insectos (fig.2), grietas (fig.3), fisuras (fig.4), rotura de pieza (fig.5)

Lesiones después del sismo: (fig.1, 3 y 4) fisuras (fig.2) desprendimiento

Puntuación 13,37 ETC= 83%
 Actuación constructiva: Mantenimiento
 Área = 156 m²
 ICR = 11.29 CTR= 1760.55

ETC después del sismo: 80%
 Actuación constructiva: Rehabilitación Ligera
 ICR = 13.28 CTR= 2071.23

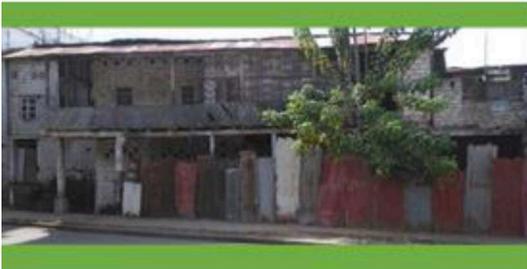
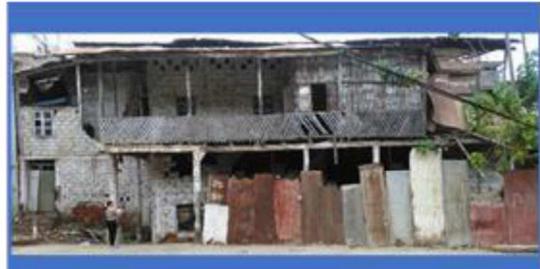
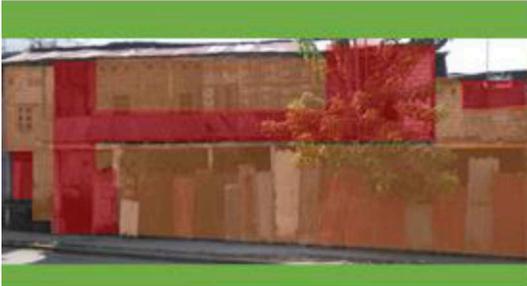
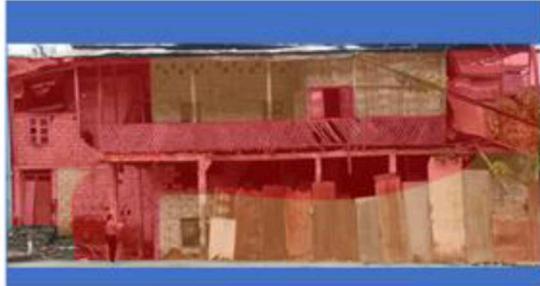
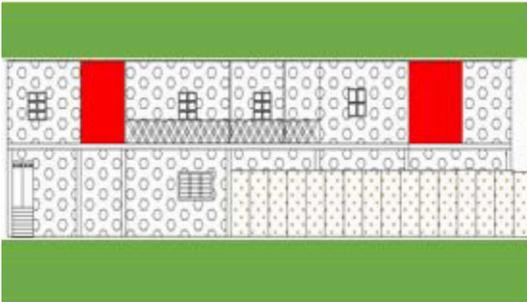
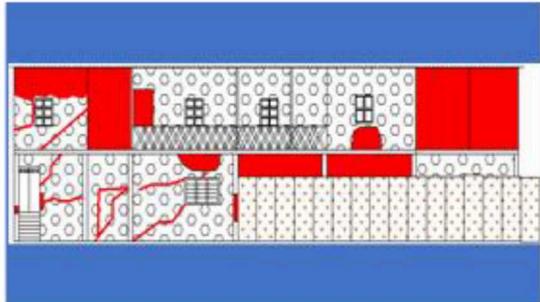
Anexo 6.8: Ficha resumen de la fachada IBI-13-14-01-000-000037 fachada B.

Lesiones: (fig.1) mal anclaje de la carpintería, (fig.3) suciedad, (fig.2) desplome, (fig.4) erosión

Lesiones después del sismo: (Fig.1.) grieta, (f2.) Mal anclaje de la carpintería, (fig.3 y fig.5) desplome, (fig.4) carbonatación del hormigón

Puntuación 4,50 ETC= 35%
 Actuación constructiva: Rehabilitación Pesada
 Área = 215 m²
 ICR = 43.15 CTR= 9277.39

ETC después del sismo: 31%
 Actuación constructiva: Rehabilitación Pesada
 ICR = 45.81 CTR= 9848.30

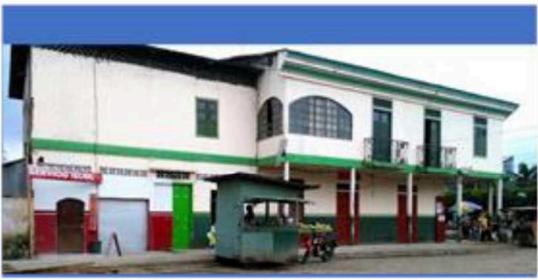
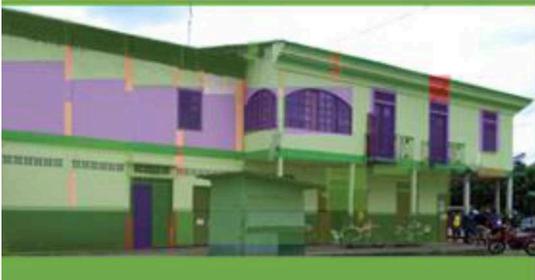
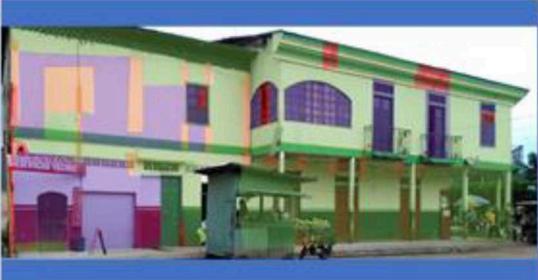
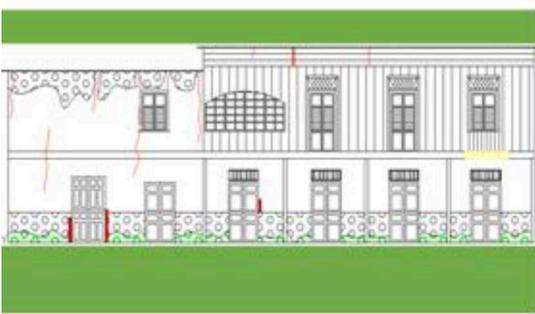
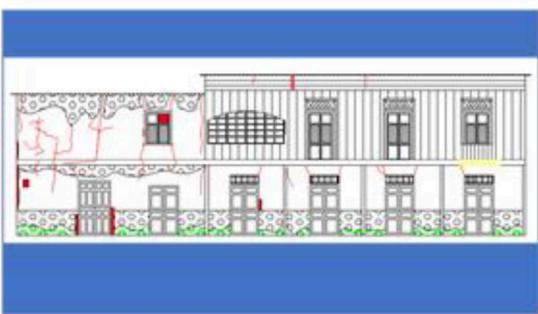
Anexo 6.9: Ficha resumen de la fachada IBI-13-14-57-000-000001 fachada B.

<p><u>Descripción y detalles de la vivienda</u> La vivienda fue construida Siglo XX, en el año de 1932, sus columnas y vigas son de madera, paredes de madera, persianas y puertas de madera.</p>	<p>Lesiones después del sismo: (fig1 y fig.2) fisuras, (fig.4) erosión o rotura de pieza.</p>
<p>Lesiones : (fig.1 y 2) fisuras y grietas, (fig.3) presencia de cloruros, (fig.4) degradación y erosión, (fig.5) suciedad</p>

<p>Puntuación 10.47 ETC= 65% Actuación constructiva: Rehabilitación Ligera Área = 184m² ICR = 23.23 CTR= 4275.23</p>	<p>ETC después del sismo: 62% Actuación constructiva: Rehabilitación Ligera ICR =25.23 CTR= 4641.68</p>

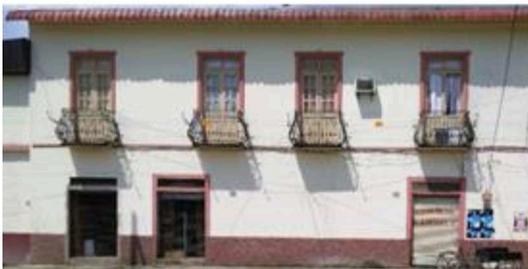
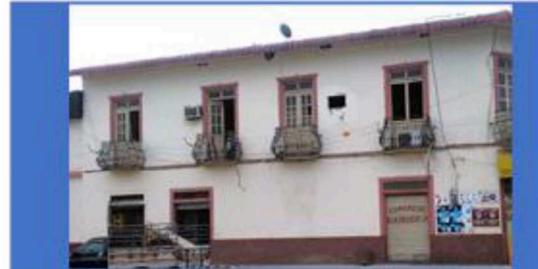
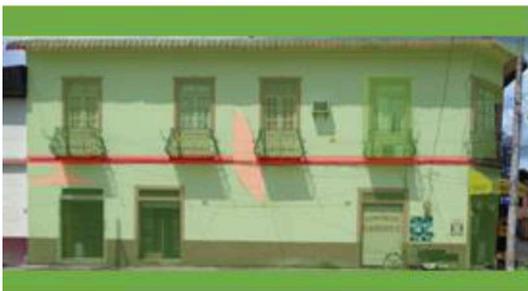
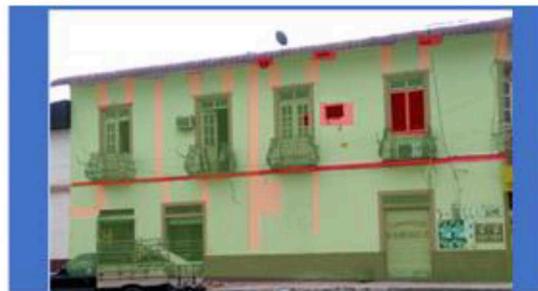
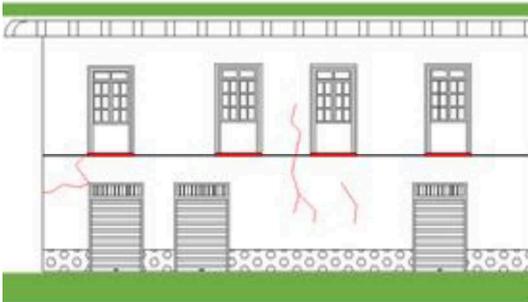
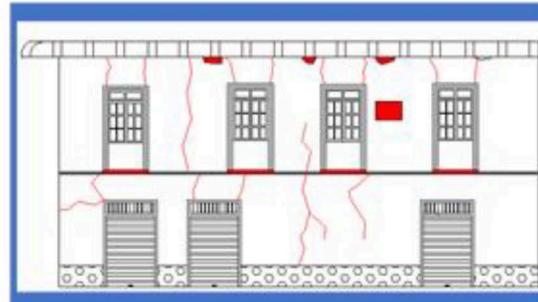
Anexo 6.10: Ficha resumen de la fachada IBI-13-14-57-000-000002 fachada B.

Lesiones: (fig.1 y 2) fisuras, (fig.3) presencia de cloruros, fig.4 oxidación

Lesiones después del sismo: (fig1, fig.2) fisuras y desprendimientos, (fig.3) fisuras.

Puntuación 11,72 ETC=72%
 Actuación constructiva: Rehabilitación Ligera
 Área = 170m²
 ICR = 18.59 CTR= 3159.95

ETC después del sismo: 66%
 Actuación constructiva: Rehabilitación Ligera
 ICR =22.57 CTR= 3837.09

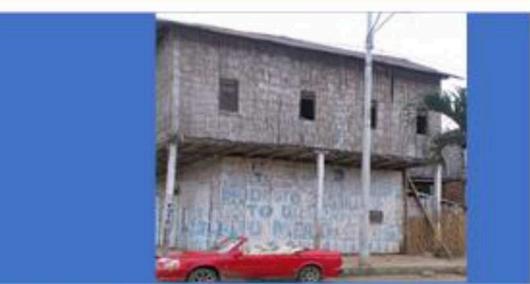
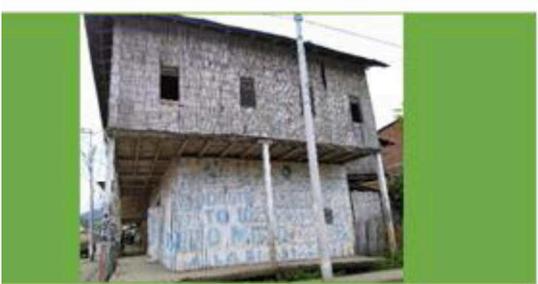
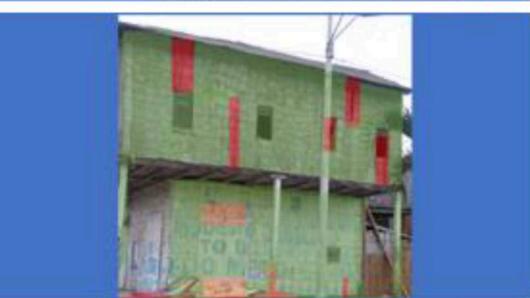
Anexo 6.11: Ficha resumen de la vivienda IBI-13-14-57-000-000003 fachada B.

<p><u>Descripción y detalles de la vivienda</u> La vivienda fue construida del último cuarto de siglo XIX, paredes de caña picada, estructura de madera, ventanas de madera y puertas de zinc.</p>	<p>Lesiones después del sismo: se agravaron levemente las lesiones anteriores.</p>
<p>Lesiones: fig.1 fig.2 falta de estanqueidad, fig.3 suciedad, fig.4 ataque de insectos</p>

<p>Puntuación 9,66 ETC= 60 % Actuación constructiva: Rehabilitación Media Área = 95m² ICR = 26.55 CTR= 2522.65</p>	<p>ETC después del sismo: 59% Actuación constructiva: Rehabilitación Media ICR = 27.22 CTR=2585.72</p>
