*TESIS DE GRADO*

*PREVIA LA OBTENCIÓN DEL TÍTULO DE:  
INGENIERO CIVIL*

*ANÁLISIS DE LA CARBONATACIÓN EN EL PUENTE RÍO CAÑA  
UBICADO EN LA PARROQUIA SAN LORENZO DEL CANTÓN MANTA.*

*JOSÉ JHONNY TUAREZ BRAVO*

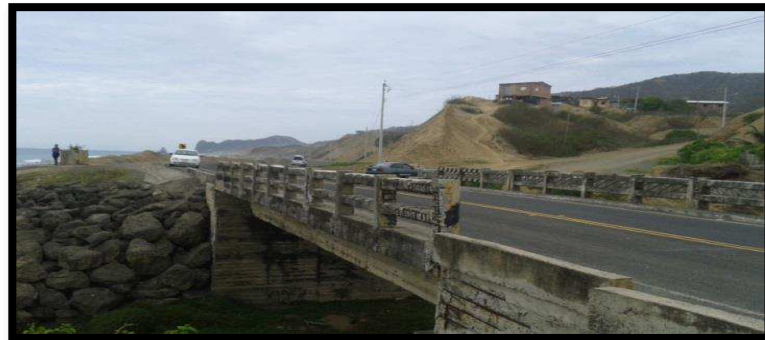
Figura 2.3. Puente Rio Caña.

El puente, construido de hormigón armado en su losa, estribos, vigas y pasamanos, de tipología estructural, típica de construcción de estos puentes de carretera. En la siguiente foto se muestra una vista del puente en estudio.

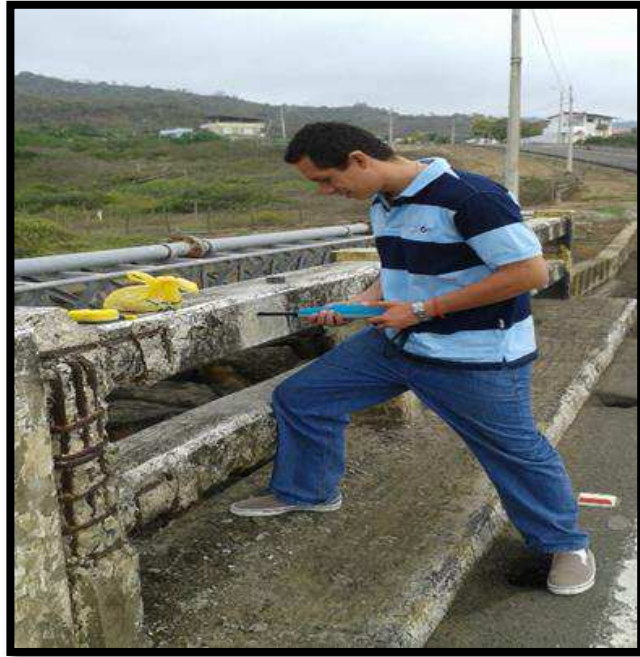
Figura 3.8. Golpes del esclerómetro.

En la Figura 3.8. Se realiza el ensayo no destructivo con el esclerómetro, antes de hacer el ensayo, se limpió la zona a investigar con los instrumentos ya antes mencionado.

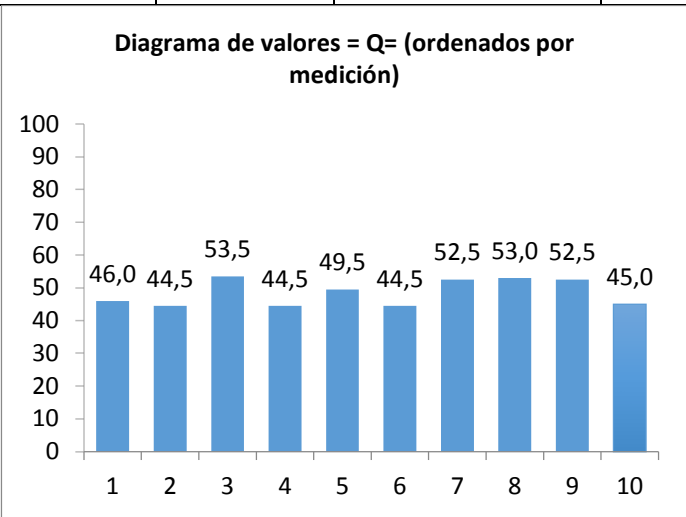
Tabla 3.6. Tablero del puente.

▲ CONTADOR DE IMPACTOS	NOMBRE	FECHA Y HORA	VALOR MEDIO	MODO PROMEDIO	VALORES ABERRANTES SUPERIOR	VALORES ABERRANTES INFERIOR	VÁLIDO/TOTAL	DESV. ÒP.	CURVA DE CONV.	FACTOR DE FORMA	FACTOR DE CARBONATACIÒN																								
3 1891	Tablero del puente	07/02/2015 16:30	300 kg/cm <sup>2</sup>	Promedio ASTM	0	0	10/10	73 kg/cm <sup>2</sup>	Curve EU	Cilindro (83%)	0.85																								
			<p><b>Diagrama de valores = Q= (ordenados por medición)</b></p>

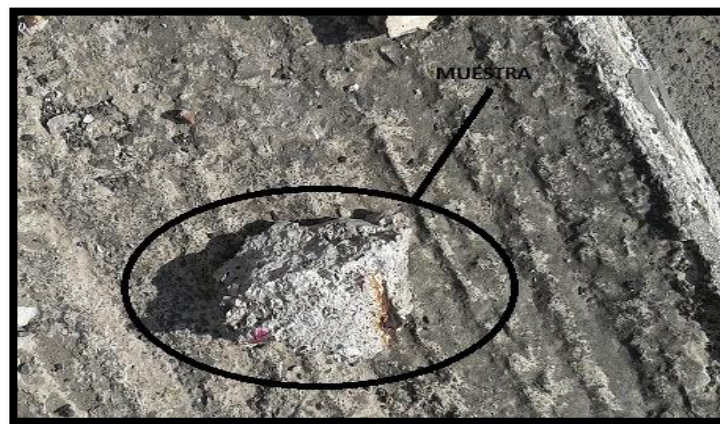
Figura 3.9. Extracción de muestras del puente.

Se extrajeron muestras del puente, ver Figura 3.9, con el fin de estudiar la alcalinidad del hormigón de la estructura, las muestras fueron limpiadas y llevadas al laboratorio de suelos y hormigón “Bolívar Ortiz” de la Escuela de Ingeniería Civil de la Universidad Laica Eloy Alfaro de Manabí, para posteriormente pulverizar las caras externas de los pasamanos, estribos y vigas, utilizando una lija y receptor las partículas en un recipiente ver Figura 3.10.
