**PROPUESTA DE RECUPERACIÓN ARQUITECTÓNICA**

**PATRIMONIAL DE LA “CASA METALLI” PARA LA**

**ADECUACIÓN DE MUSEO EN SITIO Y ARCHIVO HISTÓRICO EN**

**LA CIUDAD DE PORTOVIEJO**

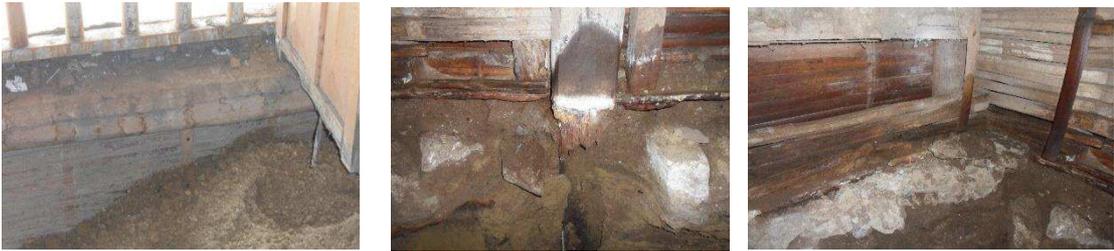
**Imagen 2: Cimiento**

Para efectuar una recuperación efectiva se realizó un proceso de evaluación de la vivienda, observando que existía deterioro en la estructura, fachadas, pisos-entrepisos, acabados, espacios exteriores e interiores, escaleras, instalaciones y en ruina la cubierta.

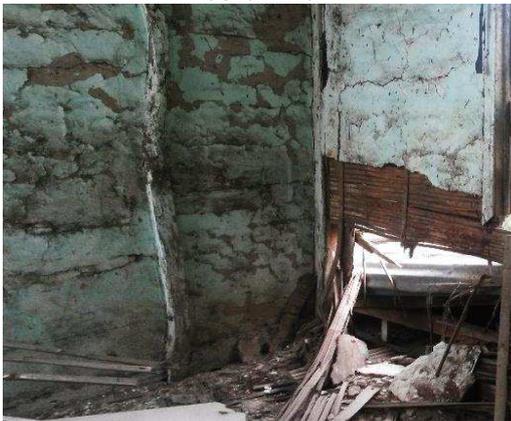
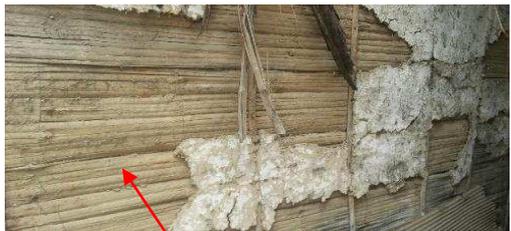
N. 2	Ubicación: Calle Chile y 10 de agosto	CASA METALLI	CODIGO: PA
<b>ELEMENTO ESTRUCTURAL: PAREDES</b>			
<b>PUNTALILLOS, CONTRETE, CAÑA PICADA Y ENQUINCHE</b>		<b>ESTADO Y LESIONES:</b>	
<p>Puntalillos                      Concreto</p>

<p>Se realiza la observación en las paredes existentes de la casa, dado que en la parte colapsada del inmueble solo se aprecia el alto grado de deterioro del mismo.</p> <p>Las paredes están compuestas por columnas, puntalillos, concretos, entramado de caña picada con revestimiento de enquincha.</p> <p>El estado general de los puntalillos, concretos es malo siendo afectado por ataques de xilófagos y problemas con la humedad y el entramado de caña picada, así como también el revestimiento de enquinche presenta desprendimientos en ciertas partes de la pared, por el grado de deterioro se presentan deformaciones.</p>

<p style="text-align: center;"><b>SUGERENCIAS:</b></p> <p>Es importante que se realice la selección y clasificación de las piezas y elementos que estén en buen estado para la respectiva reutilización, así como también se deben sustituir las partes deterioradas que ya no sirven tomando en cuenta que el reemplazo de las mismas se lo hará con el material original, una vez hecho esto se recomienda marcar las piezas nuevas que suplantán a las originales y por último se deberá hacer una reconstrucción total de las paredes que están colapsadas.</p>

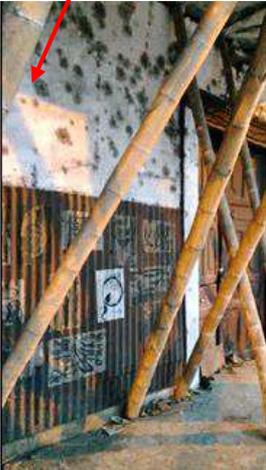
<p style="text-align: center;"><b>Láminas de metal ondulado</b></p>

<p>La fachada posee dos tipos de revestimientos:</p> <p>Planta baja. - Presenta enquinche en el cual se aprecia pequeñas partes desprendidas por deterioro y láminas de metal ondulado afectadas por la corrosión.</p> <p>Planta alta. - Cuenta con un revestimiento de metal repujado con flores de lis, el cual tiene un grado de oxidación muy elevado notándose rupturas, orificios y deformaciones en piezas como las del lado izquierdo de la fachada, en las cuales el material se está desintegrando. Cabe recalcar que este revestimiento es el de mayor importancia porque que hace única la casa en la ciudad.</p>	
<p style="text-align: center;"><b>Enquinche</b></p>

<p style="text-align: center;"><b>SUGERENCIAS:</b></p> <p>Darle mantenimiento y conservación al enquinche; realizar la sustitución de las láminas de metal ondulado que no se puedan reutilizar; restaurar las piezas de metal repujado tratando en lo posible de preservar las originales; a estas se les debe de dar el respectivo mantenimiento, limpiarlas quitando cualquier residuo de la superficie, desoxidarlas y desinfectarlas. Al igual que los demás elementos de la casa, se les debe de hacer una marca que diferencie las piezas nuevas de las antiguas.</p>

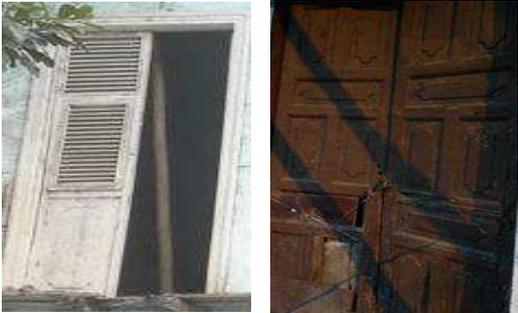
<b>N. 9</b>	<b>Ubicación:</b> Calle Chile y 10 de agosto	CASA METALLI	<b>CODIGO:</b> FP
<b>ELEMENTOS DE FACHADAS: PUERTAS</b>			
<b>PUERTAS EXTERNAS-PUERTA VENTANA</b>		<b>ESTADO Y LESIONES:</b>	
<b>Puertas de Planta Baja</b>		<p>La vivienda posee puertas exteriores de cedro en diferentes diseños; en la planta baja una tiene en la parte superior un dintel con decoraciones en alto relieve, mientras la otra posee pequeños balaustres que permiten el ingreso de luz y ventilación.</p> <p>En la planta alta son puertas ventanas tipo chaza; todas estas presentan graves afectaciones causadas por presencias de xilófagos y factores biológicos ocasionando deformaciones, fisuras y desprendimientos en la superficie de la madera.</p> <p>En cuanto a picaportes y bisagras estos se encuentran afectados por el óxido.</p>

<b>Puertas Fachadas</b>		<p style="text-align: center;"><b>SUGERENCIAS:</b></p> <p>Se debe exponer a las puertas a un proceso de limpieza, mantenimiento y conservación, se tendrá que proceder a la desinfección contra xilófagos para luego con la consolidación devolverle a la madera debilitada la cohesión interna y su respectiva resistencia mecánica, también se tendrá que recuperar el tono original de pintura del acabado de la puerta.</p> <p>Es importante la restauración de este elemento por la riqueza de la composición y el valor histórico que poseen; se deberá tratar al máximo de rescatar los elementos originales llegando a una sustitución solo en caso de que sea avanzado el deterioro de algún componente.</p>

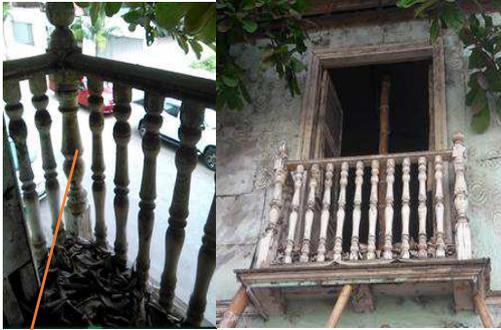
N. 11	Ubicación: Calle Chile y 10 de agosto	CASA METALLI	CODIGO: FB
<b>ELEMENTOS DE FACHADA: BALCONES</b>			
<b>BALCONES EXTERIORES</b>		<b>ESTADO Y LESIONES:</b>

<p data-bbox="352 853 555 927">Hierro Forjado</p> <p data-bbox="576 1077 815 1137">Piso de balcón muy deteriorado.</p>		<p data-bbox="858 479 1439 730">La vivienda posee en su fachada principal 3 balcones, los cuales tienen balaustres de madera que están siendo atacados por xilófagos, hongos y humedad, logrando se apreciar desprendimientos, hendiduras y pudrición.</p> <p data-bbox="858 734 1439 880">Otro material es el hierro forjado que actualmente se conserva en buen estado, solo presenta desprendimiento total de la pintura.</p> <p data-bbox="858 884 1439 1025">Parte del piso del balcón central se encuentra en pésimas condiciones, afectado por la humedad y factores biológicos.</p> <p data-bbox="858 1030 1439 1205">Algo muy importante de mencionar es el hecho de que ciertos elementos de balcones han sido robados y ya solo quedan vestigios de lo que alguna vez fue.</p>

<p data-bbox="304 1487 759 1518"><b>Balcones de madera balaustrados</b></p>		<p data-bbox="1018 1305 1270 1337" style="text-align: center;"><b>SUGERENCIAS:</b></p> <p data-bbox="858 1344 1439 1594">Es sumamente importante conservar los balaustres y demás elementos de madera como piso y pasamanos, así como también los elementos de hierro forjado; a estos es necesario brindarles un proceso de limpieza y mantenimiento.</p> <p data-bbox="858 1599 1439 1740">Para las piezas que ya no existen se deberá en lo posible restaurar y recrear el mismo modelo que tiene con sus mismas características.</p> <p data-bbox="858 1744 1439 1886">Será fundamental restaurar la base en la cual se apoyan los balcones y consolidar todos los elementos para dotarlos de mayor resistencia y rigidez.</p>

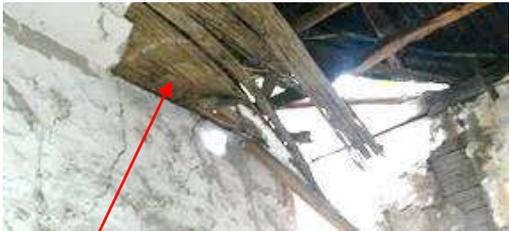
<p style="text-align: center;"><b>Planta alta</b></p>

<p><b>Desprendimiento parcial del cielo raso</b></p>

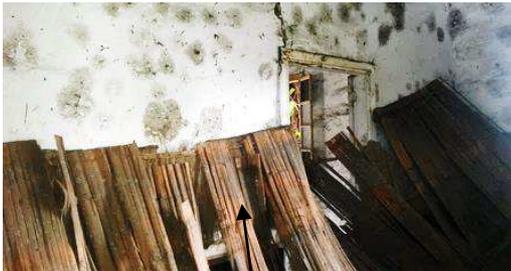
<p><b>Caída total del cielo raso al suelo</b></p>

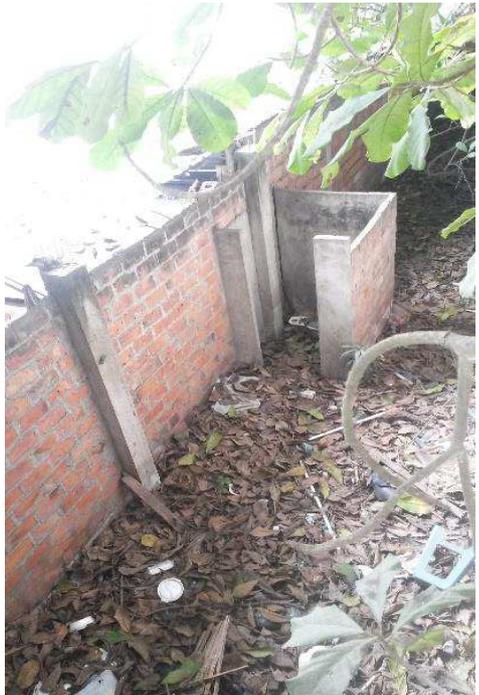
<p>La casa posee un cerramiento perimetral de ladrillos y columnas de hormigón, en las que se puede observar la presencia de leves fisuras, humedad y hongo.</p>

<p style="text-align: center;"><b>SUGERENCIAS:</b></p> <p>Es importante que se realice la reparación de fisuras generadas del sismo del 16A; así como también se debe preceder a efectuar el enlucido y pintado de las mismas.</p>
