**UNIVERSIDAD LAICA ELOY ALFARO DE MANABÍ**

CARRERA DE INGENIERÍA ELÉCTRICA

“DIAGNÓSTICO DE TABLEROS DE DISTRIBUCIÓN DE LAS UNIDADES ACADÉMICAS DEL CAMPUS ULEAM MANTA MEDIANTE USO DE CÁMARA TÉRMICA ECO-V HIKMICRO”.

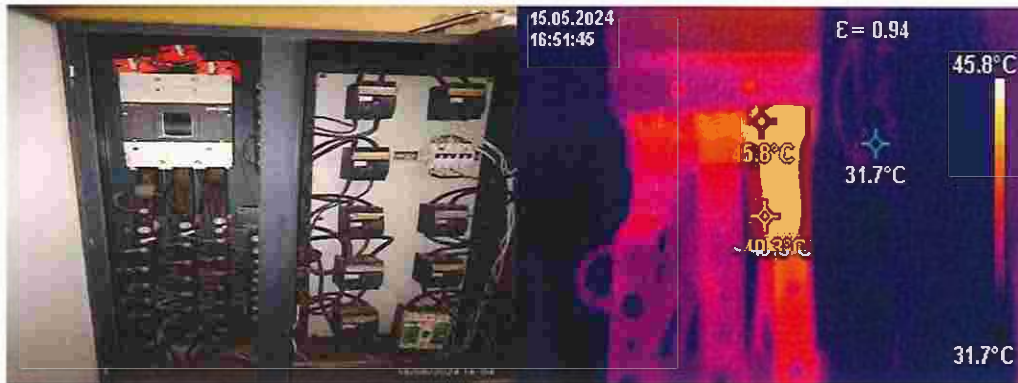
**Figura 37:** Foto TDP ARQ #1

Se puede apreciar que el tablero se encuentra en su mayoría a temperatura ambiente, una de las barras de cobre del tablero está a una temperatura elevada de 45.8 °C, siendo la de mayor temperatura.

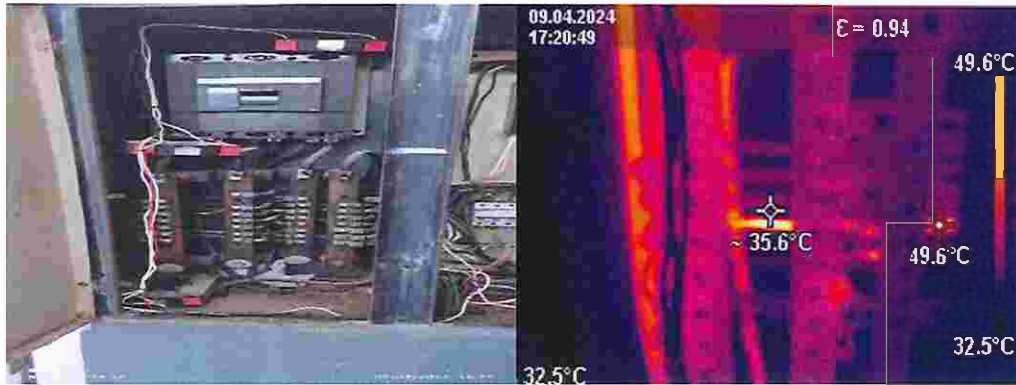
**Figura 38:** Foto TDP IS #1

Se puede apreciar que el tablero se encuentra en su mayoría a temperatura ambiente, un cable del tablero está a una temperatura elevada de 49.6 °C, siendo la de mayor temperatura.

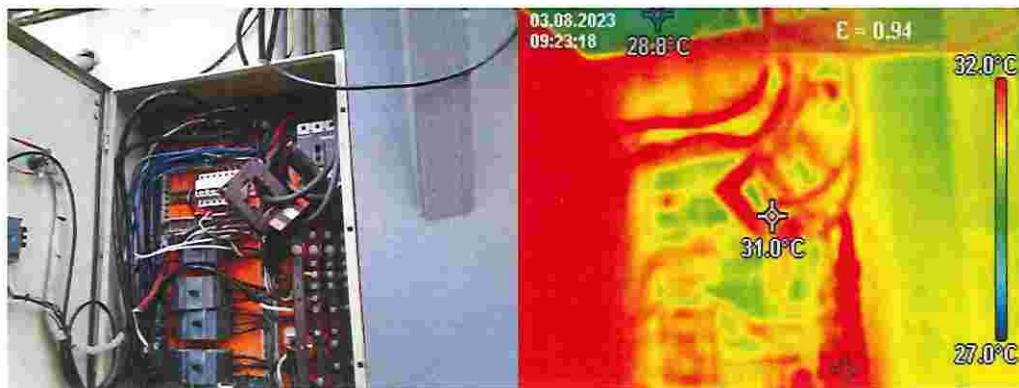
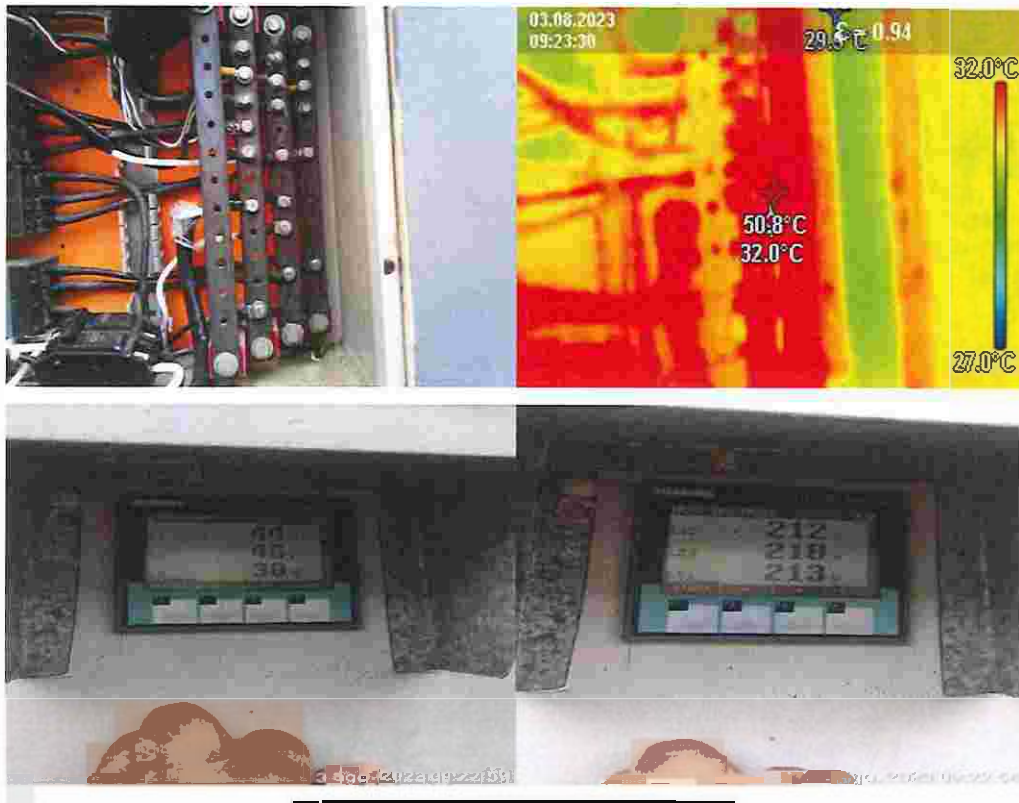
**Figura 40:** *Imágenes Térmicas TDC # 2*

Se puede apreciar que el tablero tiene una barra de cobre más caliente en comparación con las otras, esto debido a una sobrecarga en esa fase, al ser cargas monofásicas 220 Vac las conectadas en el tablero, se produce un desbalance de corrientes entre las líneas del transformador trifásico.

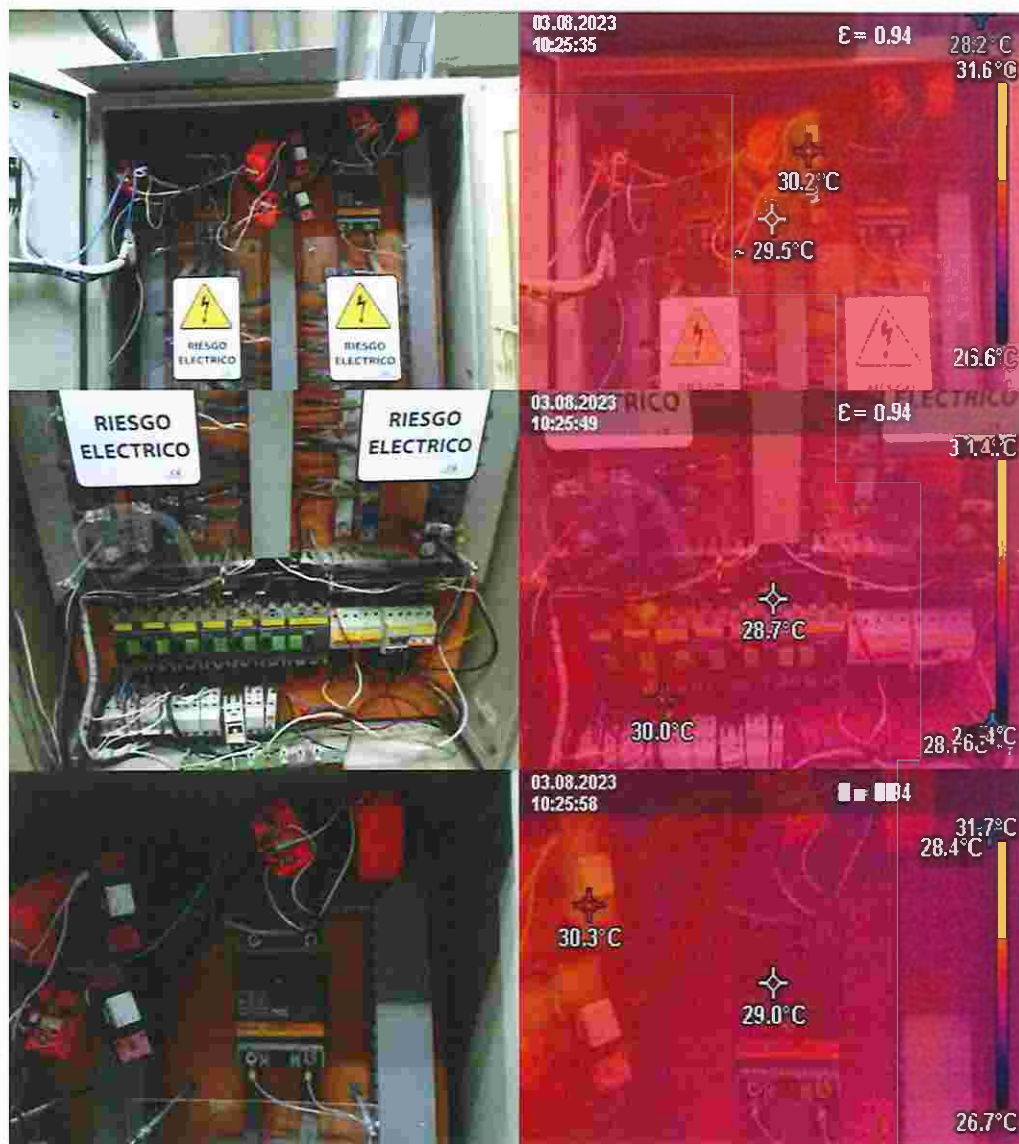
Figura 41: Imágenes Térmicas TDC # 3

En el tablero no existen puntos calientes o conexiones flojas.

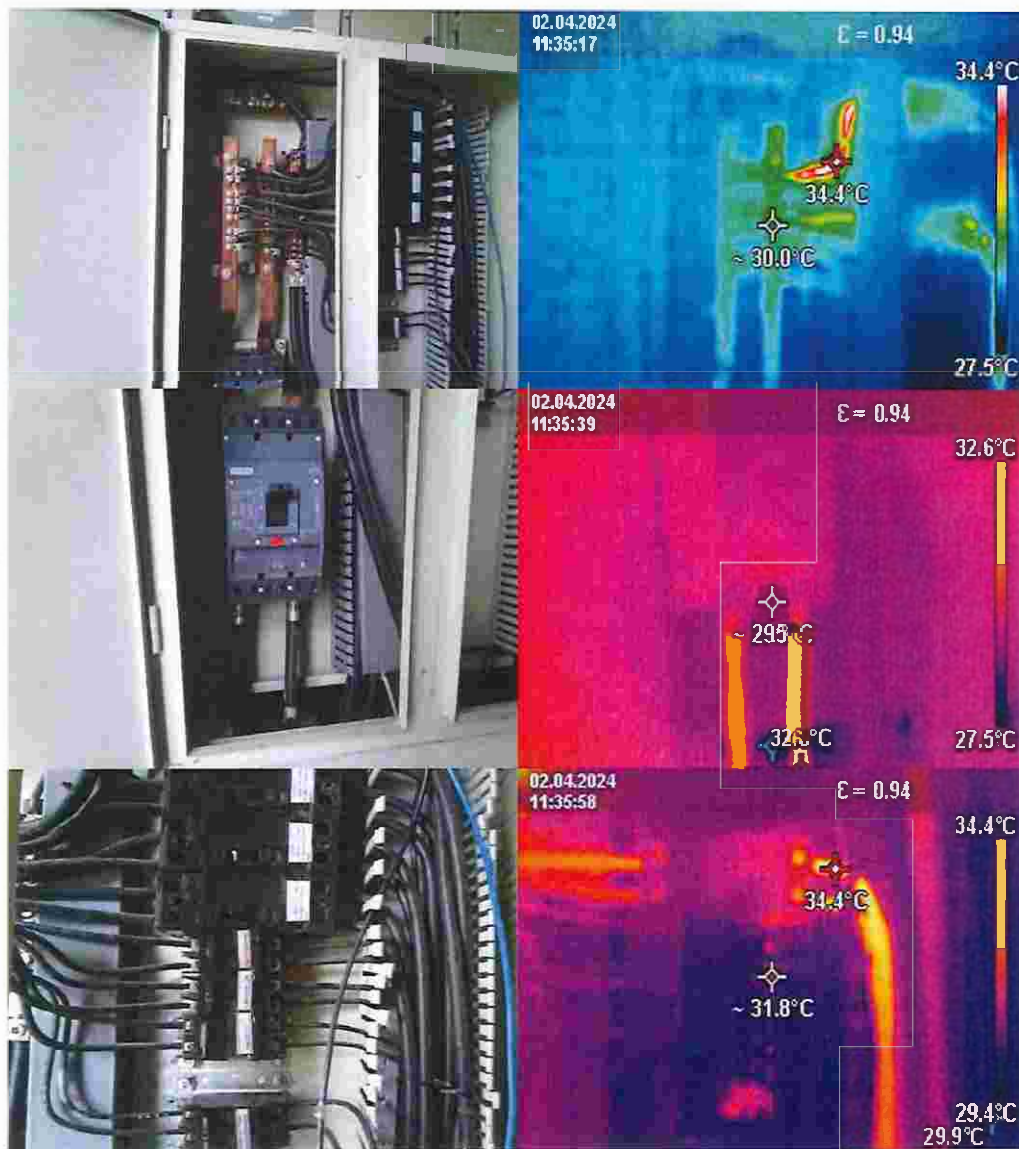
Figura 42: Imagen Térmica TDP PS #1

Se encontró que algunos breakers tienen una temperatura que ronda entre los  $29 - 35^{\circ}\text{C}$ , esto nos indica que están operando y es una temperatura provocada por el paso de la corriente en los elementos conductores.

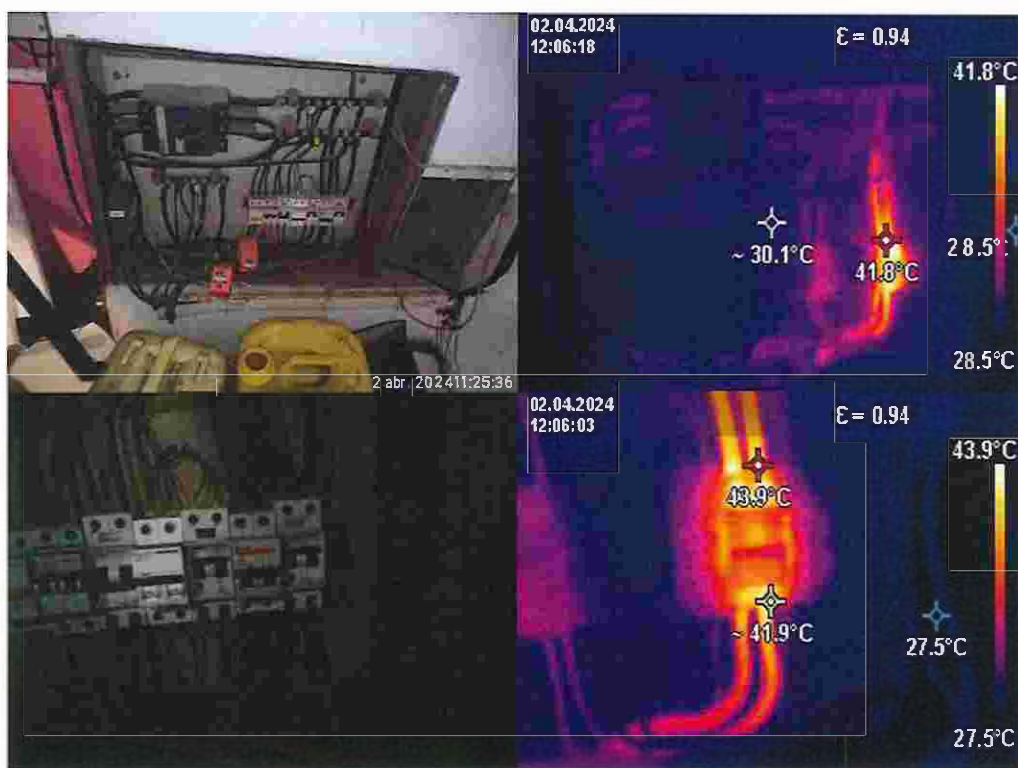
Figura 43: Imagen Térmica TDP COM#1

Se encontró que algunos breakers tienen una temperatura que ronda entre los 30 - 44 °C, esto nos indica que están operando y es una temperatura provocada por el paso de la corriente en los elementos conductores.

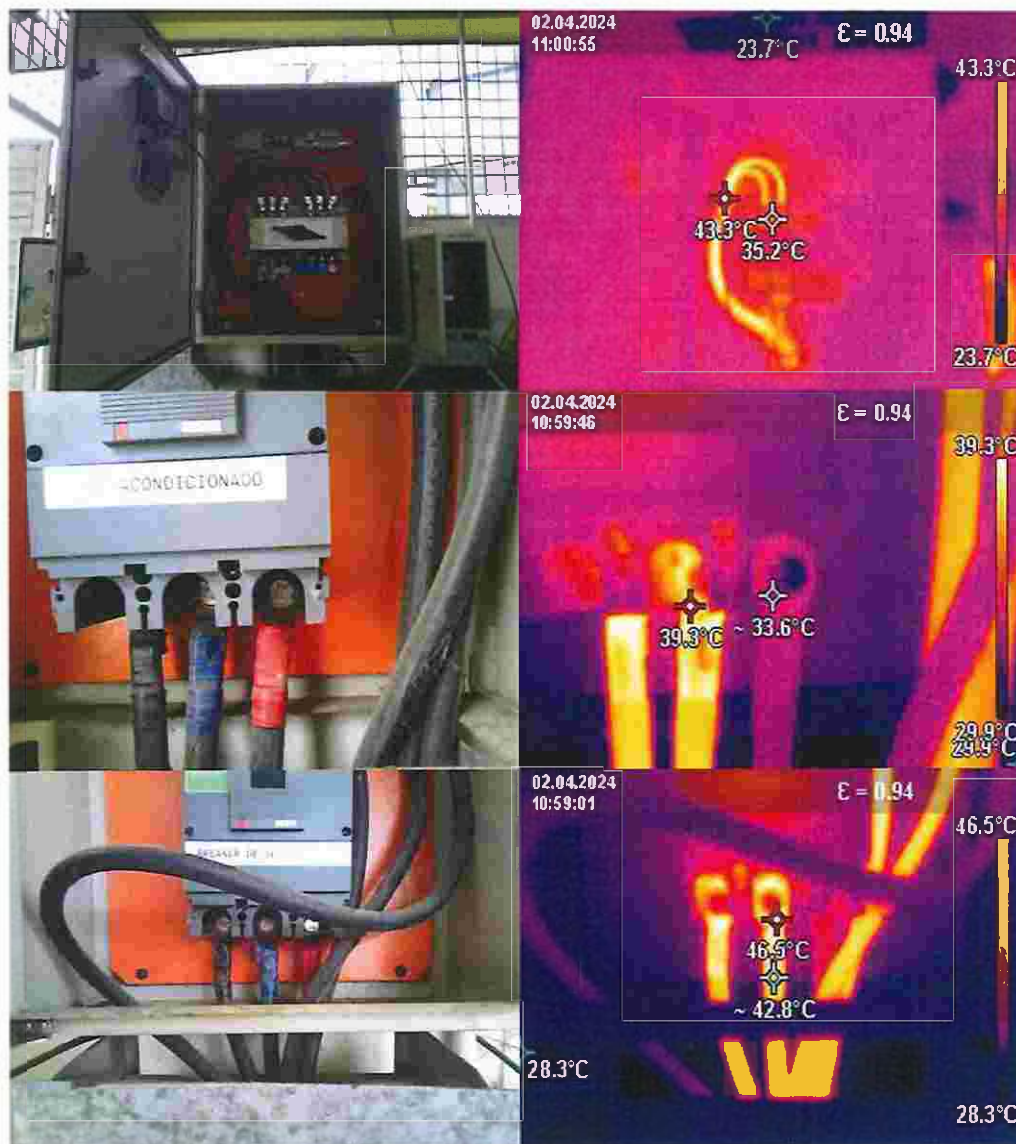
Figura 44: Imagen Térmica TDP MED #1

Se encontró que algunos breakers tienen una temperatura que ronda entre los 35 - 47 °C, esto nos indica que están operando y es una temperatura provocada por el paso de la corriente en los elementos conductores.

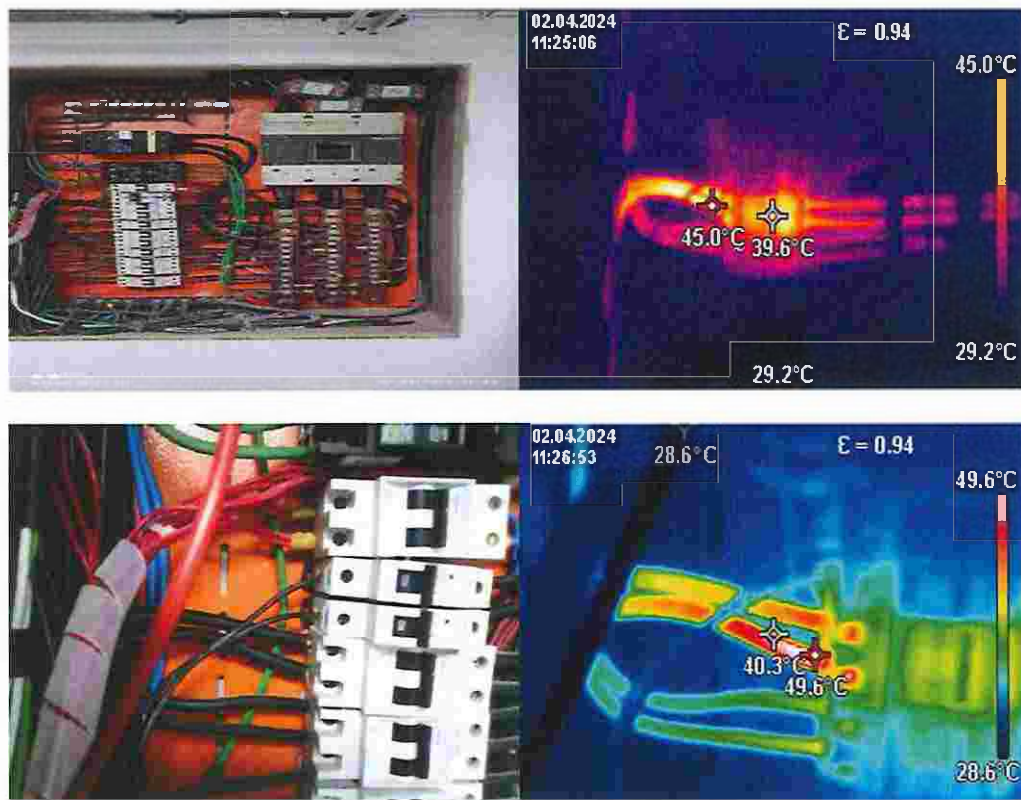
**Figura 45:** *Imagen Térmica TDP FIS #1*

Se encontró que algunos breakers tienen una temperatura que ronda entre los 40 - 50 °C, esto nos indica que están operando y es una temperatura provocada por el paso de la corriente en los elementos conductores.

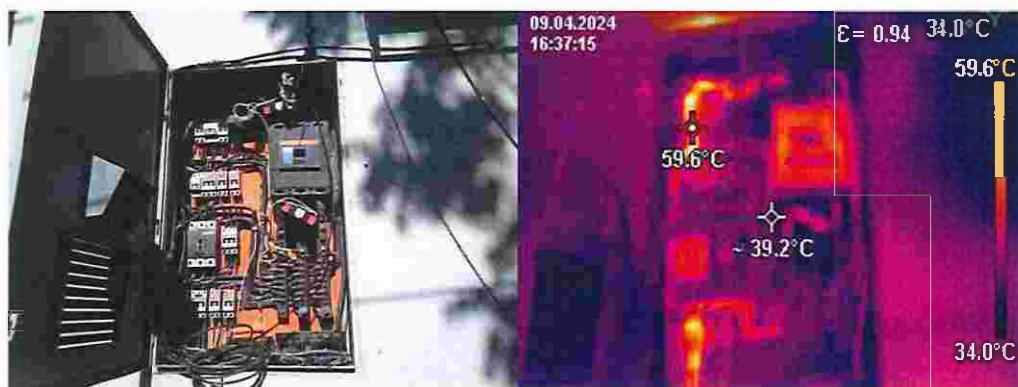
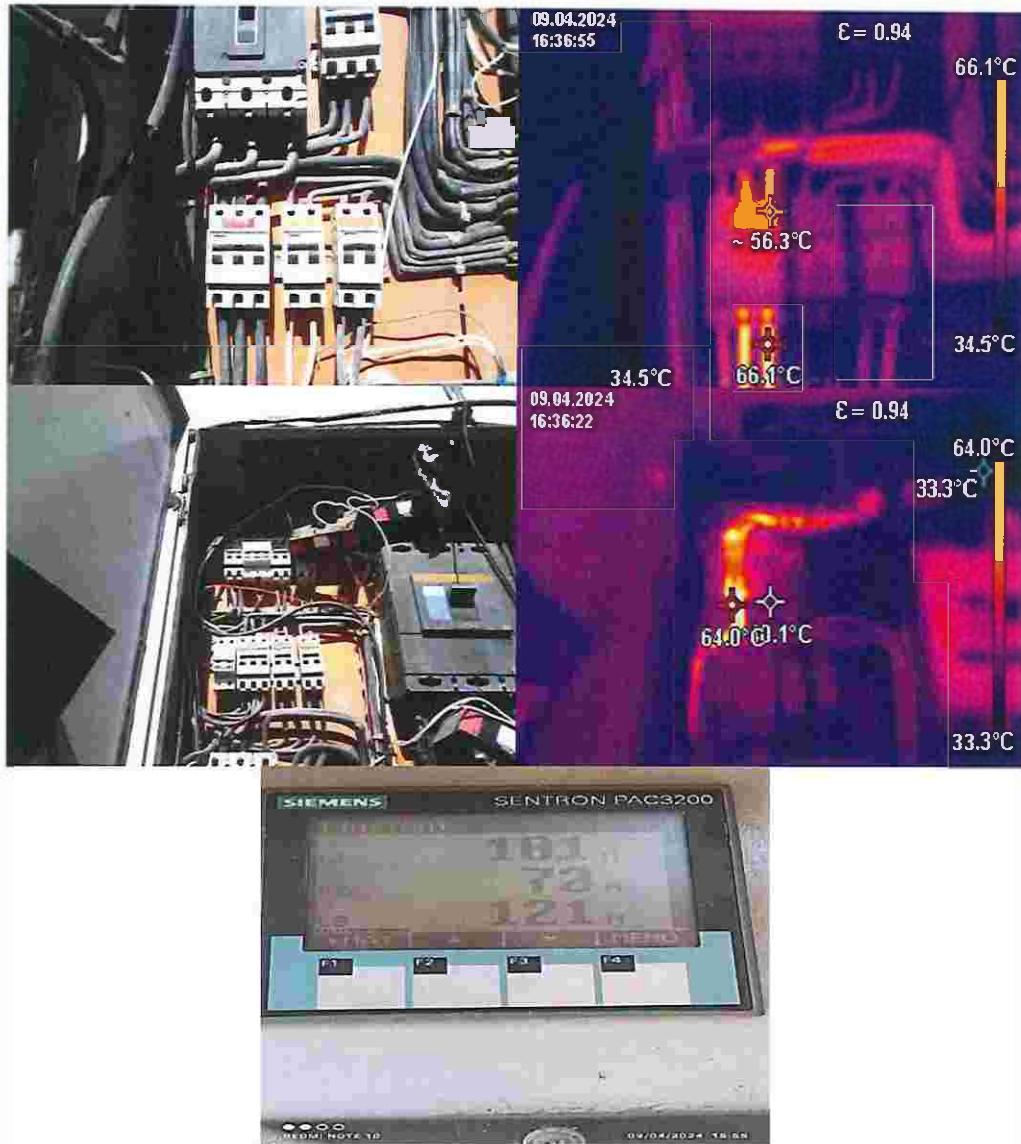
Figura 46: Imagen Térmica TDP MN #1

Se puede apreciar que en el tablero se encuentran dos breakers con sobrecarga ya que la acometida desde barra hasta el breaker tiene temperatura de 64 °C y 66 °C.

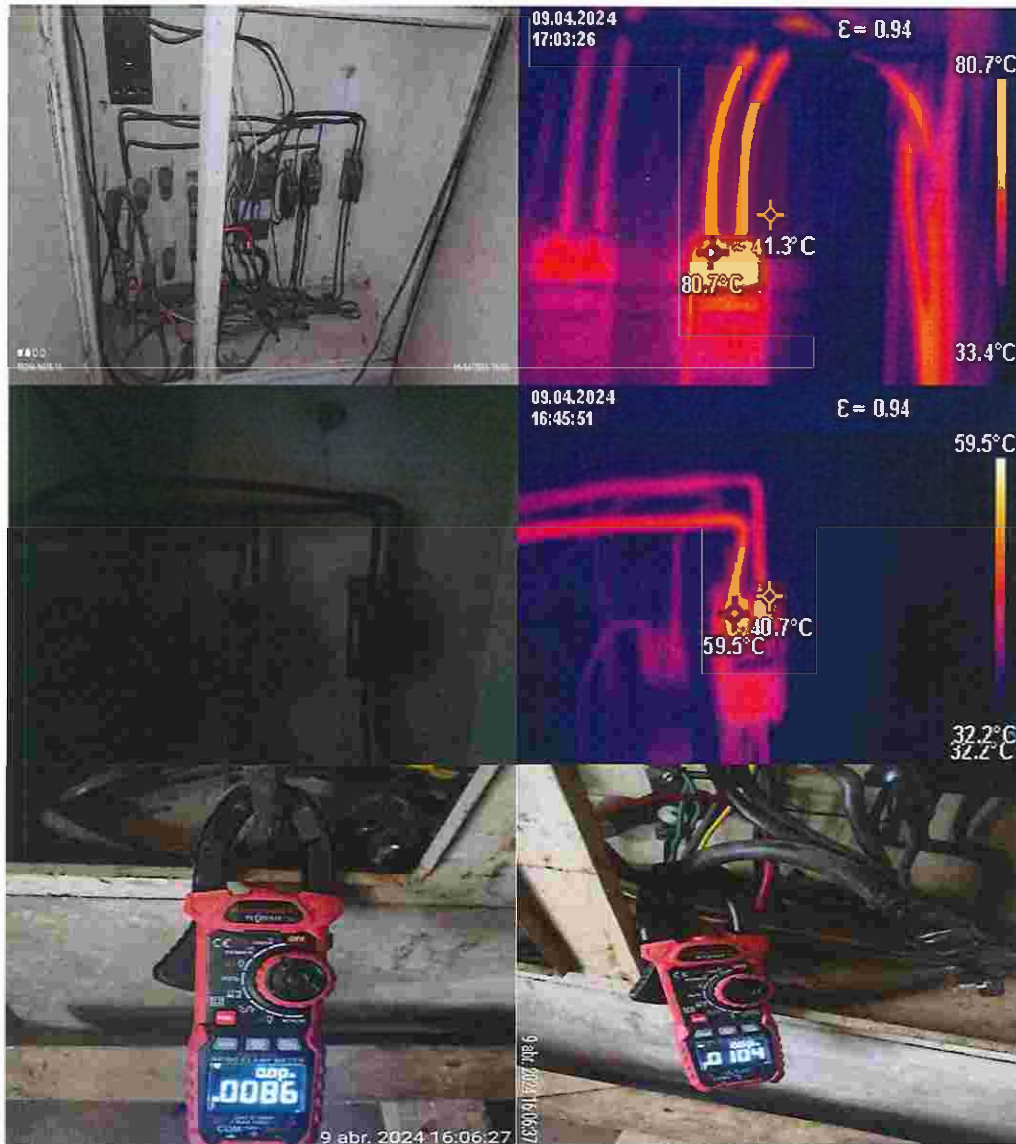
Figura 47: Imagen Térmica TDP CM#1

Se puede apreciar que en el tablero se encuentra un breaker con sobrecarga ya que la acometida desde barra hasta el breaker tiene temperatura de 59.5 °C y un punto caliente en su terminal de conexión.

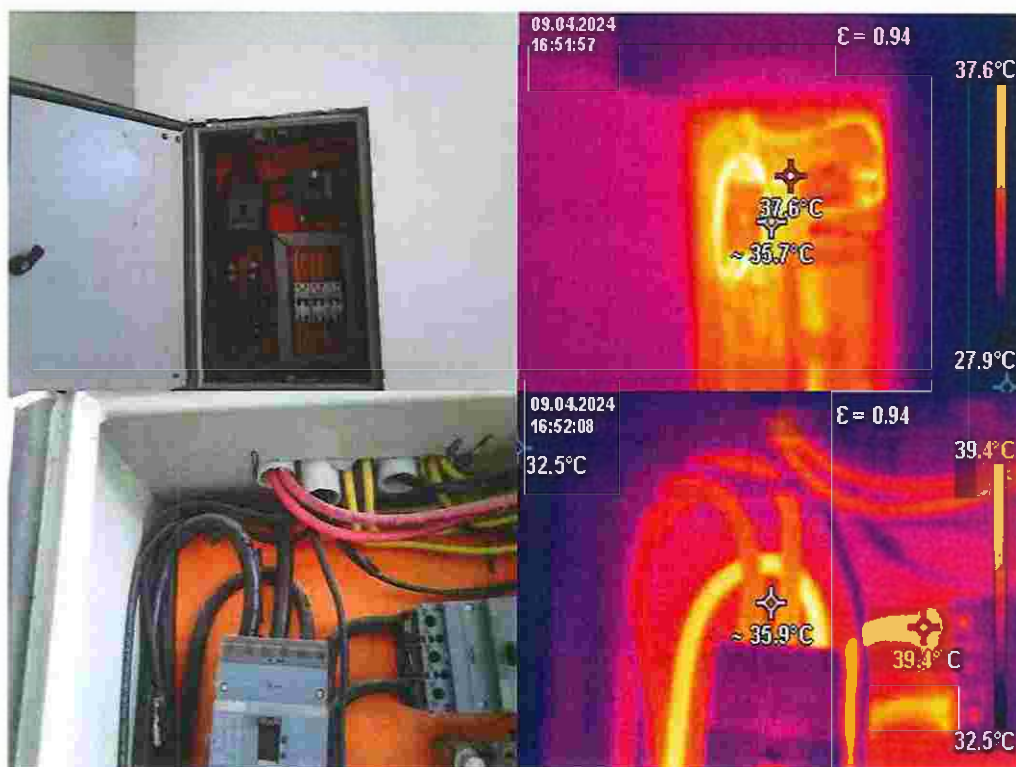
**Figura 48:** *Imagen Térmica TDP CM #2*

Se encontró que algunos breakers tienen una temperatura que ronda entre los 35 - 39 °C, esto nos indica que están operando y es una temperatura provocada por el paso de la corriente en los elementos conductores.

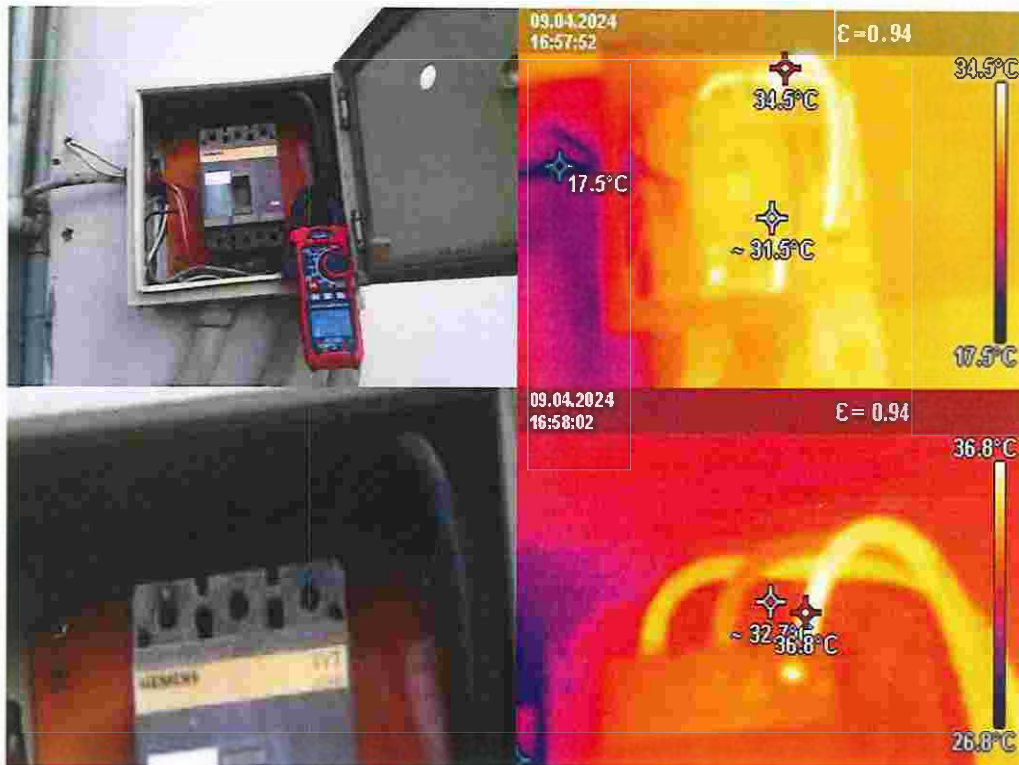
**Figura 49:** *Imagen Térmica TDP AUD #1*

Se encontró que el breaker tiene una temperatura que ronda entre los 31 - 37 °C, esto nos indica que están operando y es una temperatura provocada por el paso de la corriente en los elementos conductores.

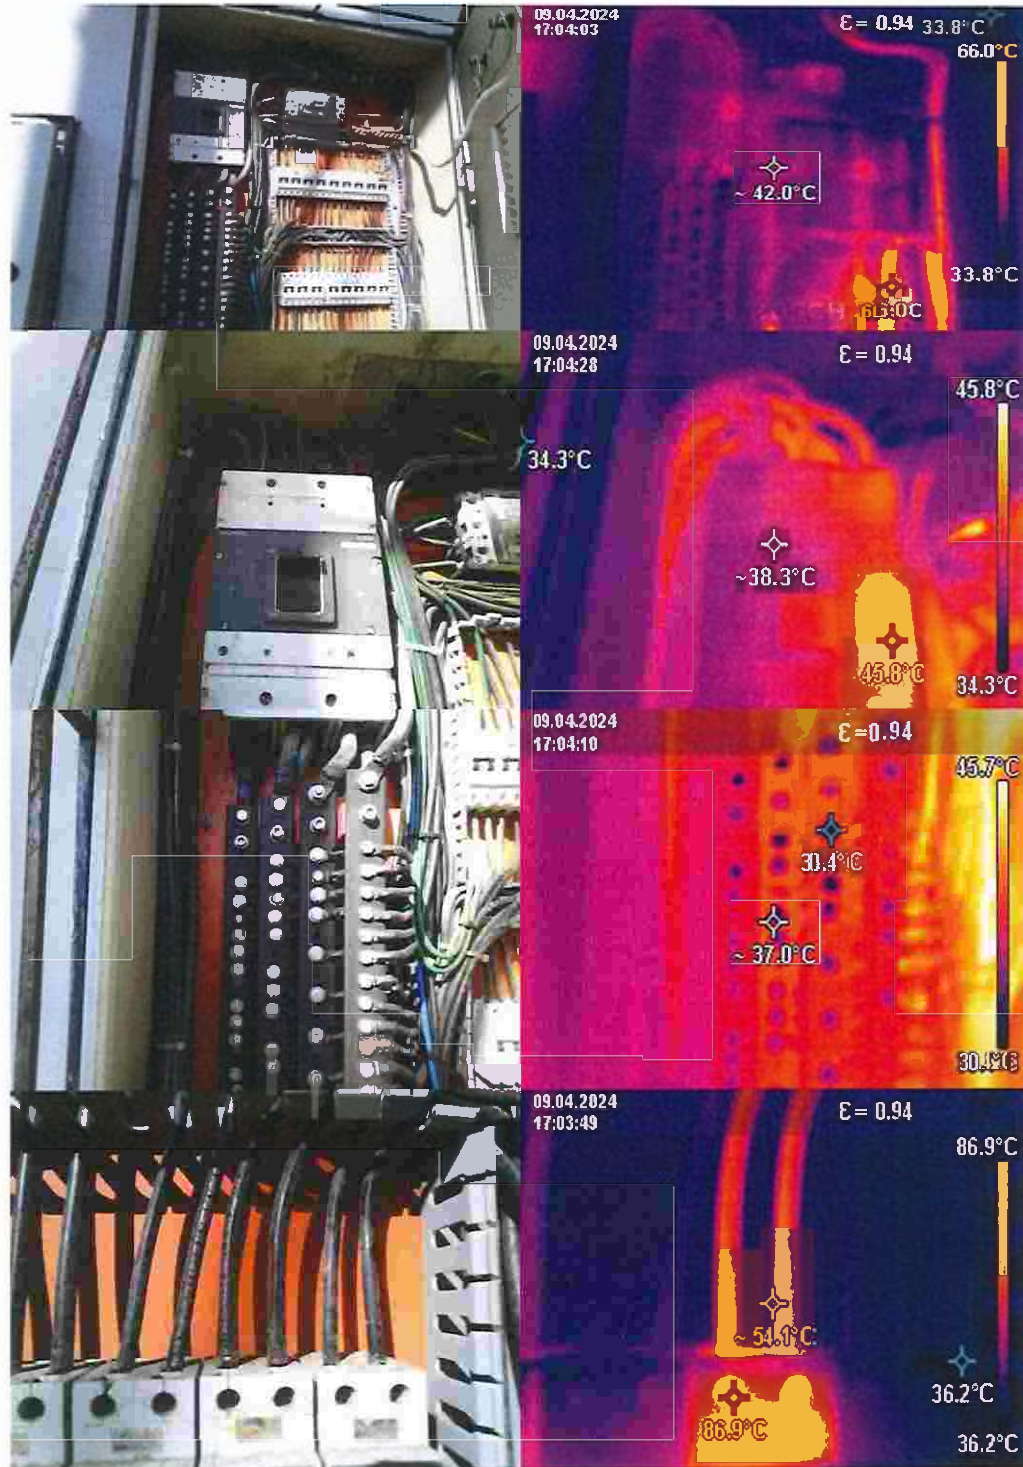
**Figura 50:** *Imagen Térmica TDP TS #1*

Se puede apreciar que en el tablero se encuentra un breaker con sobrecarga ya que la acometida desde barra hasta el breaker tiene temperatura de 86.9 °C.

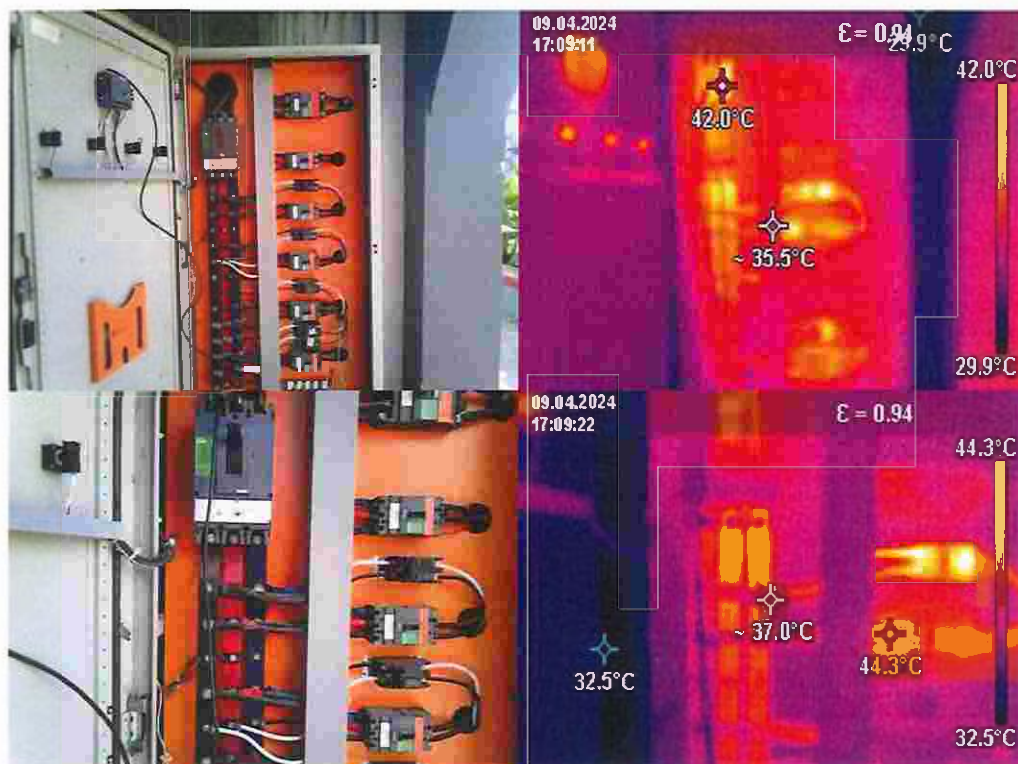
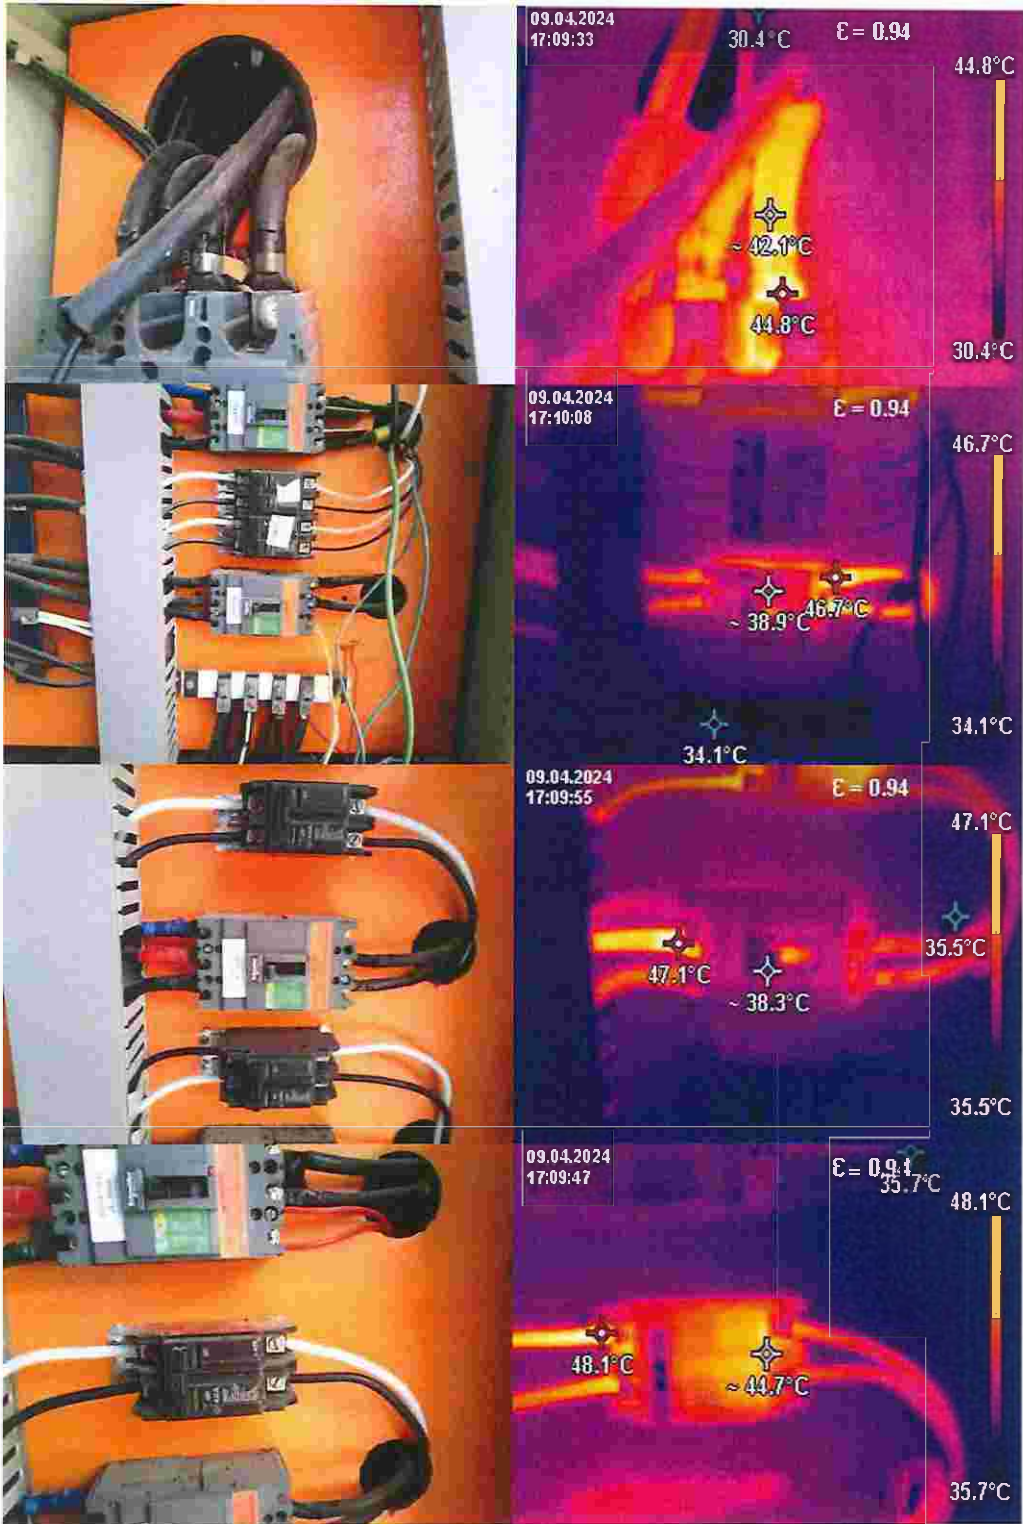
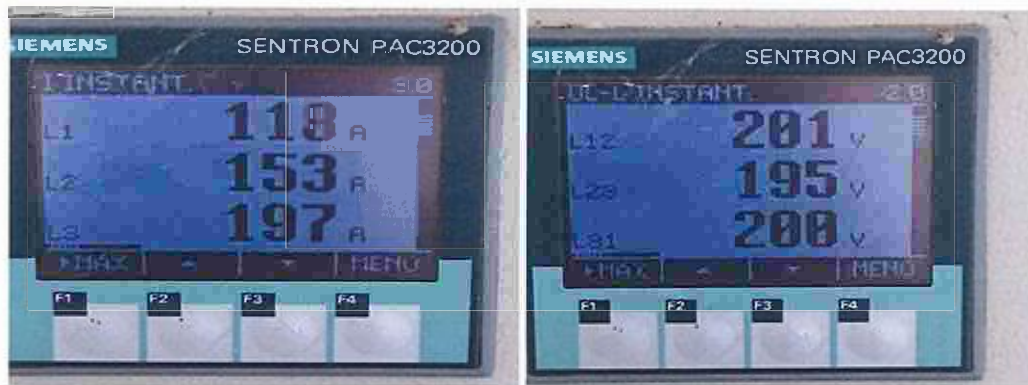
**Figura 51:** Imagen Térmica TDP IA #1

Se encontró que algunos breakers tienen una temperatura que ronda entre los 45 - 49 °C, esto nos indica que están operando y es una temperatura provocada por el paso de la corriente en los elementos conductores.

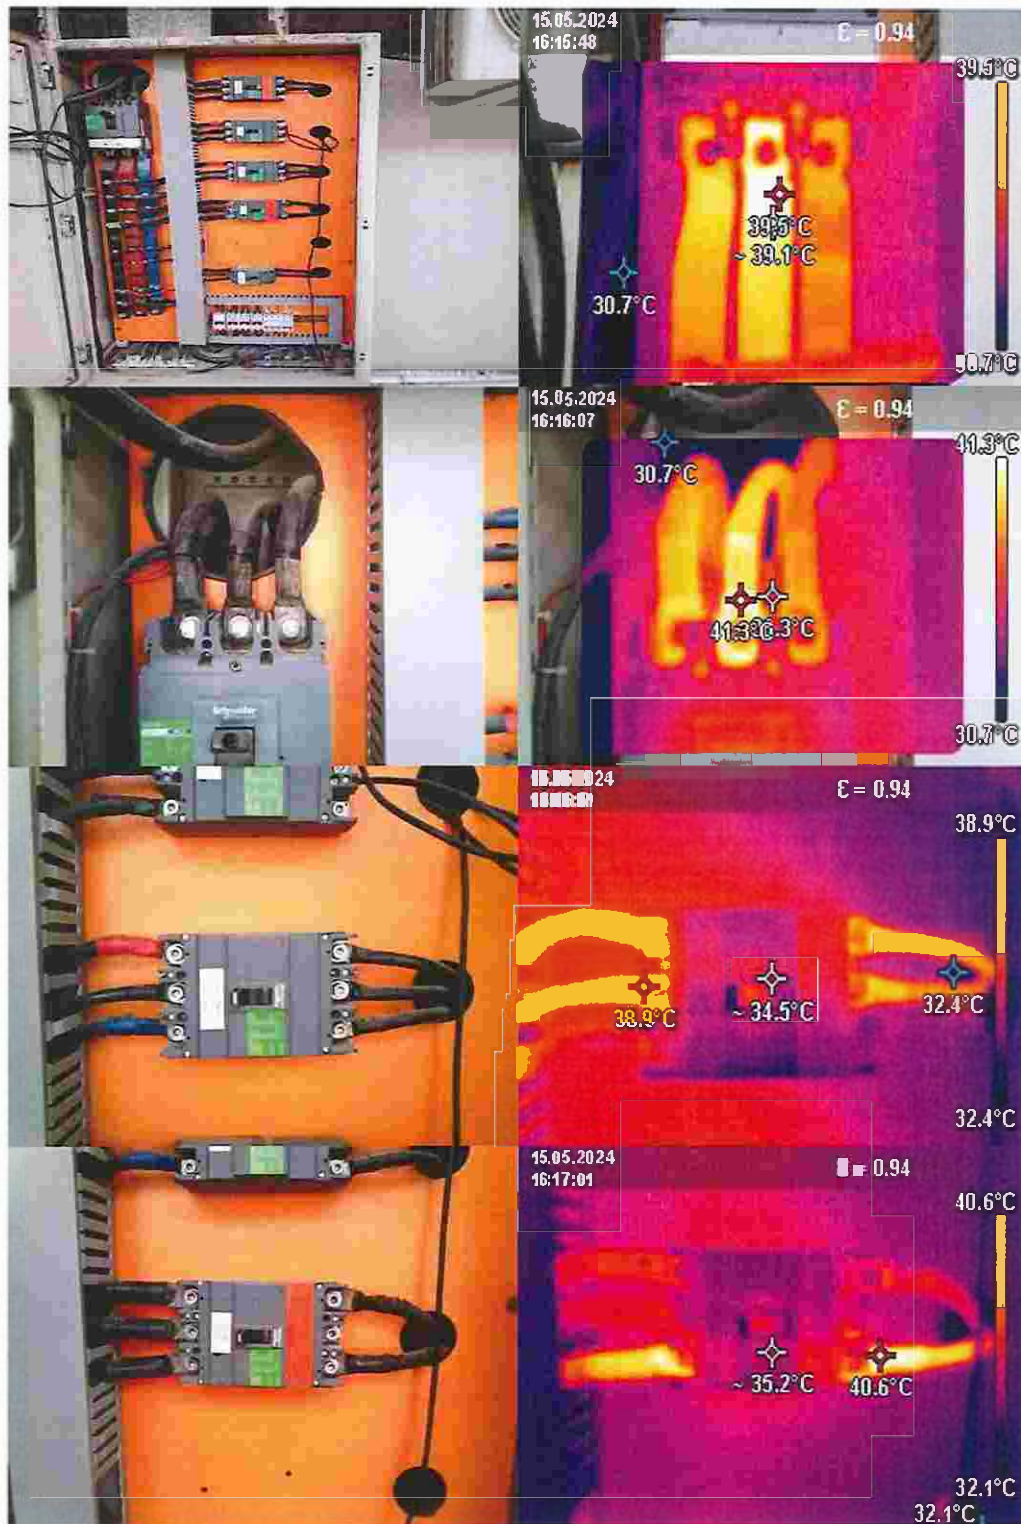
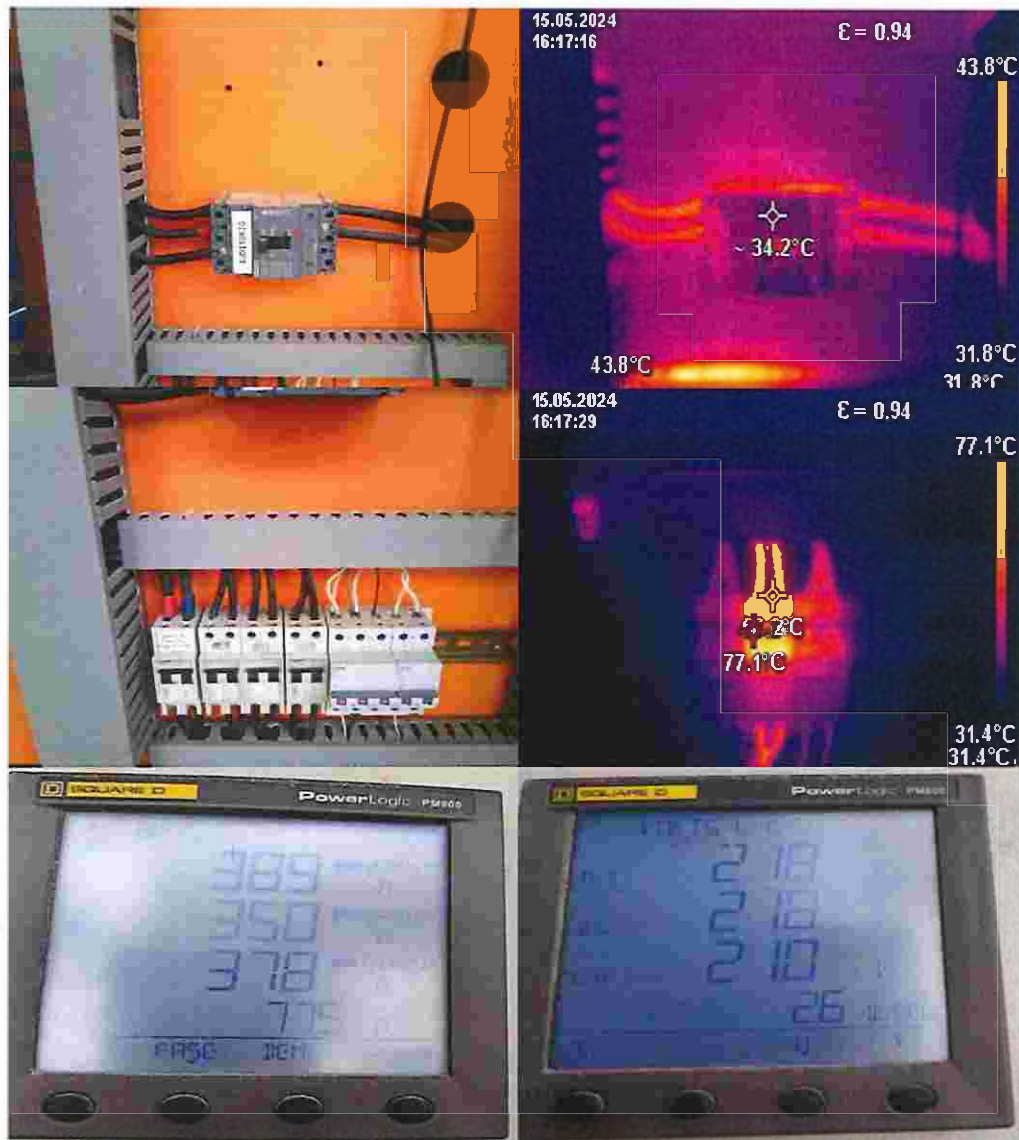
Figura 52: Imagen Térmica TDP CE #1

Se encontró que algunos breakers tienen una temperatura que ronda entre los 35 - 42 °C, esto nos indica que están operando y es una temperatura provocada por el paso de la corriente en los elementos conductores.

También es recomendable el cambio de breakers de riel din del TDP TS #1, TDP CE #1, TDP CM #1 Y TDP MN #1, por unos de mayor capacidad ya que los existentes se encuentran sobrecargados con relación a su demanda lo cual está ocasionando temperaturas de trabajo elevadas y se podría llegar a presentar una falla. En cuanto a los tableros que tienen breakers sobrepuestos es adecuado realizar la migración de este tipo de disyuntores ya que son muy propensos a fallas en los disparos térmicos lo que puede significar que este tipo de protecciones no actúen adecuadamente.

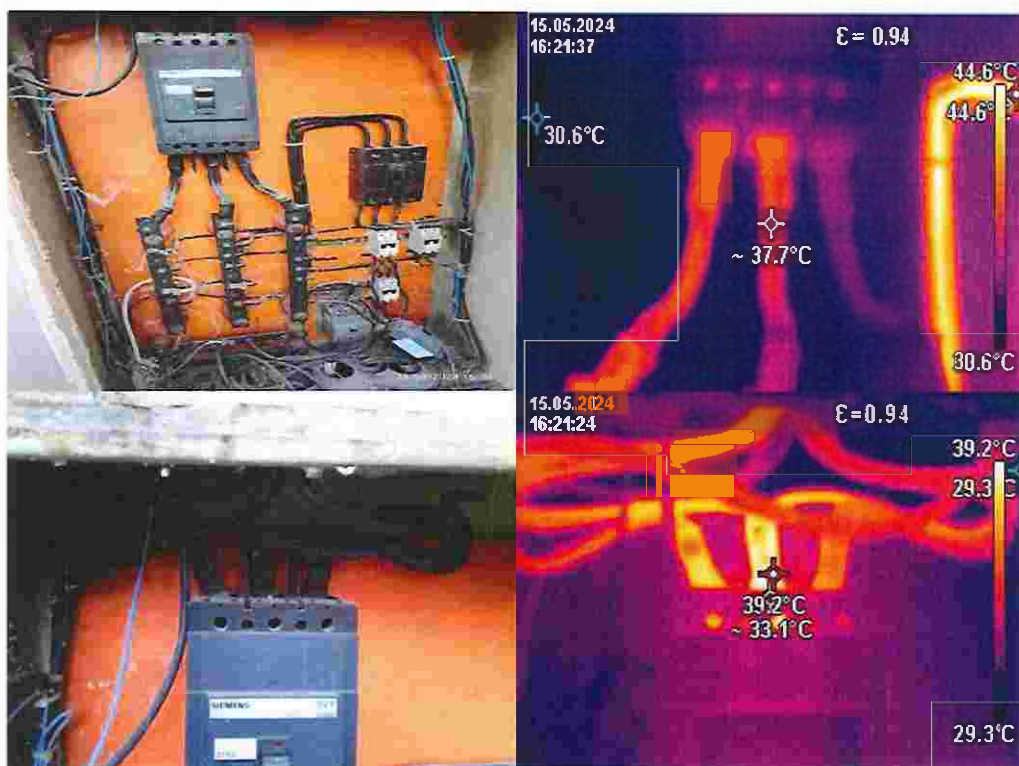
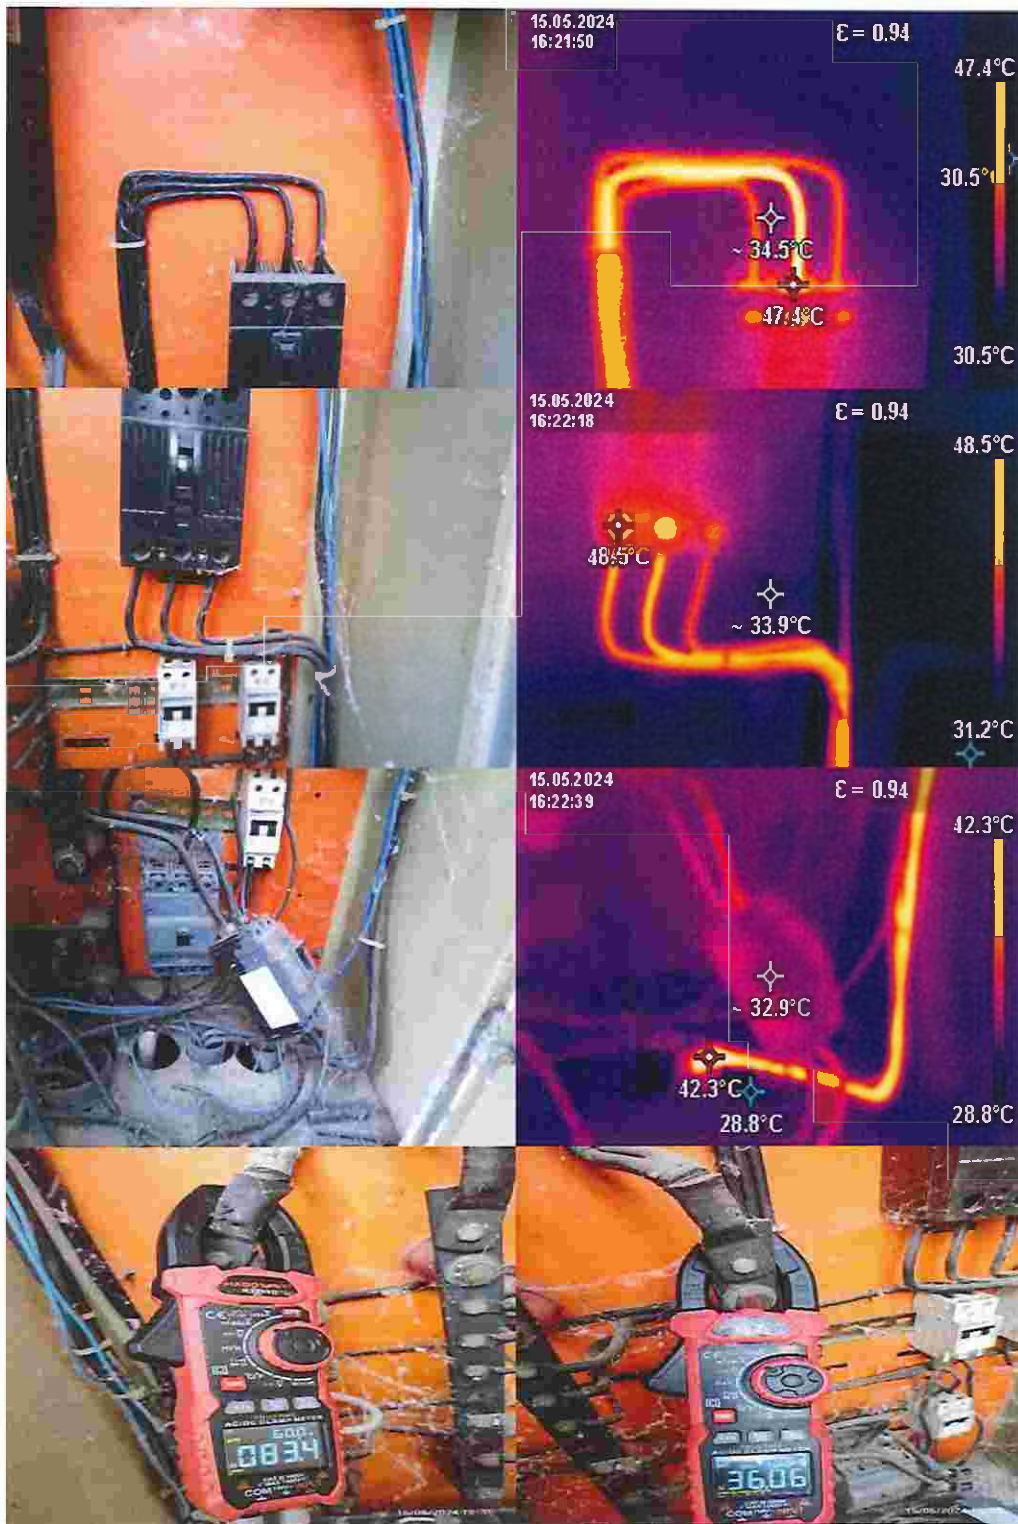
Figura 53: Imagen Térmica TDP CEX #1

Se encontró que algunos breakers tienen una temperatura que ronda entre los 45 - 49 °C, esto nos indica que están operando y es una temperatura provocada por el paso de la corriente en los elementos conductores.
