**UNIVERSIDAD LAICA ELOY ALFARO DE MANABÍ**

CARRERA DE INGENIERÍA ELÉCTRICA

“DIAGNÓSTICO DE TABLEROS DE DISTRIBUCIÓN DE LAS UNIDADES ACADÉMICAS DEL CAMPUS ULEAM MANTA MEDIANTE USO DE CÁMARA TÉRMICA ECO-V HIKMICRO”.

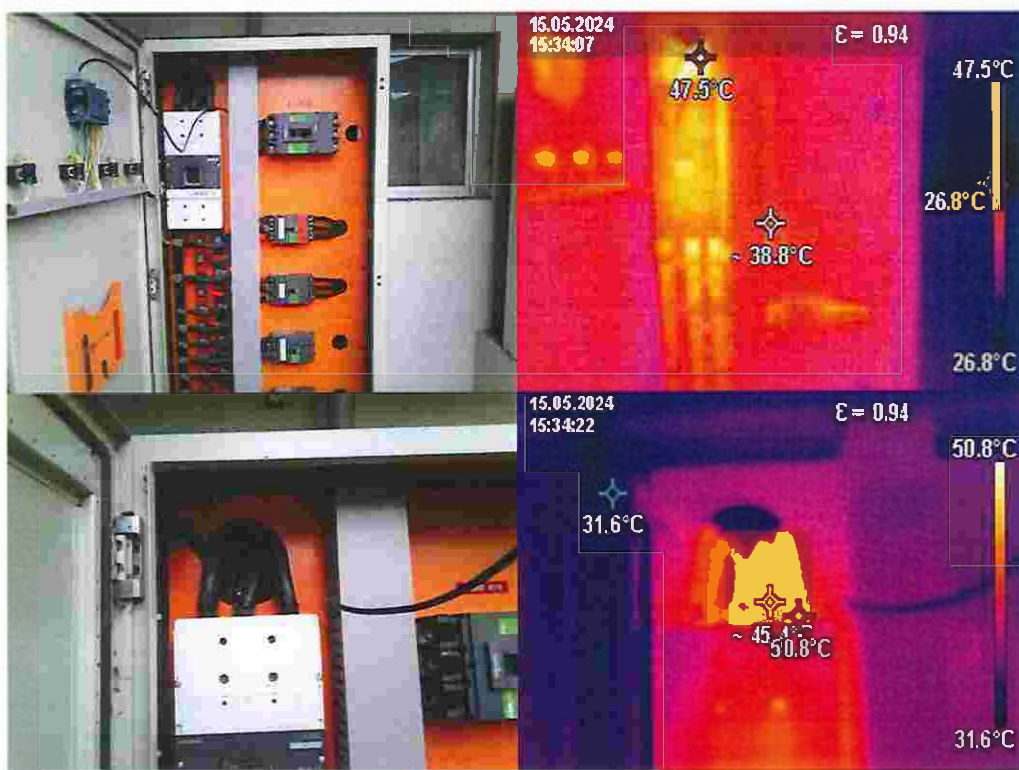
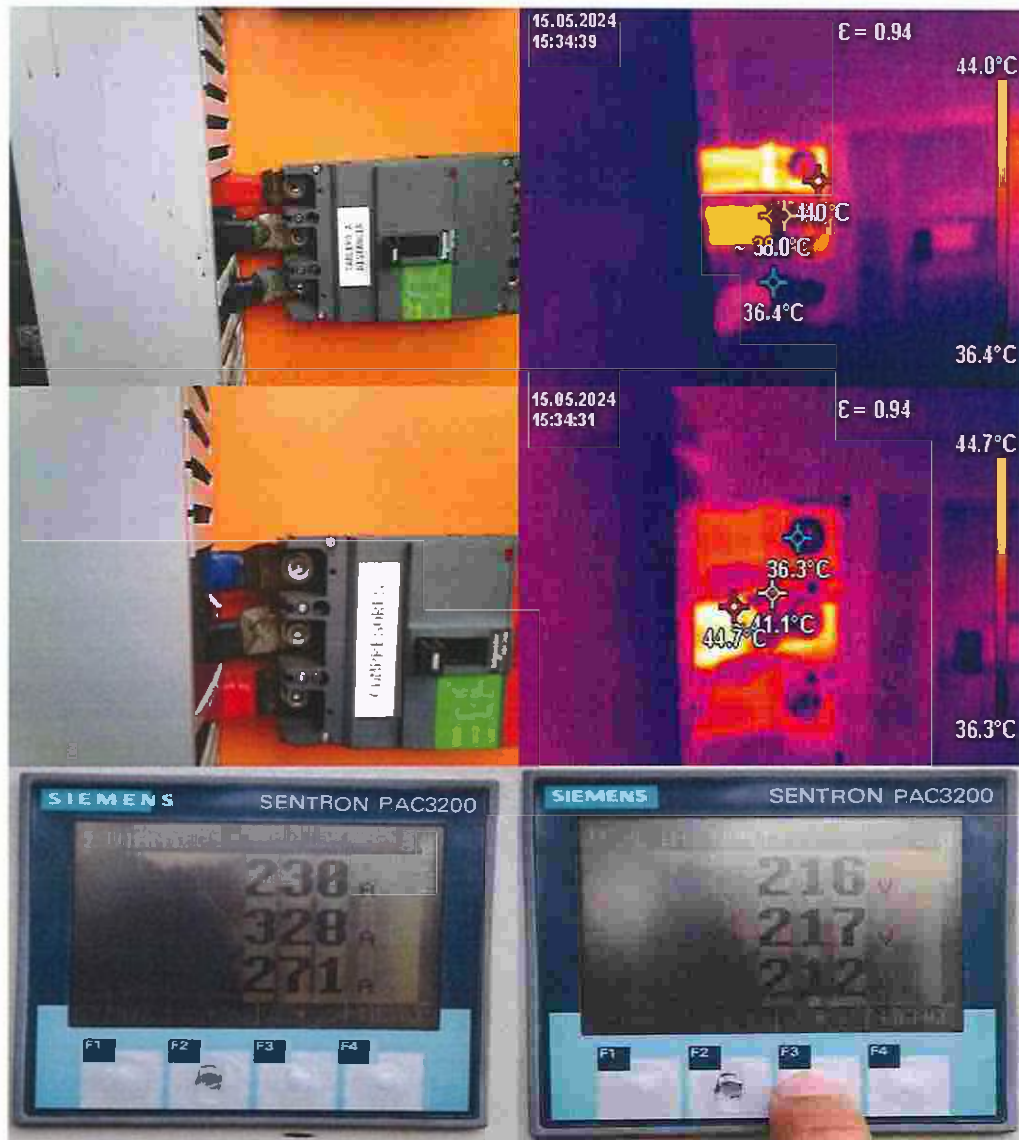
Figura 54: Imagen Térmica TDP DDD #1

Se encontró que algunos breakers tienen una temperatura que ronda entre los 37 -45 °C, esto nos indica que están operando y es una temperatura provocada por el paso de la corriente en los elementos conductores.

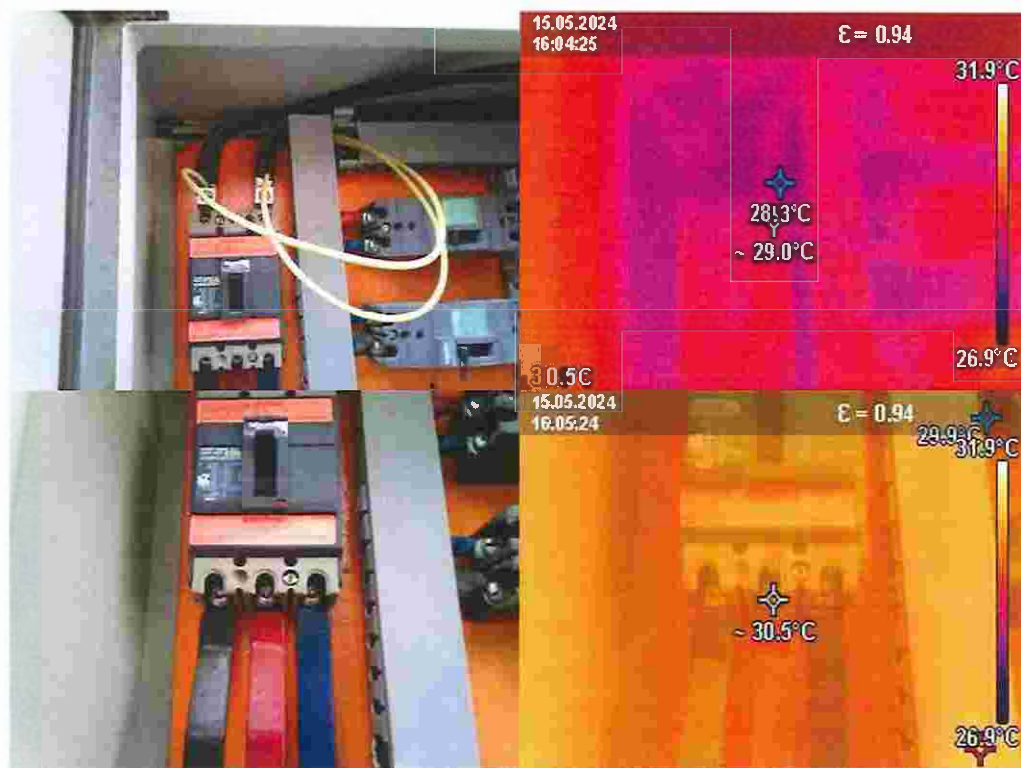
Figura 55: Imagen Térmica TDP SE #1

Se encontró que algunos breakers tienen una temperatura que ronda entre los 28 - 31 °C, esto nos indica que están operando y es una temperatura igual que la del ambiente, debido al poco consumo de energía de la carga.

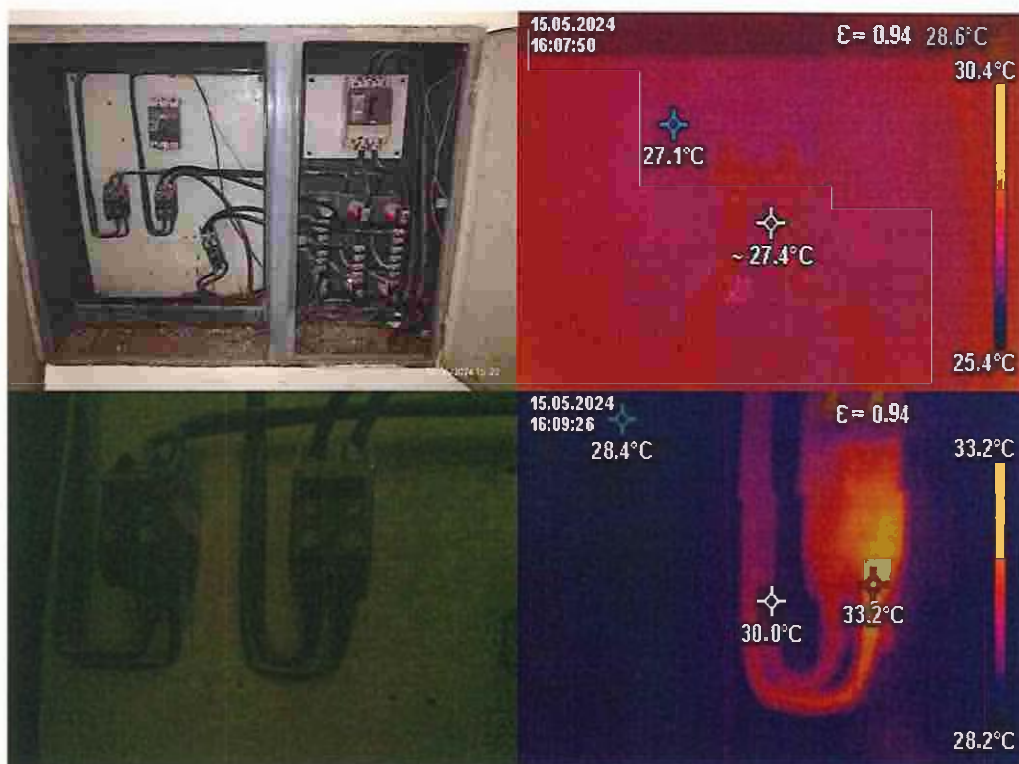
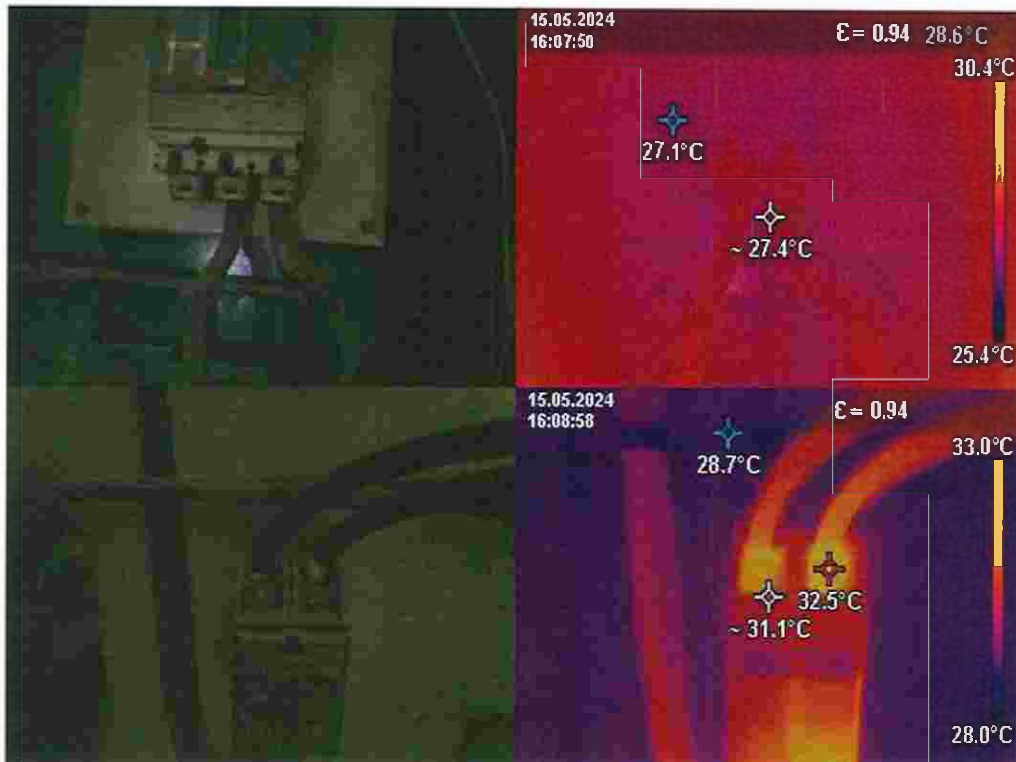
Figura 56: Imagen Térmica TDP HT #1

Se encontró que algunos breakers tienen una temperatura que ronda entre los 28 - 33 °C, esto nos indica que están operando y es una temperatura igual que la del ambiente, debido al poco consumo de energía de la carga.

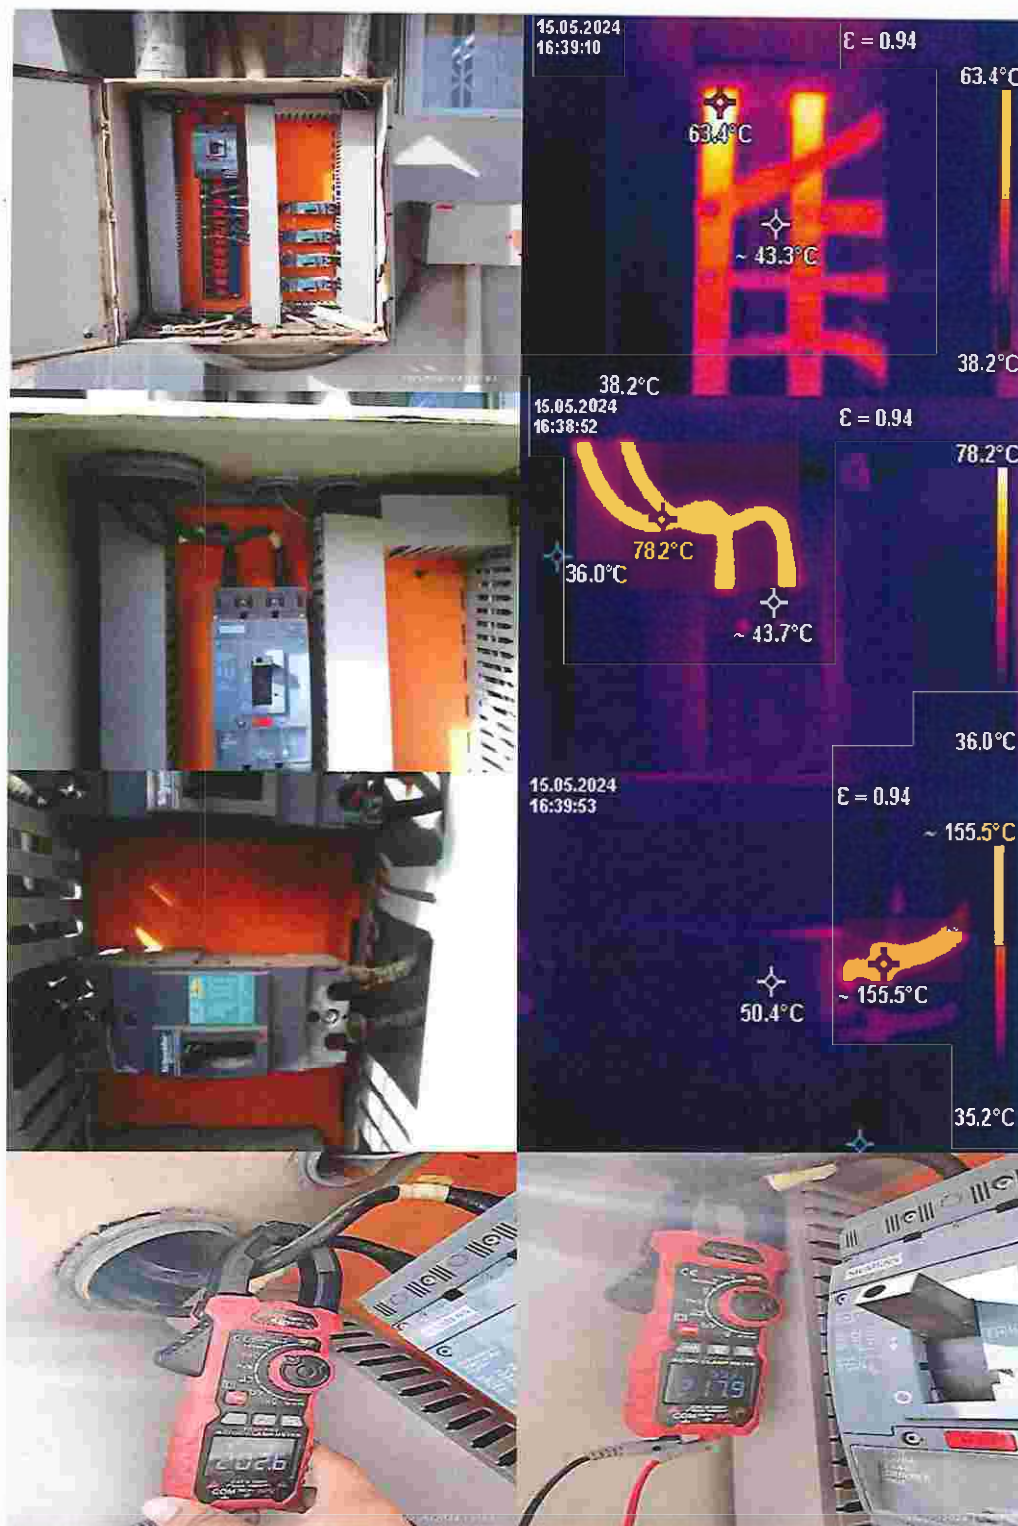
Figura 57: Imagen Térmica TDP DER #1

Se puede apreciar que en el tablero se encuentra un breaker con punto caliente ya que tiene una temperatura en el terminal de talón de 155.5 °C, esta temperatura solo es en el terminal de salida, por lo que no actúa la protección térmica del breaker.

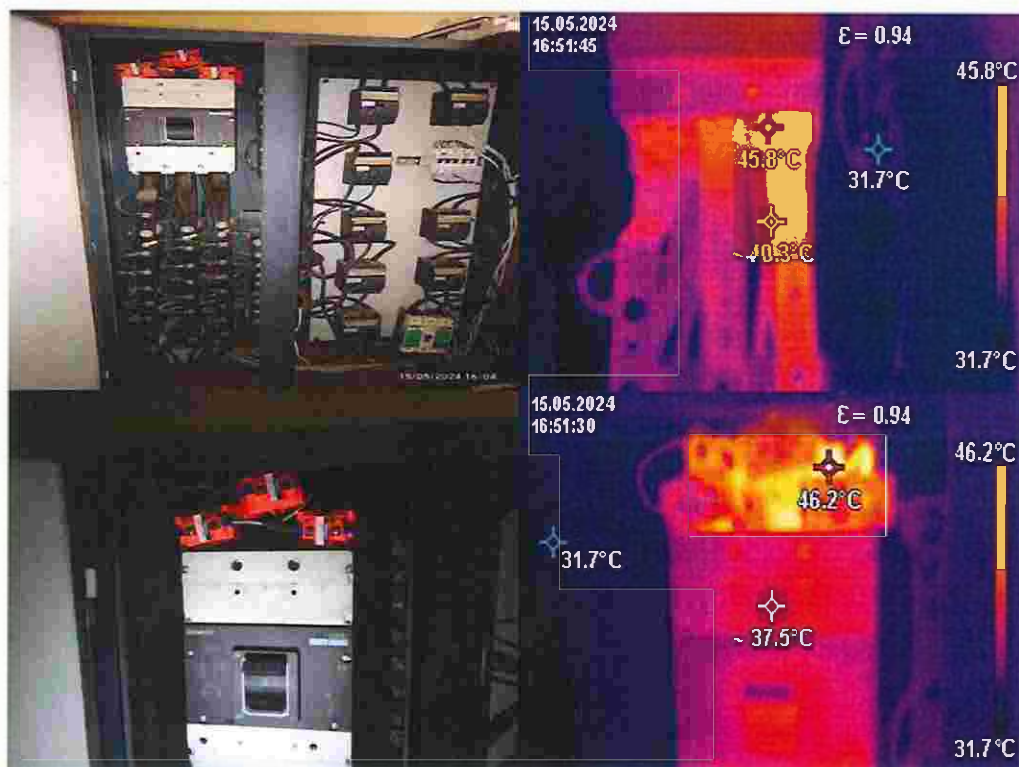
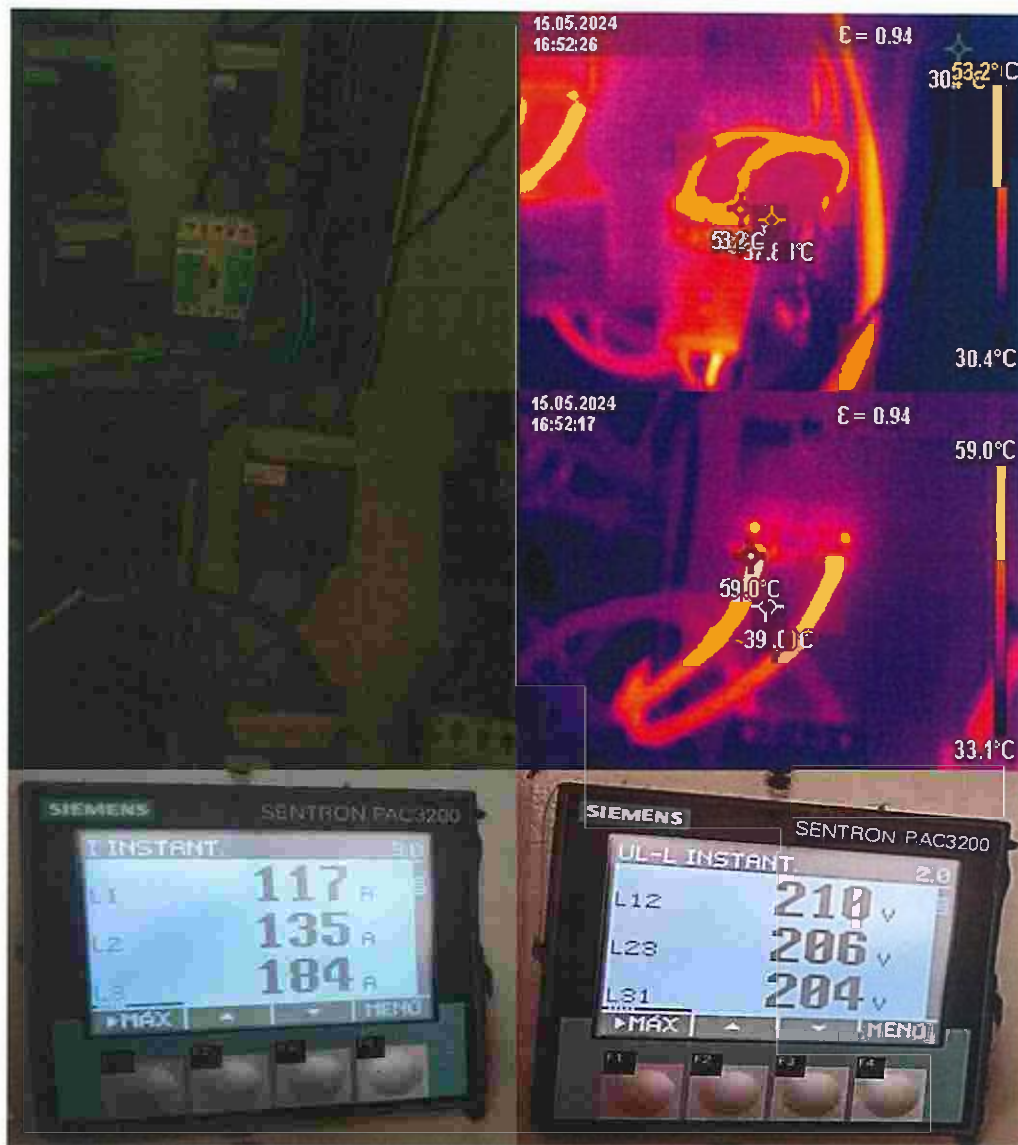
Figura 58: Imagen Térmica TDP ARQ #1

Se encontró que algunos breakers tienen una temperatura que ronda entre los 45 - 59 °C, esto nos indica que están operando y es una temperatura provocada por el paso de la corriente en los elementos conductores, pero están trabajando con una sobrecarga considerable.

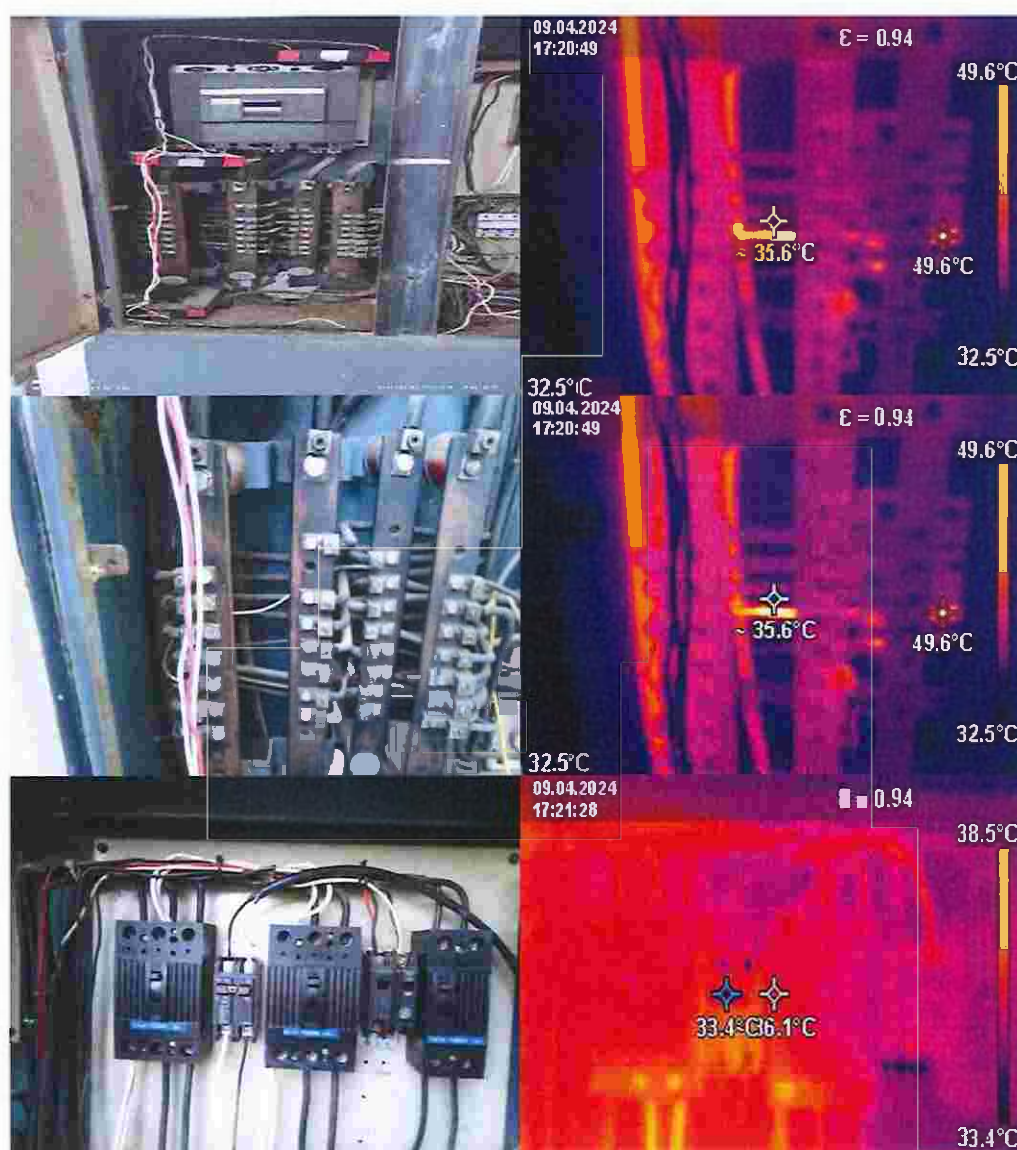
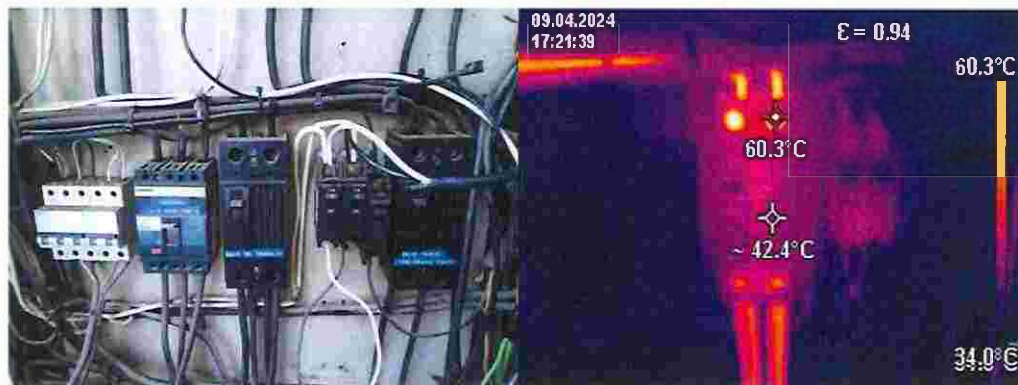
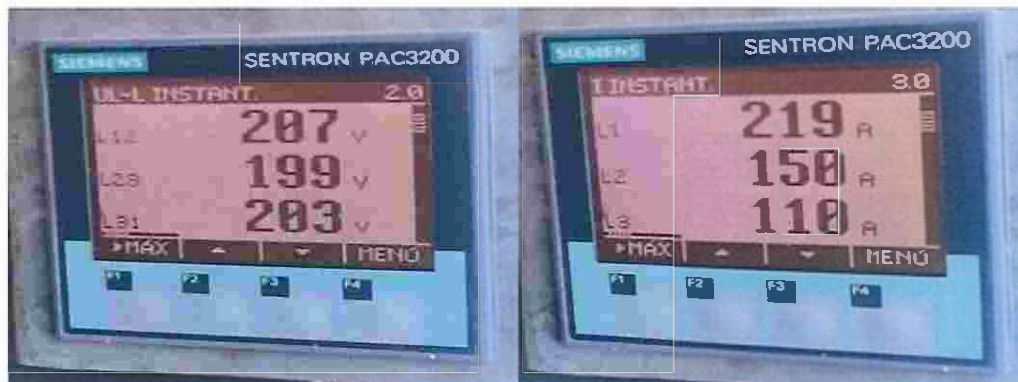
Figura 59: Imagen Térmica TDP IS #1

Se encontró que algunos breakers tienen una temperatura que ronda entre los 42 - 60 °C, esto nos indica que están operando y es una temperatura provocada por el paso de la corriente en los elementos conductores, pero están trabajando con una sobrecarga considerable.
