**FACULTAD DE INGENIERÍA**

INGENIERÍA ELÉCTRICA

DIAGNÓSTICO DE LAS SUBESTACIONES DE DISTRIBUCIÓN ELÉCTRICA DE  
MANABÍ ANTES Y DESPUÉS DEL TERREMOTO DEL 16 DE ABRIL DEL 2016.

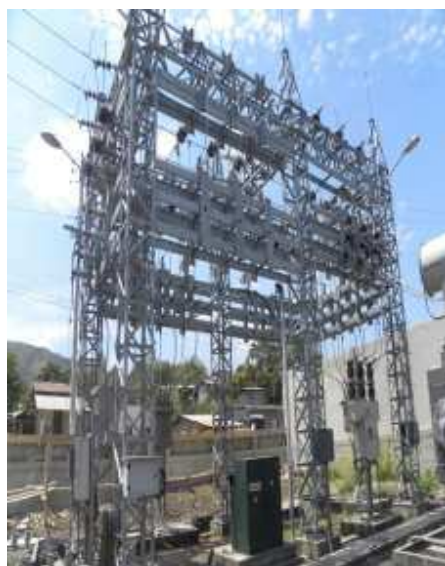
Figura 3. Bahía 13,8 KV

- Barras de bahía 69 KV y bahía 13,8 KV están con regulación técnica aceptables por lo que no permitió tener contacto físico con barra cercana entre sí.
- Conexiones entre barras en buen estado, las cuales están reguladas con conductor de aluminio con aleación.
- Conductor de alimentación del transformador de 69 KV y la alimentación 13,8 KV no presentaron afectación durante el terremoto por que el conductor es flexible y los esfuerzos longitudinales no tuvieron afectación en la entrada y salida de los busshing del transformador por la tensión mecánica ejercida.
- Los Transformadores de corriente no sufrieron daños durante el terremoto, porque el conductor es flexible y tienen el desplazamiento necesario, lo que no permitieron que estos se averiaran por los esfuerzos longitudinales y la tensión mecánica ejercida sobre ellos.

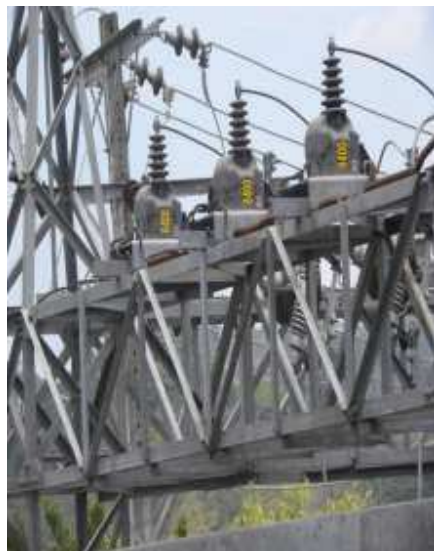
- Los transformadores potenciales no sufrieron daños durante el terremoto, porque el conductor es flexible y tienen el desplazamiento necesario, lo que no permitieron que estos se averiaran por los esfuerzos longitudinales y la tensión mecánica ejercida.

Figura 14. Transformador de potencial

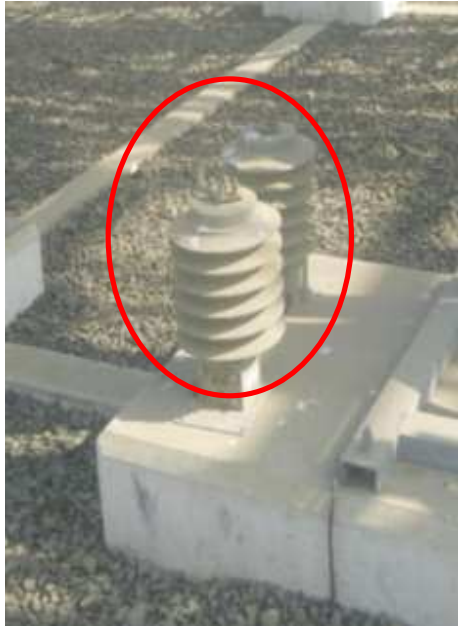
- Los transformadores de corriente sufrieron daño durante el terremoto, estimamos que el esfuerzo de la barra de conexión del conductor no tenía el desplazamiento necesario (tensión mecánica) para poder soportar los esfuerzos longitudinales del terremoto por lo que se averiaron los busshing del transformador de corriente.

Figura 29. TC averiados

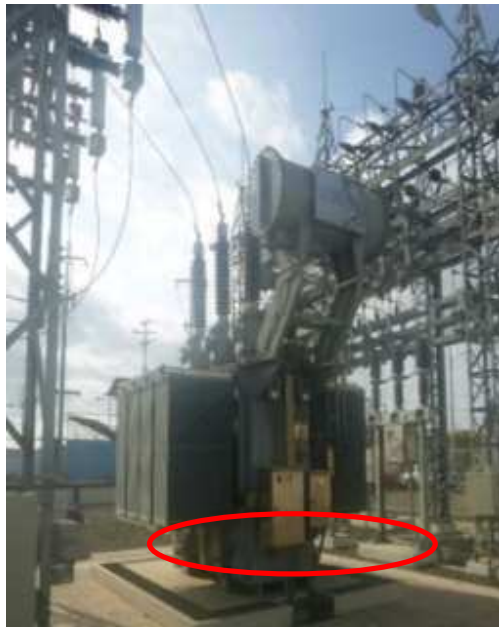
- Los transformadores potenciales no sufrieron daños durante el terremoto, porque el conductor es flexible y tienen el desplazamiento necesario, lo que no permitieron que estos se averiaran por los esfuerzos longitudinales y la tensión mecánica ejercida.

Figura 31. Transformador de potencia

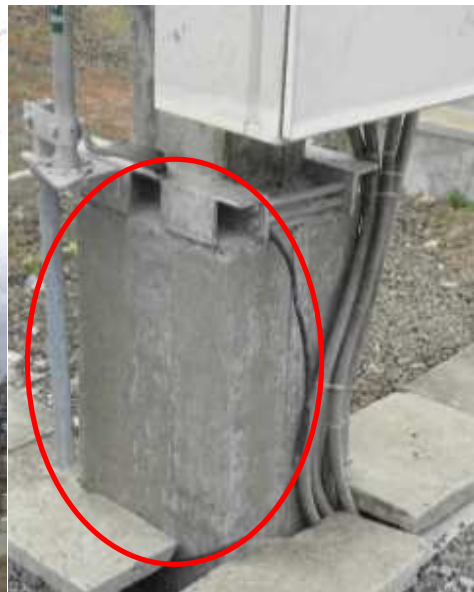
Figura 39. Reforzamiento de columna

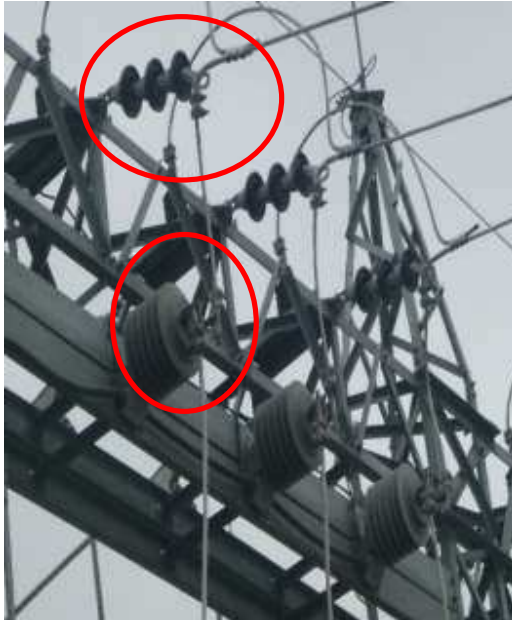
Figura 60. Salida de la bahía 13,8 KV hacia los TC

- Los Transformadores de corriente y los transformadores potenciales no sufrieron daños durante el terremoto, porque el conductor es flexible y tienen el desplazamiento necesario, lo que no permitieron que estos se averiaran por los esfuerzos longitudinales y la tensión mecánica ejercida sobre ellos.

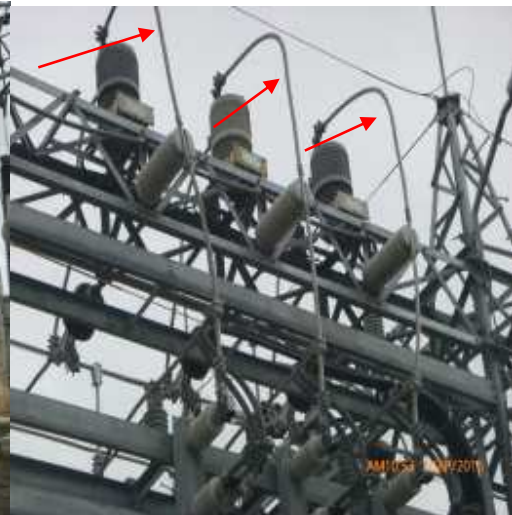
Figura 86. Alimentación de los TC

- Los Transformadores de corriente y los transformadores potenciales no sufrieron daños durante el terremoto, porque el conductor es flexible y tienen el desplazamiento necesario, lo que no permitieron que estos se averiaran por los esfuerzos longitudinales y la tensión mecánica ejercida sobre ellos.

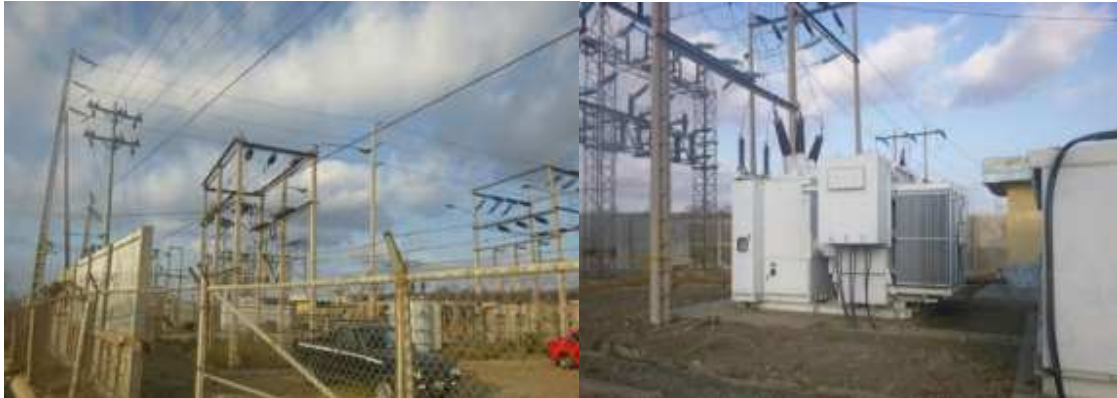
Figura 91. Subestación Montecristi 1

Transformador de potencia de 10 a 12,5 MVA. Transformador de potencia de 2,5 a 2,8 MVA. Voltaje 69 KV/13,8 KV

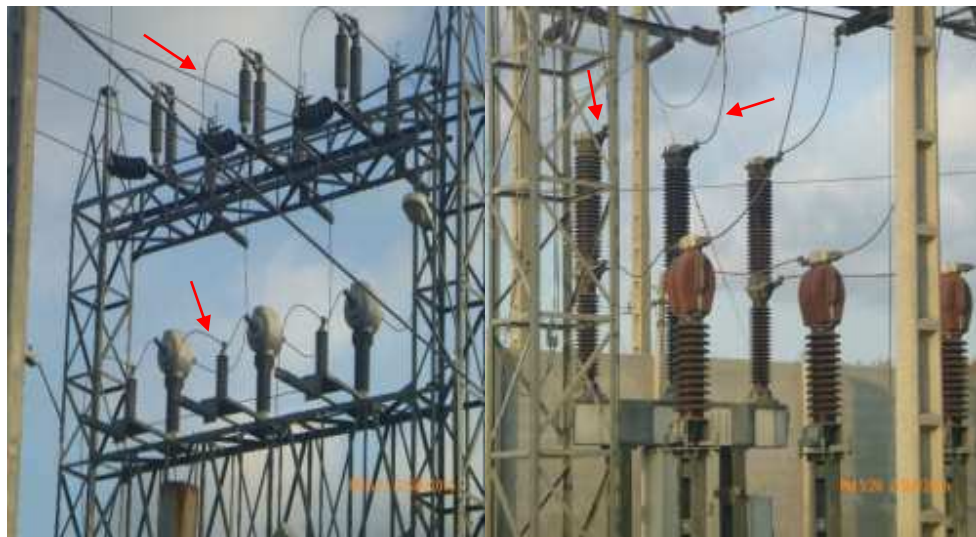
Figura 92. Puentes con conductor.    Figura 93. Interruptor SF6

- Los transformadores potenciales no sufrieron daños durante el terremoto, porque el conductor es flexible y tienen el desplazamiento necesario, lo que no permitieron que estos se averiaran por los esfuerzos longitudinales y la tensión mecánica ejercida sobre ellos.

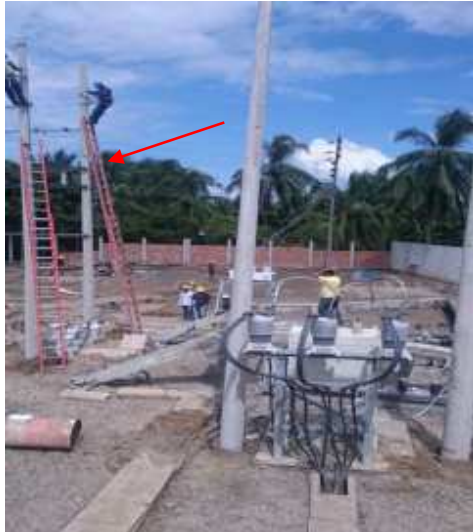
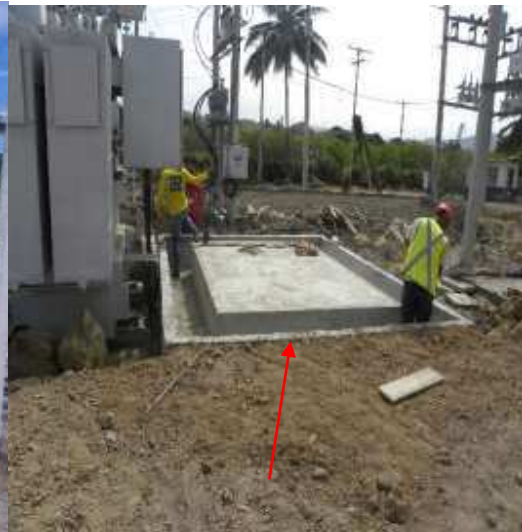
Figura 103. Bahía Provisional 13,8 KV    Figura 104. Cimentación del transformador

- Durante el terremoto colapso la bahía 13,8 KV, ya que por la rusticidad de la bahía que era de hormigón.
- Cimentación donde se ubicaba el transformador se realiza una nueva cimentación.
- Postes de alimentación 69 KV no sufrió afectación.

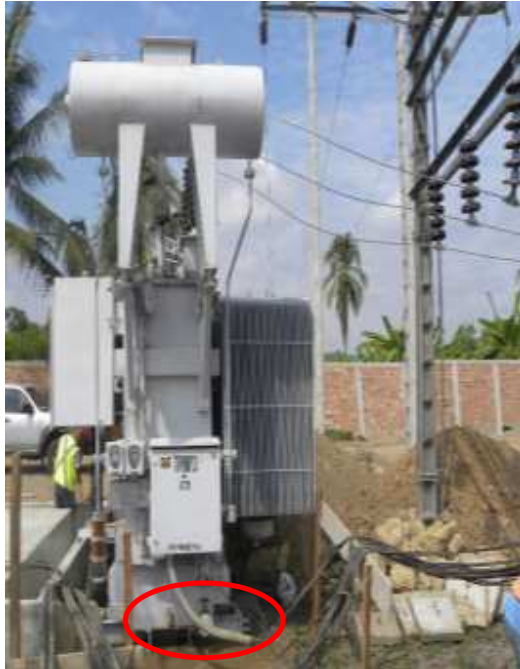
Figura 107. Base del transformador

- Transformador de potencia posee riel que es la parte constitutiva del transformador, la cual está directamente a la cimentación por lo que su desplazamiento fue mínimo.
- Los transformadores potenciales no sufrieron daños durante el terremoto, porque el conductor es flexible y tienen el desplazamiento necesario, lo que no permitieron que estos se averiaran por los esfuerzos longitudinales y la tensión mecánica ejercida sobre ellos.
- Los equipos y elementos utilizados para la continuidad del servicio fueron:

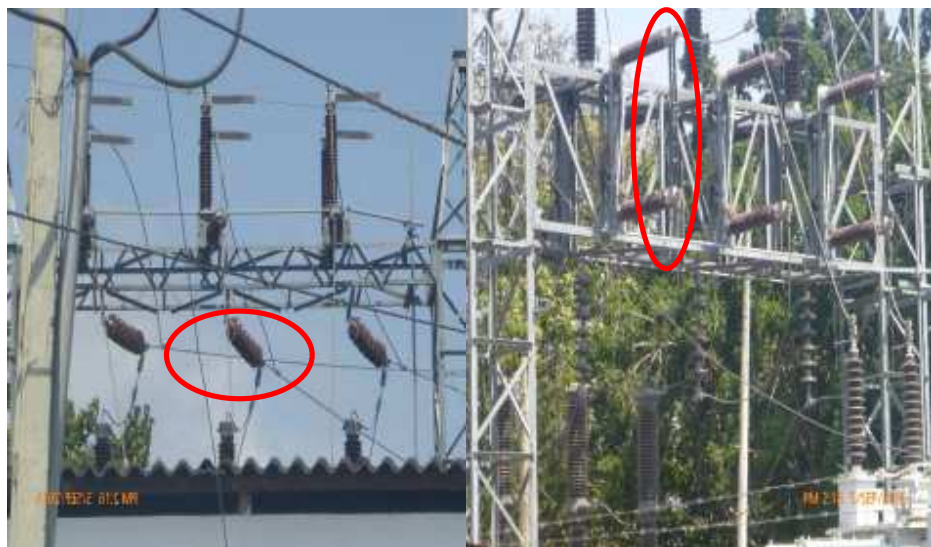
- Los transformadores potenciales no sufrieron daños durante el terremoto, porque el conductor es flexible y tienen el desplazamiento necesario, lo que no permitieron que estos se averiaran por los esfuerzos longitudinales y la tensión mecánica ejercida sobre ellos.

Figura 119. Aislador de 69 KV

Figura 120. Seccionador de 69 KV

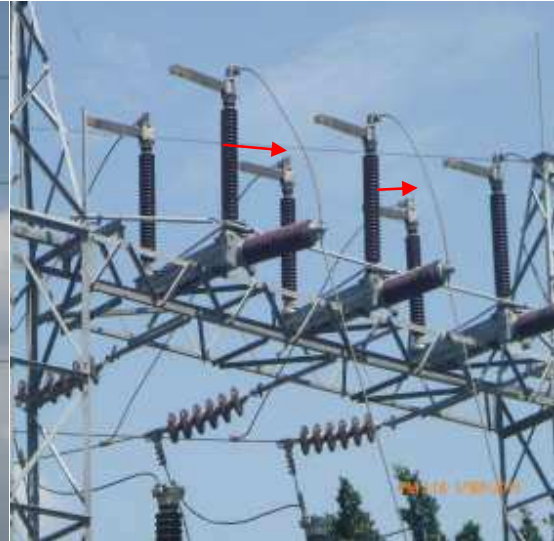
Figura 126. Conductores en buen estado

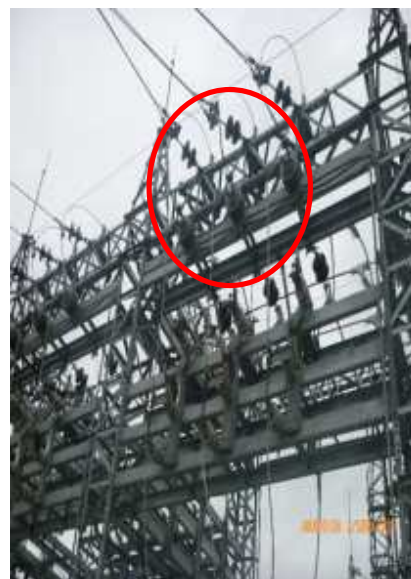
Figura 130. Transformadores de corriente

- Los Transformadores de corriente y los transformadores potenciales no sufrieron daños durante el terremoto, porque el conductor es flexible y tienen el desplazamiento necesario, lo que no permitieron que estos se averiaran por los esfuerzos longitudinales y la tensión mecánica ejercida sobre ellos.

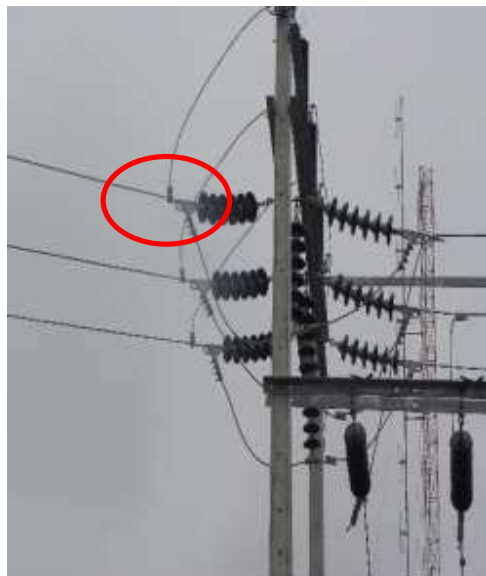
Figura 137. Aislador 69 KV

- Barras de castillo 69 KV y bahía 13,8 KV están con regulación técnica aceptables por lo que no permitió tener contacto físico con barra cercana entre sí.
- Conexiones entre barras en buen estado, las cuales están reguladas con conductor de aluminio con aleación.
- Conductor de alimentación del transformador de 69 KV y la alimentación 13,8 KV no presentaron afectación durante el terremoto por que el conductor es flexible y los esfuerzos longitudinales no tuvieron afectación en la entrada y salida de los busshing del transformador por la tensión mecánica ejercida.
- Los Transformadores de corriente no sufrieron daños durante el terremoto, porque el conductor es flexible y tienen el desplazamiento necesario, lo que no permitieron que estos se averiaran por los esfuerzos longitudinales y la tensión mecánica ejercida sobre ellos.

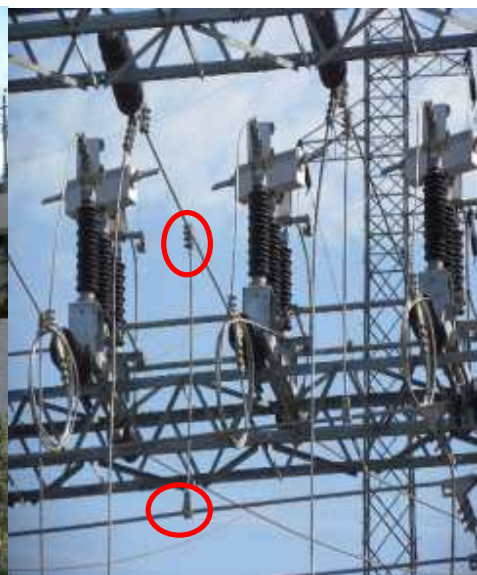
Figura 156. Conexión de barras

- Barras de bahía 69 KV y bahía 13,8 KV están con regulación técnica aceptables por lo que no permitió tener contacto físico con barra cercana entre sí.
- Conexiones entre barras en buen estado, las cuales están reguladas con conductor de aluminio con aleación.
- Conductor de alimentación del transformador de 69 KV y la alimentación 13,8 KV no presentaron afectación durante el terremoto por que el conductor es flexible y los esfuerzos longitudinales no tuvieron afectación en la entrada y salida de los busshing del transformador por la tensión mecánica.
- Los Transformadores de corriente y los transformadores potenciales no sufrieron daños durante el terremoto, porque el conductor es flexible y tienen el desplazamiento necesario, lo que no permitieron que estos se averiaran por los esfuerzos longitudinales y la tensión mecánica ejercida sobre ellos.

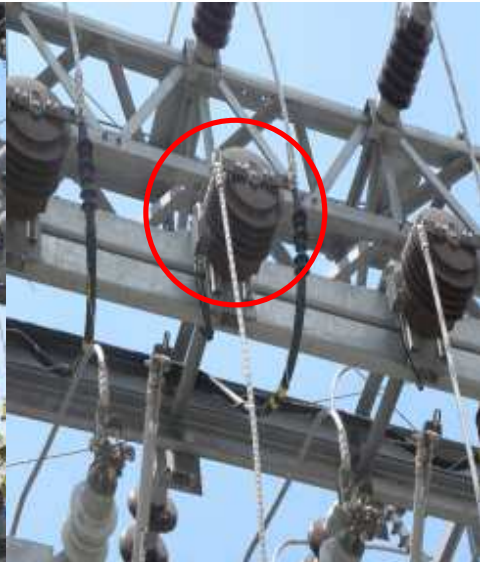
Figura 171. Transformador de corriente

- Los Transformadores de corriente y los transformadores potenciales no sufrieron daños durante el terremoto, porque el conductor es flexible y tienen el desplazamiento necesario, lo que no permitieron que estos se averiaran por los esfuerzos longitudinales y la tensión mecánica ejercida sobre ellos.

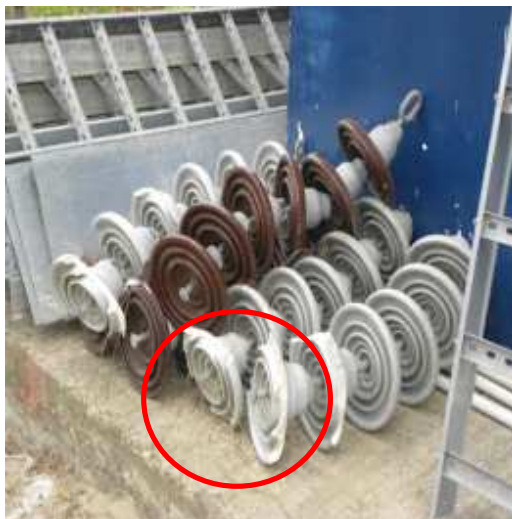
Figura 191. Aisladores 69 KV averiados    Figura 192. Aisladores remplazados de 69 KV

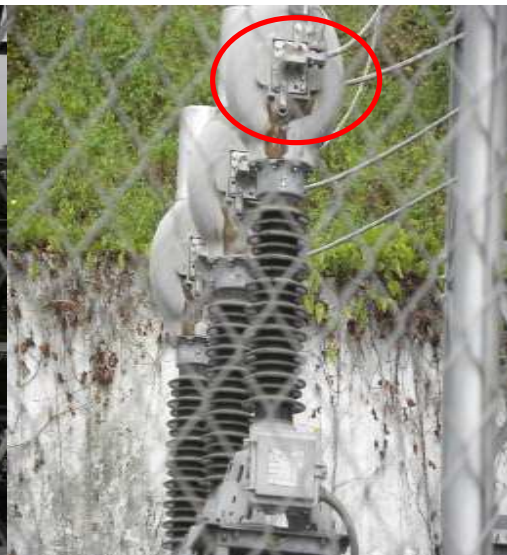
Figura 210. Conexión en buen estado

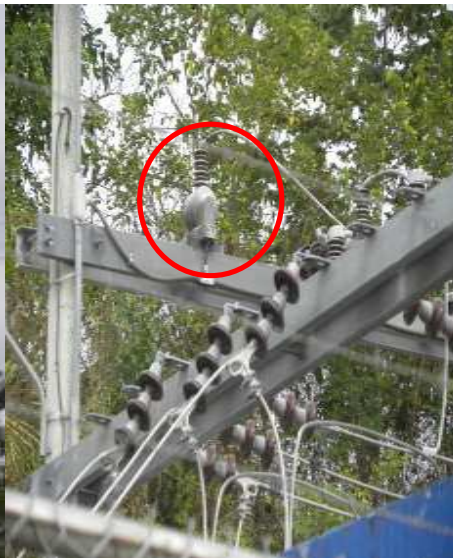
Figura 214. TP

- Los transformadores potenciales no sufrieron daños durante el terremoto, porque el conductor es flexible y tienen el desplazamiento necesario, lo que no permitieron que estos se averiaran por los esfuerzos longitudinales y la tensión mecánica ejercida sobre ellos.

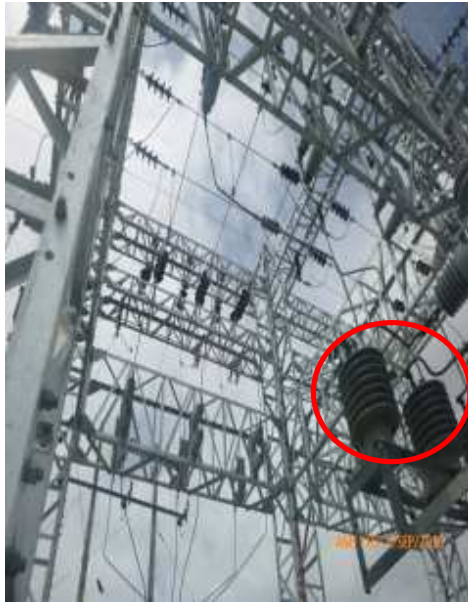
Figura 222. TC

- Los Transformadores de corriente y los transformadores potenciales no sufrieron daños durante el terremoto, porque el conductor es flexible y tienen el desplazamiento necesario, lo que no permitieron que estos se averiaran por los esfuerzos longitudinales y la tensión mecánica ejercida sobre ellos.

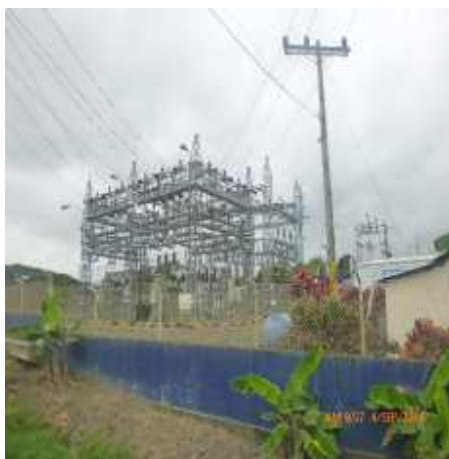
Figura 227. Bahía 34,5 KV

- Bahía 34,5 KV están con regulación técnicamente aceptables por lo que no permitió tener contacto físico con barra cercana entre sí.
- Conexiones entre barras en buen estado, las cuales están reguladas con conductor de aluminio con aleación.
- Conductor de alimentación del transformador de 69 KV y la alimentación 34,5 KV no presentaron afectación durante el terremoto por que el conductor es flexible y los esfuerzos longitudinales no tuvieron afectación en la entrada y salida de los busshing del transformador por la tensión mecánica.
- Los Transformadores de corriente y los transformadores potenciales no sufrieron daños durante el terremoto, porque el conductor es flexible y tienen el desplazamiento necesario, lo que no permitieron que estos se averiaran por los esfuerzos longitudinales y la tensión mecánica ejercida sobre ellos.

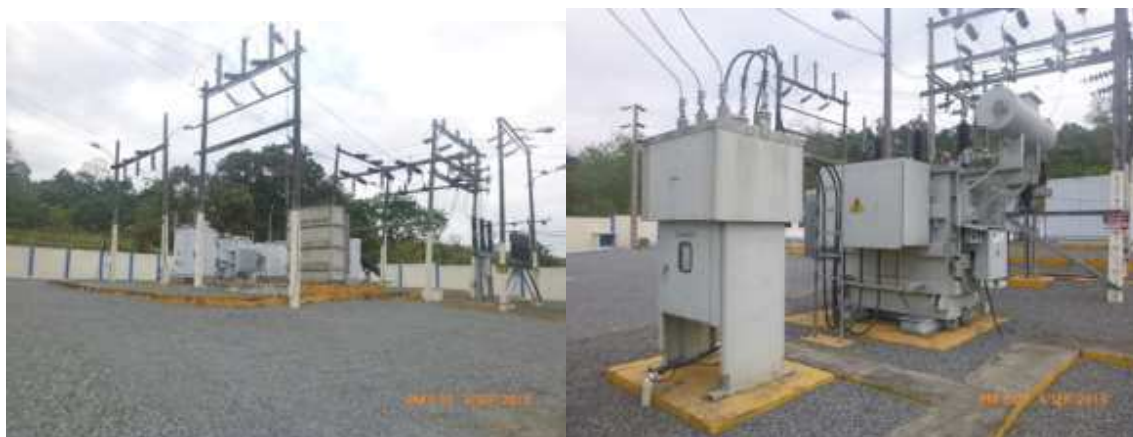
Figura 243. Subestación Sesme

SUBESTACIONES QUE SUFRIENRON DAÑOS DURANTE EL TERREMOTO	
SUBESTACION	DETALLE
MONTECRISTI 2	2 Transformadores de corriente
JIPIJAPA	Columnas de la bahía 69 KV
LODANA	Bahía 69 KV
MANTA 1	Cuarto de equipos de control
MANTA 2	Cuarto de equipos de control
MANTA 3	Bahía 13,8 KV hacia un costado
MANTA 4	Cerramiento de la subestación
PLAYA PRIETA	Bahía 13,8 KV colapso
PORTOVIEJO 2	Poste de alimentación 13,8 KV inclinados
CHONE	Aisladores 69 KV y bahía 13,8 KV hacia un costado
SESME	Cerramiento de la subestación

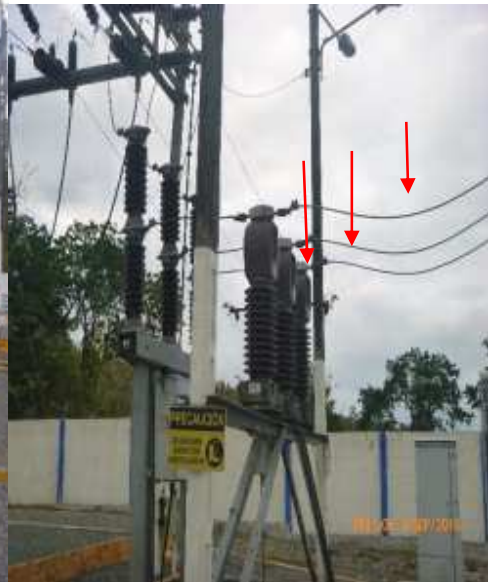
Figura 246. Base de transformador 1      Figura 247. Conductor flexibilidad

- Los transformadores potenciales y de corrientes no sufrieron daños durante el terremoto, porque el conductor es flexible y tienen el desplazamiento necesario, lo que no permitieron que estos se averiaran por los esfuerzos longitudinales y la tensión mecánica ejercida sobre ellos.

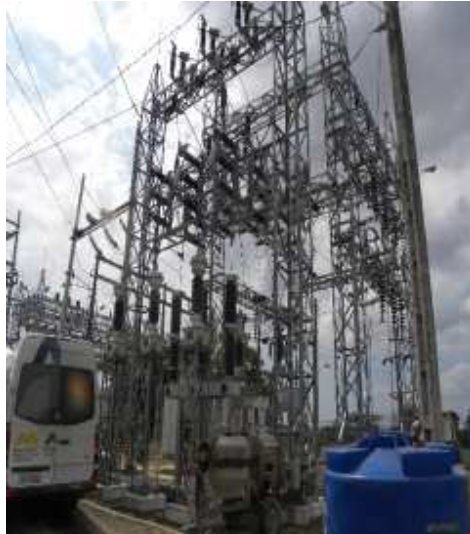
Figura 253. Nueva Bahía 69 KV

- Conductor de alimentación del transformador de 69 KV y la alimentación 13,8 KV no presentaron afectación durante el terremoto por que el conductor es flexible y los esfuerzos longitudinales no tuvieron afectación en la entrada y salida de los busshing del transformador por la tensión mecánica.

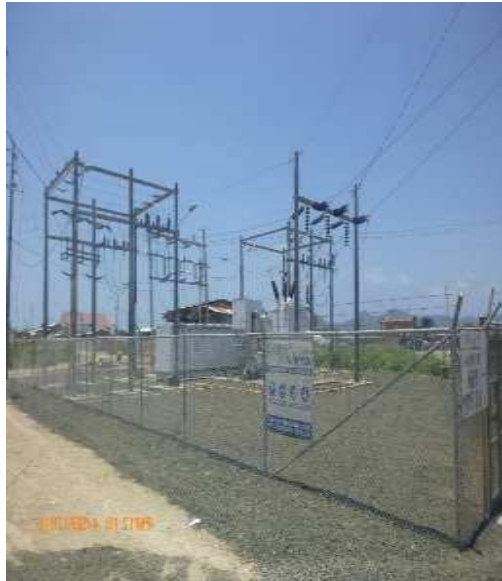
Figura 262. Subestación

- Bahía 13,8 KV están con regulación técnicamente aceptables por lo que no permitió tener contacto físico con barra cercana entre sí.
- Conexiones entre barras en buen estado, las cuales están reguladas con conductor de aluminio con aleación.
- Conductor de alimentación del transformador de 69 KV y la alimentación 13,8 KV no presentaron afectación durante el terremoto por que el conductor es flexible y los esfuerzos longitudinales no tuvieron afectación en la entrada y salida de los busshing del transformador por la tensión mecánica.
