UNIVERSIDAD LAICA “ELOY ALFARO” DE MANABÍ

Implementación de medidas de seguridad estructural en un galpón para prácticas de electromecánica.

Tosagua, agosto del 2025

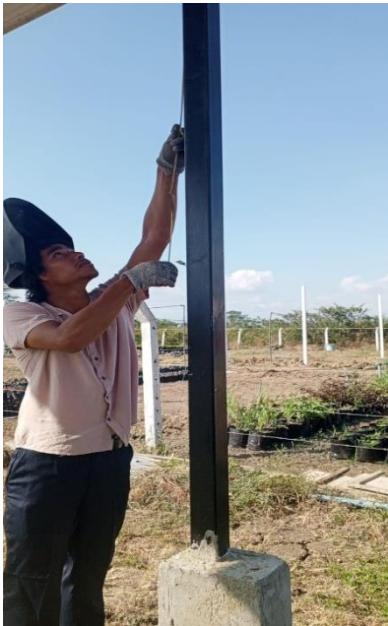
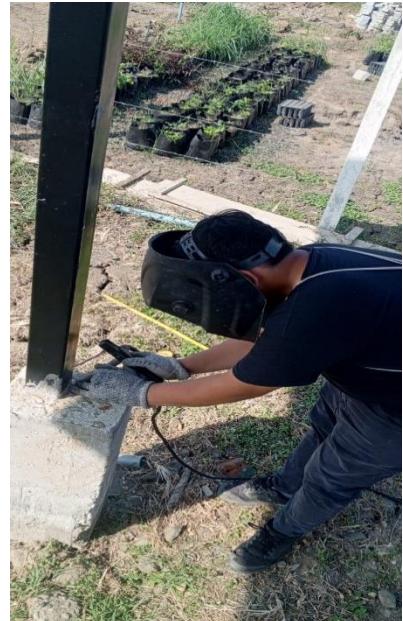
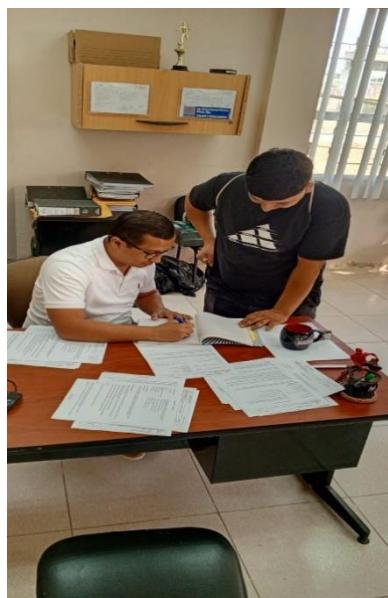
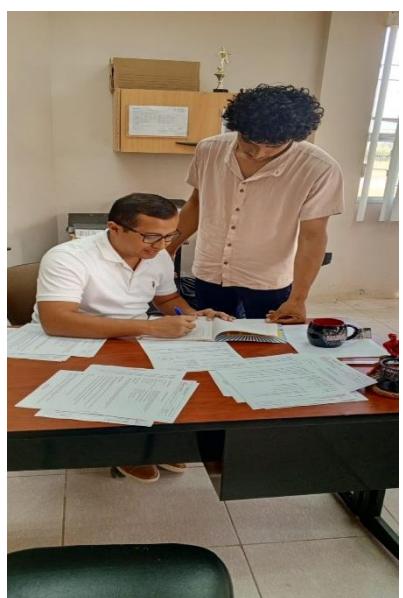
Anexo3. Fotos tomadas

Los resultados mostraron deterioro en uniones soldadas, corrosión en columnas y vigas metálicas, e insuficiencia en los elementos de rigidización, además de riesgos por sobrecarga en la cubierta y falta de mantenimiento.
