**UNIVERSIDAD LAICA “ELOY ALFARO” DE
MANABÍ
EXTENSIÓN CHONE**

**TRABAJO DE TITULACIÓN, MODALIDAD
PROYECTO DE INVESTIGACIÓN**

**“PROPUESTA DE ACCIONES PARA LA PRESERVACIÓN DEL
PATRIMONIO DE LOS BIENES PATRIMONIALES INMUEBLES
DEL CANTÓN SUCRE, PARROQUIA BAHIA ZONA NORTE Y
PARROQUIA CHARAPOTO”**

2017

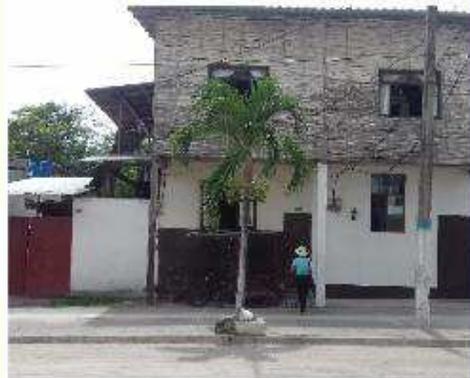
Foto de fachada

DEMOLIDA

El inmueble posee una declaratoria ministerial N° 4849 del 02 de Octubre de 1995 dado por el Antiguo Ministerio de Educación y Cultura. El inmueble mantiene valores de interés simbólico y testimonial debido al tiempo que ha estado en pie identificándose, en la arquitectura vernácula dada su morfología y los materiales con las convirtiéndose en un referente dentro del contexto histórico de la ciudad. Inmueble con influencia cuales fue construida.

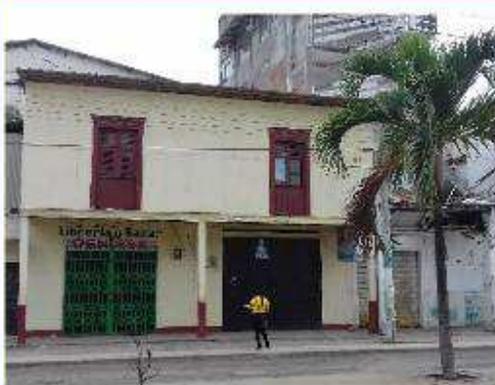
Foto de fachada

DEMOLIDA

La construcción de la vivienda data de aproximadamente del primer cuarto de siglo XX entre los años 1920 y 1930 con una orientación de la fachada NE. Fachada con Placas Metálicas Onduladas en planta alta, Chazas con balcón incluido, enmarcaciones de madera. (actualmente demolida)

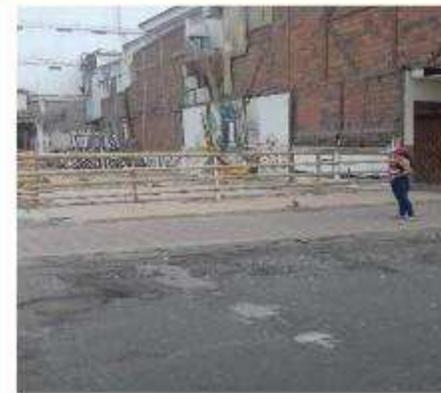
DEMOLIDA

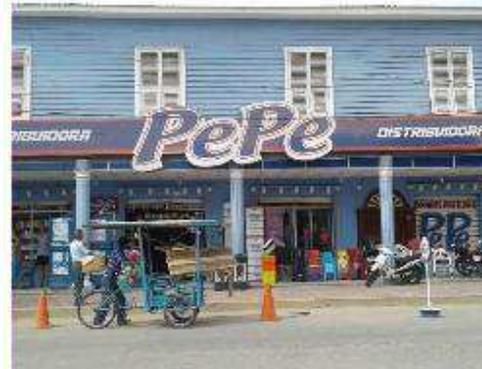
ETC: Se mantiene
 Avance del %ETC = 1%
 Aumento ICR:=0,72
 Diferencia del CTR= \$85,73

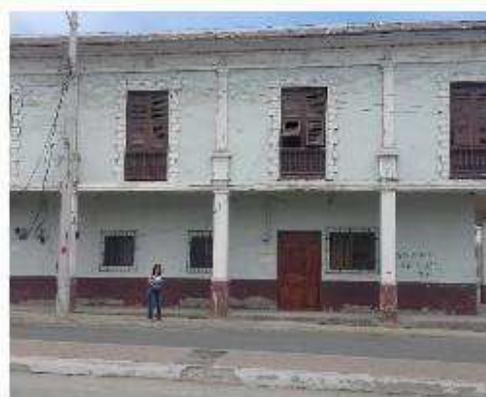
ETC: Empeoro
 Avance del %ETC = 4%
 Aumento ICR:= 2,88
 Diferencia del CTR= \$1441,44

Fig. 2 Grieta

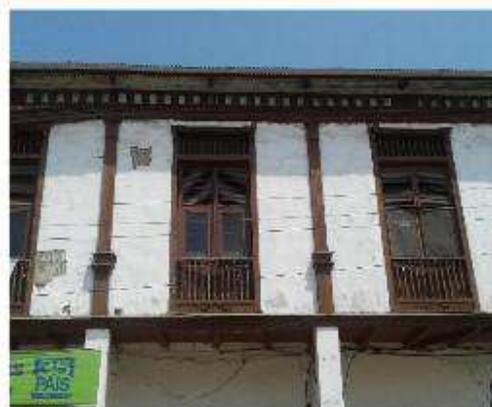
ETC: Mantiene
 Avance del %ETC = 4%
 Aumento ICR:= 2,88
 Diferencia del CTR= \$272,16

Fig. 1 Grieta

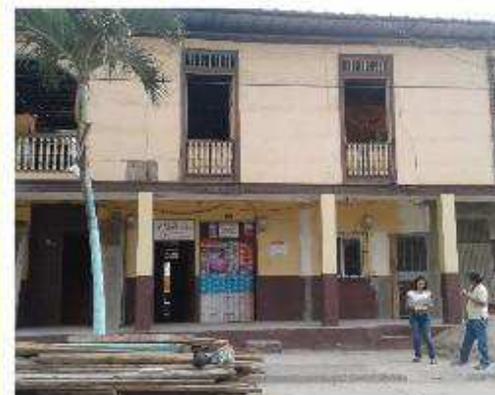
ETC: Empeoro
 Avance del %ETC = 59%
 Aumento ICR:= 42,48
 Diferencia del CTR= \$ 5097,6

Fig. 1 Grieta

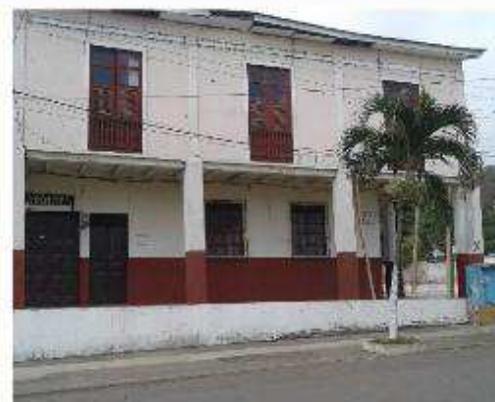
ETC: Empeoro
 Avance del %ETC = 23 %
 Aumento ICR:= 16,56
 Diferencia del CTR= \$ 3657,6

Fig. 2 Grieta

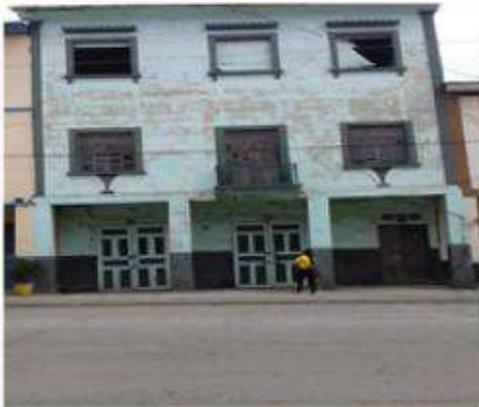
Fig.1 Corrosion, Fisura, Humedad.

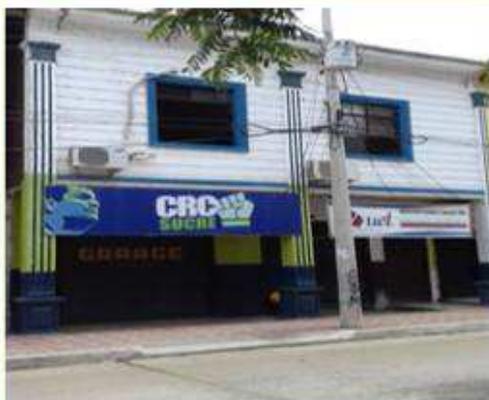
Foto de fachada

La construcción de la vivienda data del segundo cuarto de siglo XX, aproximadamente entre los años 1940 y 1950. Con una orientación NE, Inmueble de dos plantas, fachada con molduras de cemento mimetismo de entablado horizontal, ventana ortogonal, pilastras con capitel, zócalo champeado, remata fachada con un alero simple, a pesar de haber sido reparada presentaba pequeñas fisuras y humedades antes del terremoto, luego de ese desastres aumentaron esas lesiones de fisuras, grietas, manchas de humedad.

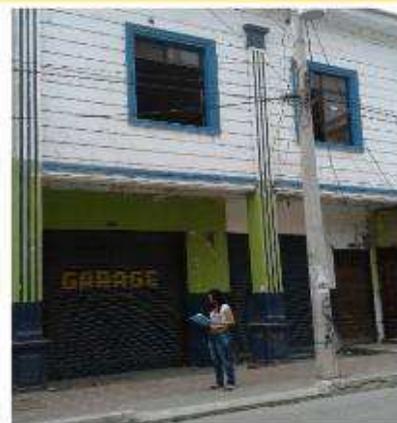
Foto de fachada

ETC: Se mantiene
 Avance del %ETC = 9%
 Aumento ICR:= 6,48
 Diferencia del CTR= \$ 4355,68

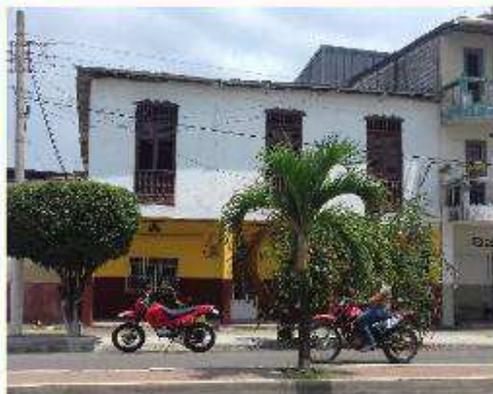
Foto de fachada

El inmueble posee una declaratoria ministerial N° 4849 del 02 de Octubre de 1995 dado por el Antiguo Ministerio de Educación y Cultura. El inmueble mantiene valores de interés simbólico y testimonial debido al tiempo que ha estado en pie dada su escala volumétrica identificándose por su buena conservación, convirtiéndose en un referente dentro del contexto histórico de la ciudad. Inmueble de dos pisos, la planta alta mantiene una arquitectura plana, las chazas con balcón incluido balaustrado, arco compuesto entre rebajado y trifoliado. En planta baja destaca el portal en el cual se manifiesta las columnas con el zócalo de cemento champeado al igual que sus paredes

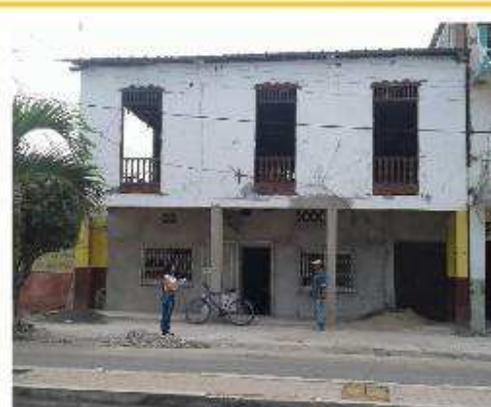
Foto de fachada

ETC: Empeoro
 Avance del %ETC = 26%
 Aumento ICR:= 18,72
 Diferencia del CTR= \$ 1310,4

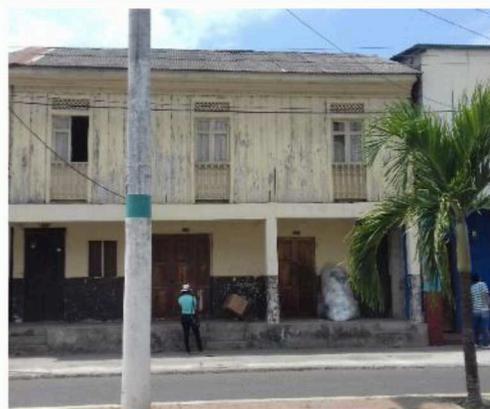
Foto de fachada

Esta declarado como bien inmueble perteneciente al Patrimonio Cultural de la Nación, mediante Acuerdo Ministerial N° DM-2013-102 del 17 de julio del 2013, emitido por el Ministerio de Cultura y Patrimonio. El inmueble mantiene valores de interés simbólico y testimonial debido al tiempo que ha estado en pie identificándose por su buena conservación, convirtiéndose en un referente dentro del contexto histórico de la ciudad. Inmueble de dos plantas, mantiene una arquitectura tradicional plana, la puerta- ventana con chaza y balaustre del balcón incluido. En planta baja destaca el portal en el cual se manifiesta las columnas con el zócalo de cemento champeado al igual que sus paredes.

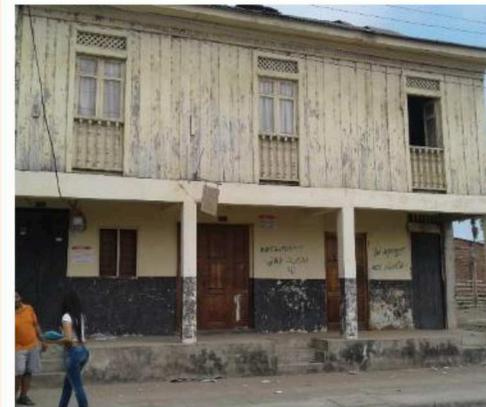
Foto de fachada

ETC: Se mantiene
 Avance del %ETC = 13%
 Aumento ICR:= 9,36

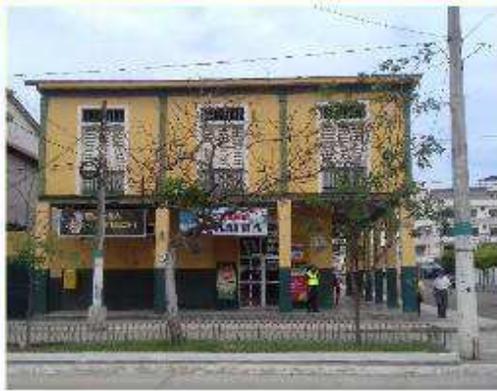
Foto de fachada

Fue construida en la época republicana en el primer cuarto del siglo XX entre los años de 1915 a 1920. Con una orientación NE, Chazas balcón incluido, molduras lineales verticales y horizontales, diseños de pilastras, zócalo champeado, se remata la fachada con un alero simple. , a pesar de haber sido reparada y pintada, presentaba pequeñas fisuras antes del terremoto, luego de ese desastres aumentaron esas lesiones de fisuras, grietas.

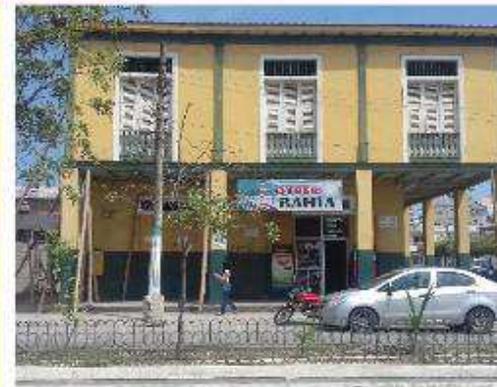
Foto de fachada

ETC: Se mantiene
 Avance del %ETC = 7,5%
 Aumento ICR:= 5,4
 Diferencia del CTR= \$ 987,84

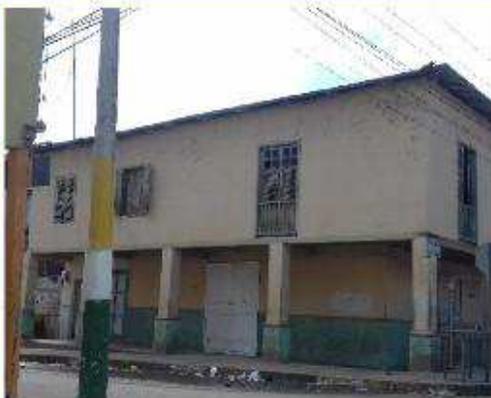
Foto de fachada

La construcción de la vivienda data del segundo cuarto de siglo XX, entre los años 1945 a 1950. Con una orientación NE, fachada con remate en alero simple. Ventanas tipo chazas. Vanos balaustrados y enmarcados. Soleras de entrepiso estriadas. Columnas con pumeedestal. Antes del terremoto presentaba pequeñas fisuras, suciedad, organismos luego de ese desastres aumentaron esas lesiones de fisuras, grietas, manchas de humedad,

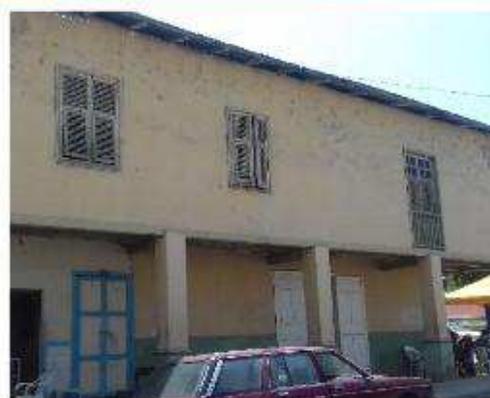
Foto de fachada

ETC: Se mantiene
 Avance del %ETC = 5,5%
 Aumento ICR:= 3,96
 Diferencia del CTR= \$ 315

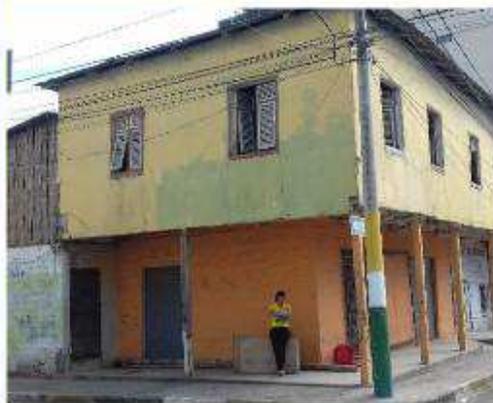
Foto de fachada

La construcción de la vivienda data del segundo cuarto de siglo XX, entre los años 1945 a 1950. Con una orientación NE Posee ventanas tipo chazas. Vanos enmarcados, antes del terremoto presentaba abundantes lesiones como grietas, fisuras, manchas de humedades, después del terremoto se muestra la demolición de la segunda planta ya que era la más afectada, en la planta baja se observa en las columnas perdida de la capa protectora,

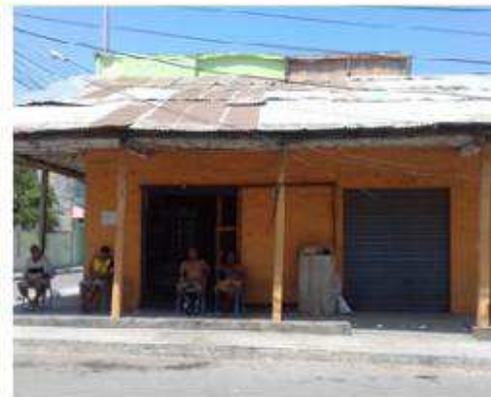
Foto de fachada

ETC: Se mantiene
 Avance del %ETC = 5%
 Aumento ICR:= 5,4
 Diferencia del CTR= \$ 947,52

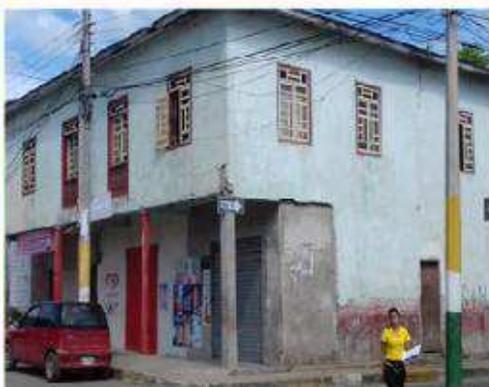
Foto de fachada

Fue construida en la época Republicana en el tercer cuarto del siglo XX entre la década de 1975 - 1980. Con una orientación NE fachada con Alero simple. Vanos balaustrados y enmarcados. antes del terremoto presentaba abundantes lesiones como grietas, fisuras, manchas de humedades, perdida de la capa protectora, después del terremoto, estas lesiones aumentaron con mayor intensidad.

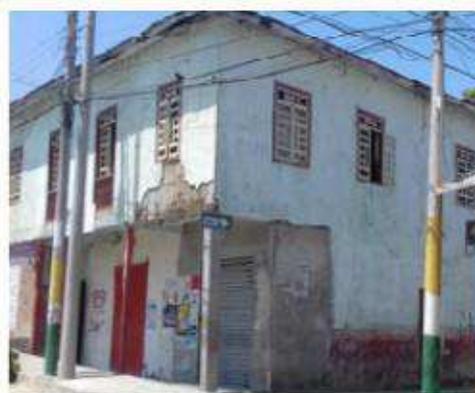
Foto de fachada

ETC: Empeoro
 Avance del %ETC = 8,5%
 Aumento ICR:= 3,96
 Diferencia del CTR= \$ 410,76
