**UNIVERSIDAD LAICA “ELOY ALFARO” DE MANABÍ
EXTENSIÓN CHONE**

**TRABAJO DE TITULACIÓN, MODALIDAD
PROYECTO DE INVESTIGACIÓN**

**“PROPUESTA DE ACCIONES PARA LA PRESERVACIÓN DEL
PATRIMONIO DE LOS BIENES PATRIMONIALES INMUEBLES
DEL CANTÓN JAMA”**

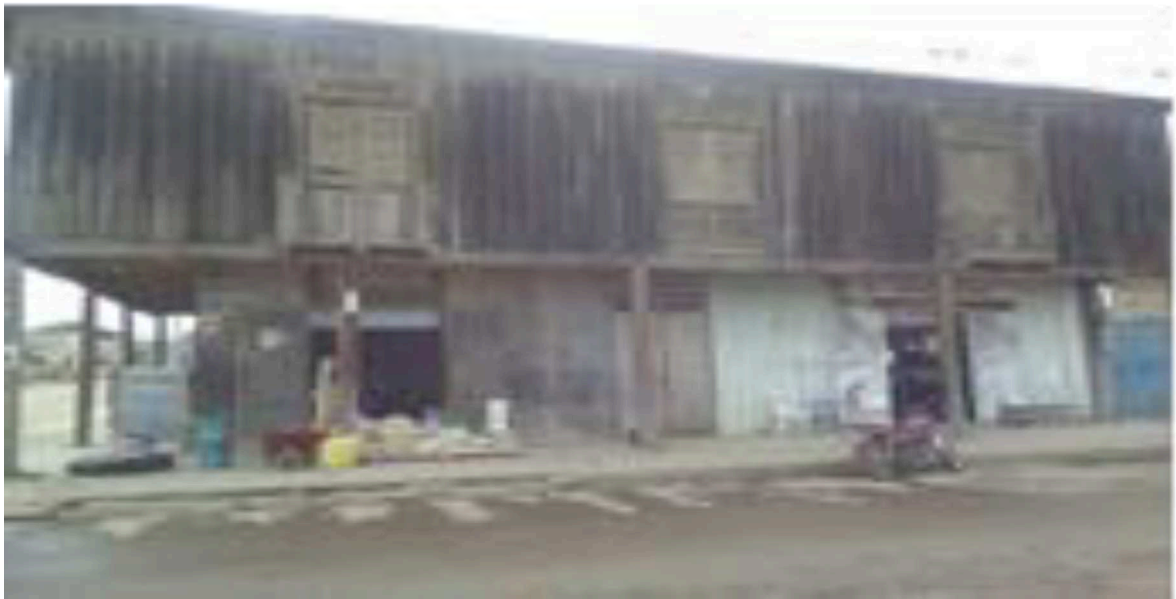
Cuando la madera está mucho tiempo expuesta al aire, se produce la oxidación del carbono, envejeciendo la madera que va tomando un color oscuro. La lluvia y la humedad provocan cambios dimensionales (hinchazón y deformación por contenido de agua en las fibras) y favorecen la aparición de hongos y xilófagos (**Figura 15**).

Figura 15. Envejecimiento de la madera.
Fuente: Los autores.

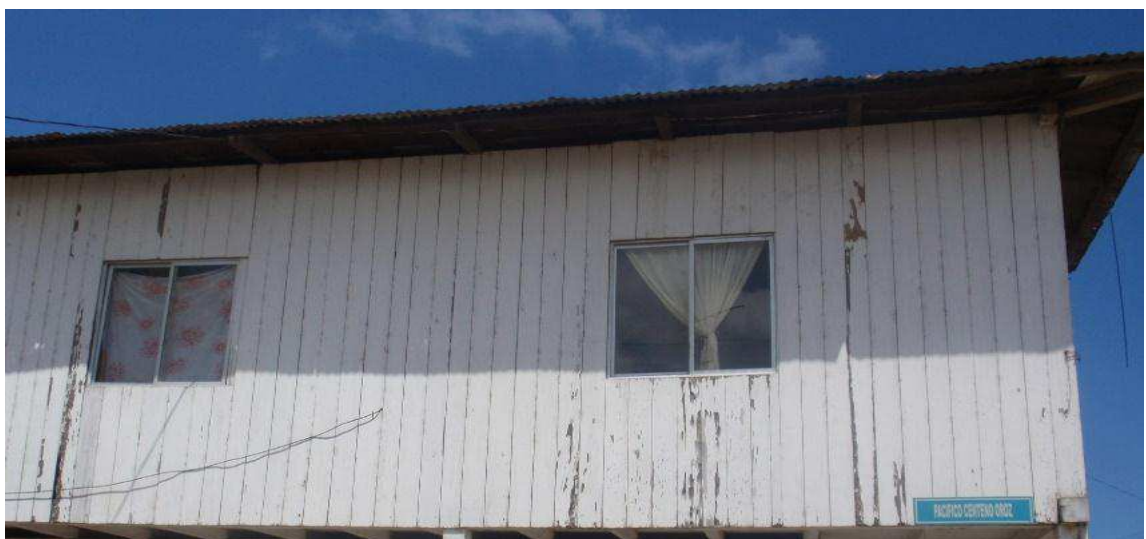
Algunas clases de insectos utilizan a la madera como refugio para depositar los huevos aprovechando huecos y pequeñas fisuras que encuentran. Cuando nacen las larvas, cavan las galerías y convierten la madera en su hábitat, extrayendo de ésta el material que los alimenta. Esto produce la lenta destrucción de la madera (**Figura 16**).

Figura 16. Insectos en la madera.
Fuente: Los autores.

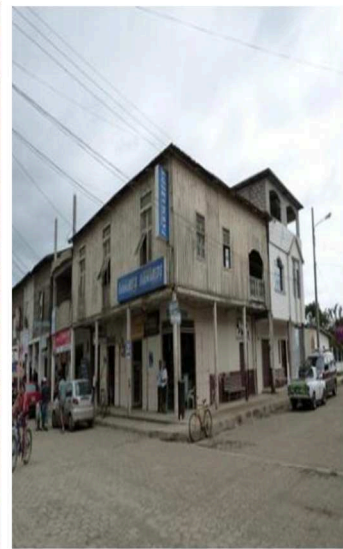
Fig 1. Foto 1ra inspección (2016).

1ra inspección 2016: clasificación (BUENO).

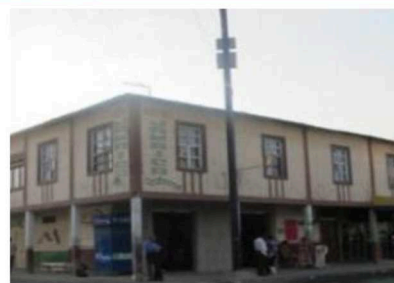
Suciedad y perdida de color

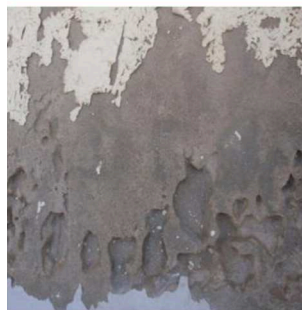
Fig 3. Erosión

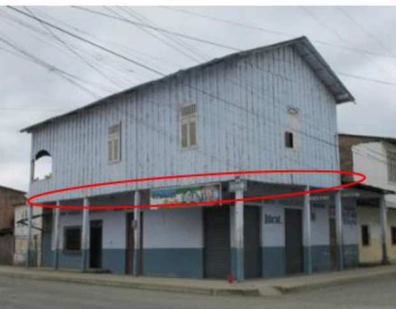
Fig 3. Deformaciones

Actuación constructiva: Rehabilitación Ligera.

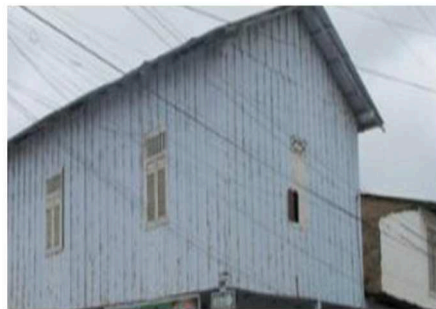
Fig 4. Suciedad y pérdida de color

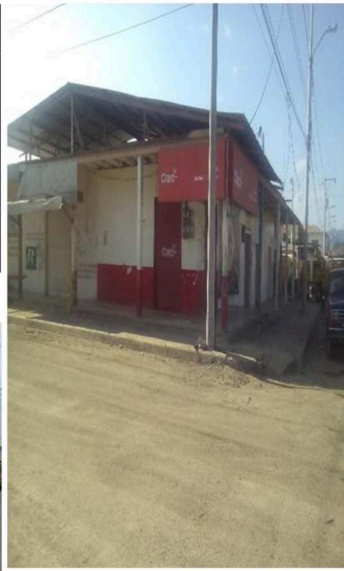
Fig 2. Foto 2da inspección (2016).

En la segunda inspección se puede observar en la fotografía que edificación colapso la planta alta en el terremoto y la planta baja presentan lesiones graves (fig. 2).

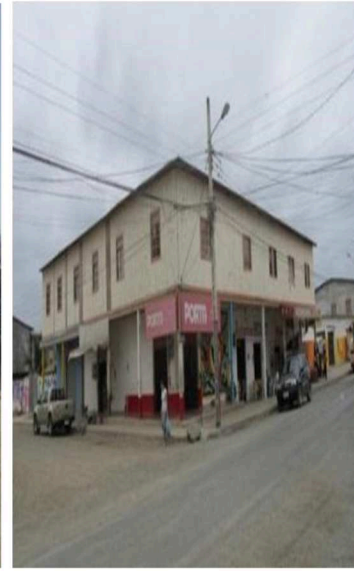
Fig 1. Foto 1ra inspección (2016).

1ra inspección 2016: clasificación (BUENO).

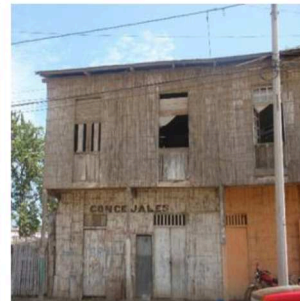
Fig 5. Perdida de piezas

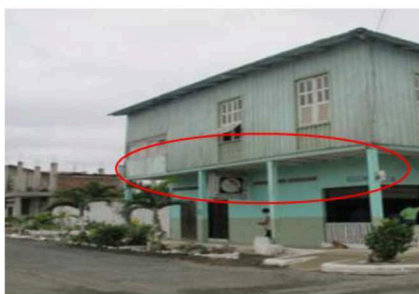
Fig 3. Deformación

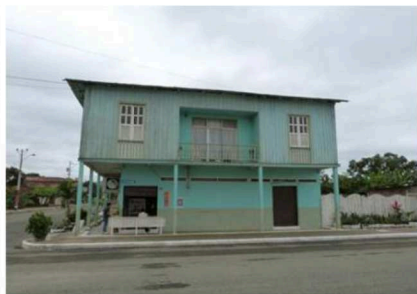
Fig 4. Suciedad y pérdida de color

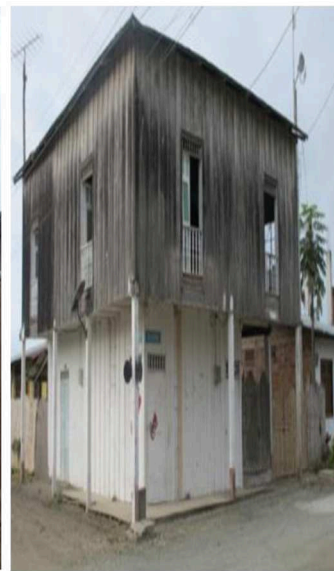
Fig 1. Foto 1ra inspección (2016).

1ra inspección 2016: clasificación (BUENO).

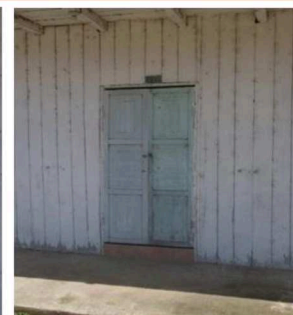
Fig 5. Perdida de color

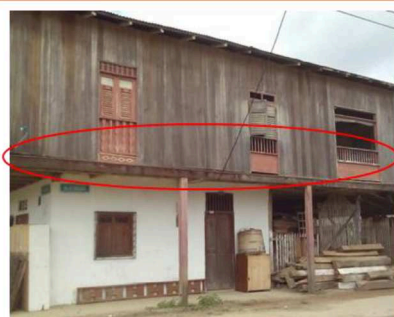
Fig 4. Deformación en la madera
